# 工事事故の発生状況

## 2. 北陸地整管内の事故発生状況

### **3. 北陸地整管内の事故発生事例**

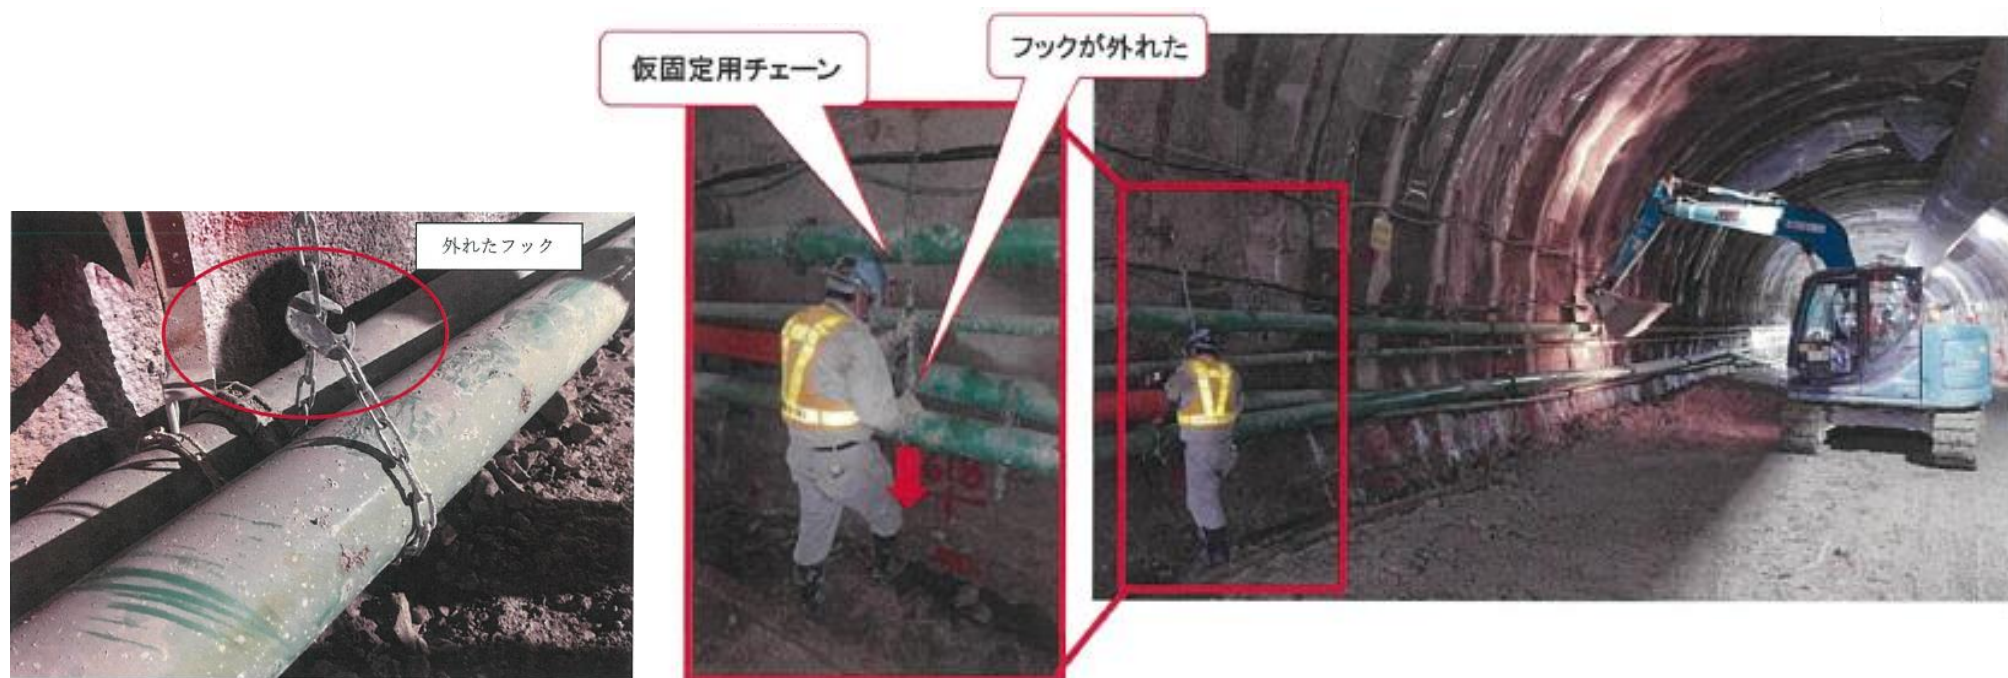
# つり上げ作業時に吊荷が落下し負傷（負傷事故：休業1～3日以内）

・バックホウにより排水管をつり上げ、チェーンで仮固定。その後、配水管を吊り下げた際に仮固定していた排水管が落下し作業員の足に当たり負傷

- ・チェーンを固定するフック部に「返し」がないためチェーンが外れて配水管が落下した。
- ・つり上げ作業中の荷の直下等の近くに作業員が立ち入っていた。

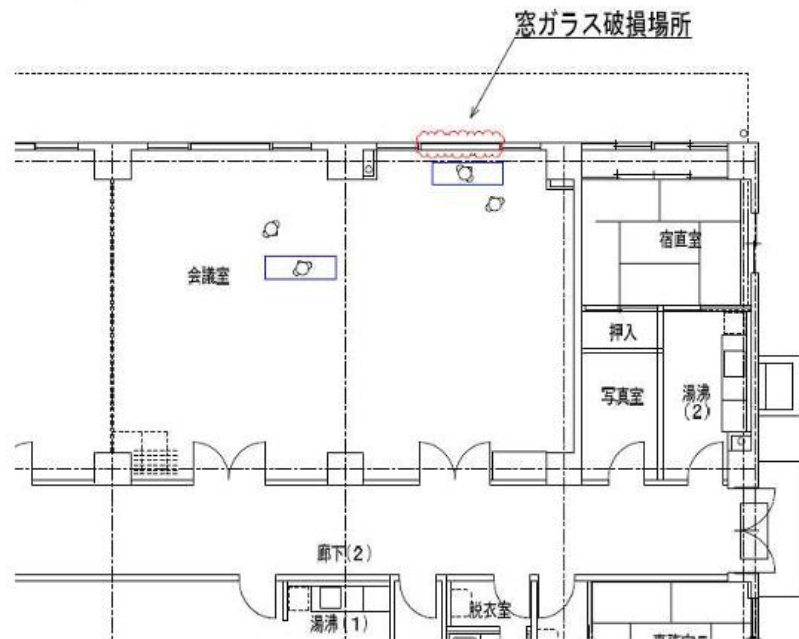
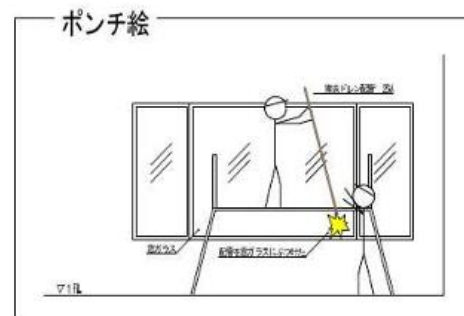
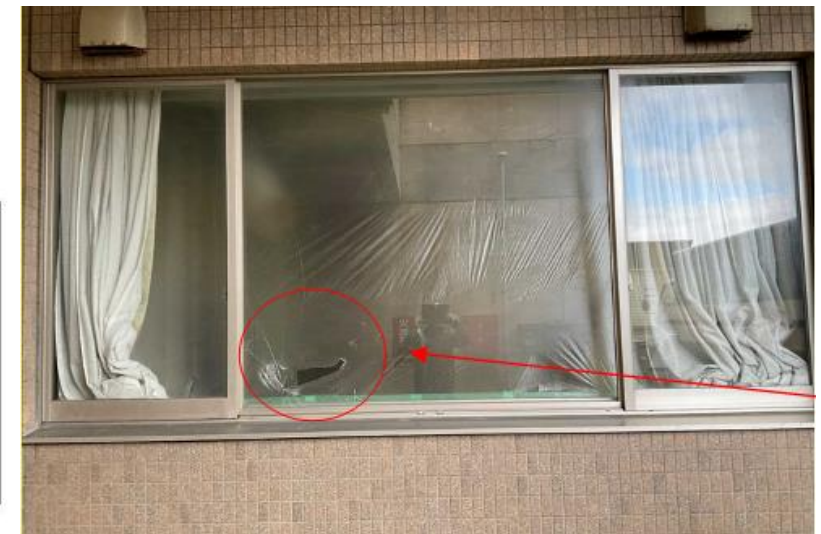
# 空調配管の撤去作業中、窓ガラスを破損（物損事故）

- ・室内の既存空調配管の撤去作業中に窓ガラスを破損

- ・作業開始初日で、作業に不慣れであった。
- ・窓ガラスの近くで作業を行っているという認識がなかった。
- ・長尺物の撤去作業を、小割にすることなく行っていた。

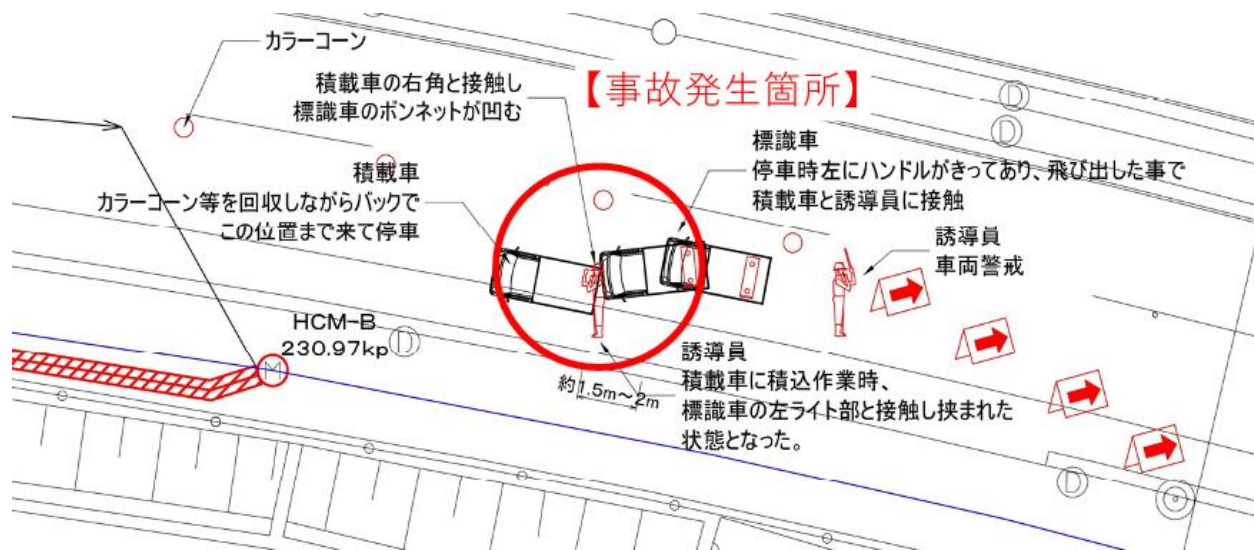
## 事故再現写真

# 運転操作の誤りで人身事故（負傷事故：休業1～3日以内）

・車両から降りようとした際にクラッチを離したところ車両が動き、前方停車中の後方で片付け作業中の誘導員を巻き込み追突した。

・運転操作不適

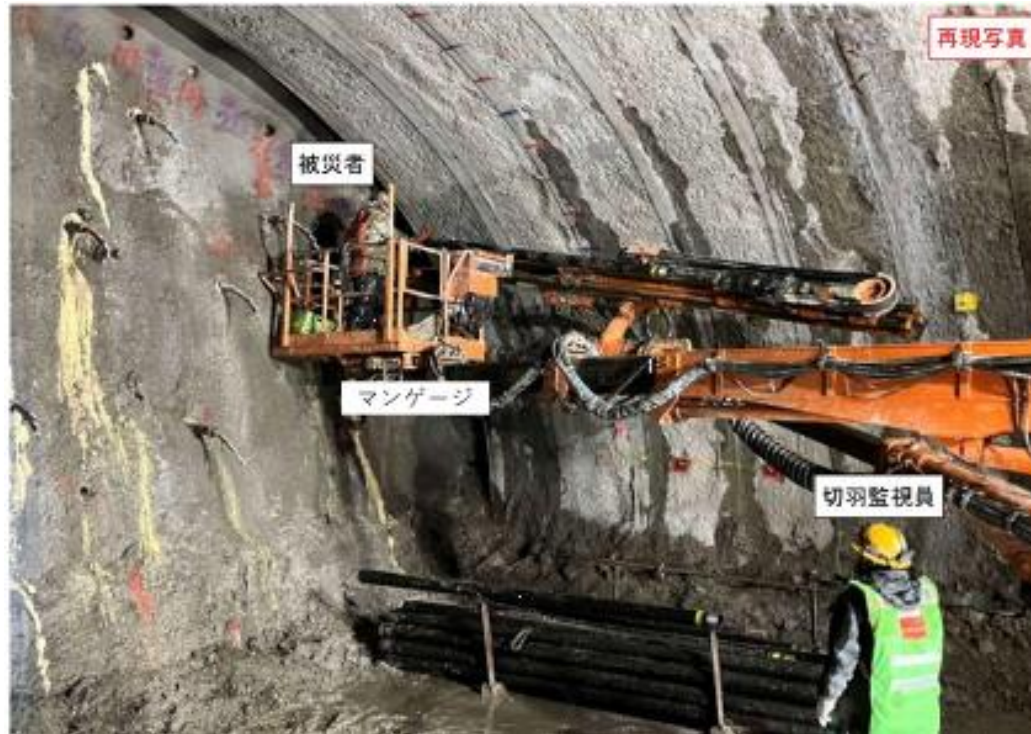
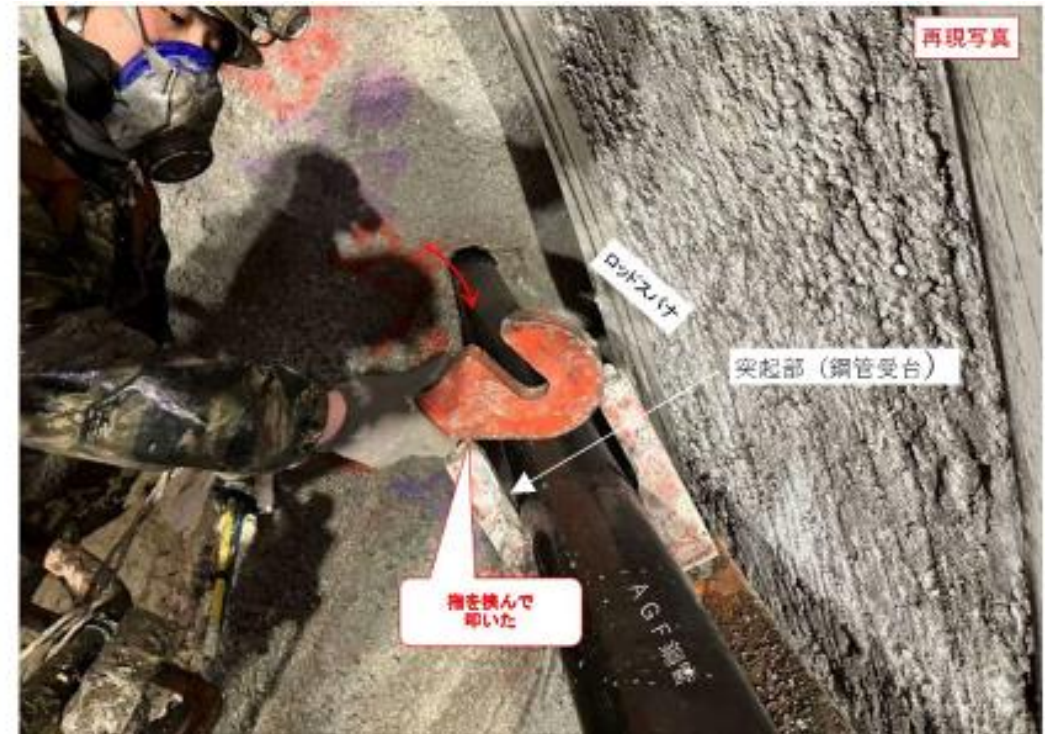
# 工具の取扱いの誤りで負傷（負傷事故：休業1～3日以内）

- ・鋼管の接続作業後、鋼管の接続部を叩いて固定する時に、被災者自身が自らの右手人差し指を工具（ロッドスパナ）で誤って叩いた。

- ・道具（ロッドスパナ）を握る位置が指を挟みやすい位置で握っていた。

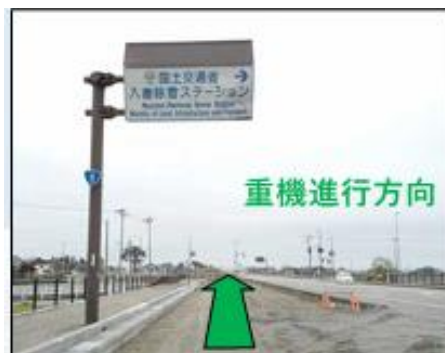
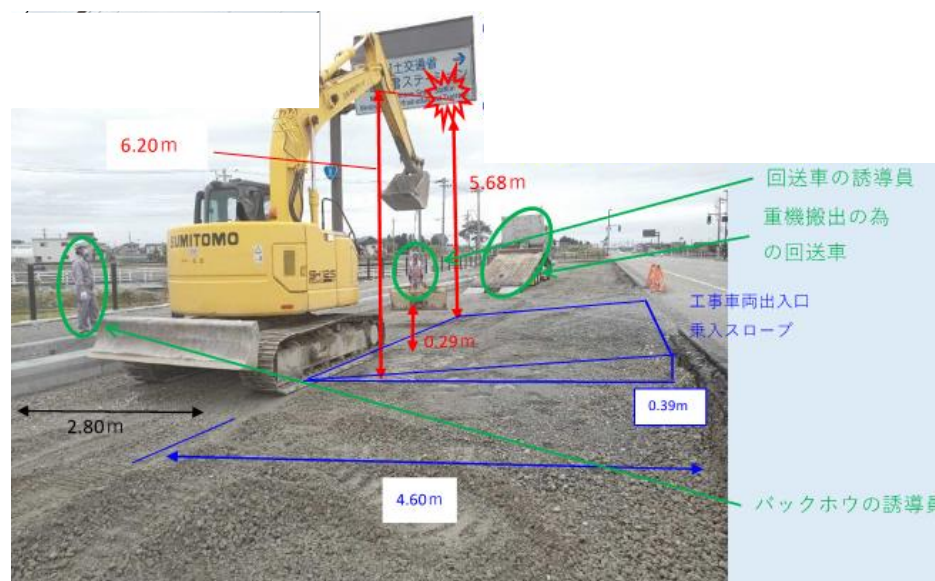
# バックホウで資材をつり上げたまま移動し看板破損（物損事故）

・クリアランスを認識しないまま、看板直下で予定外の重機積み込み作業を行っていた。バックホウ（0.45m<sup>3</sup>）が資材を吊り上げた状態で移動中、バックホウアームが案内看板に接触し破損させた。

- ・オペレータが荷を吊り上げた状態で移動したため、吊り荷に気をとられ上空に案内看板の存在を過失してしまった。
- ・目印となる昇り旗を設置していなかった。
- ・車両出入口に移設した案内看板付近でバックホウを積載し搬出しようとした。
- ・朝礼でバックホウの搬出予定を元請けに報告しなかった予定外作業であった。

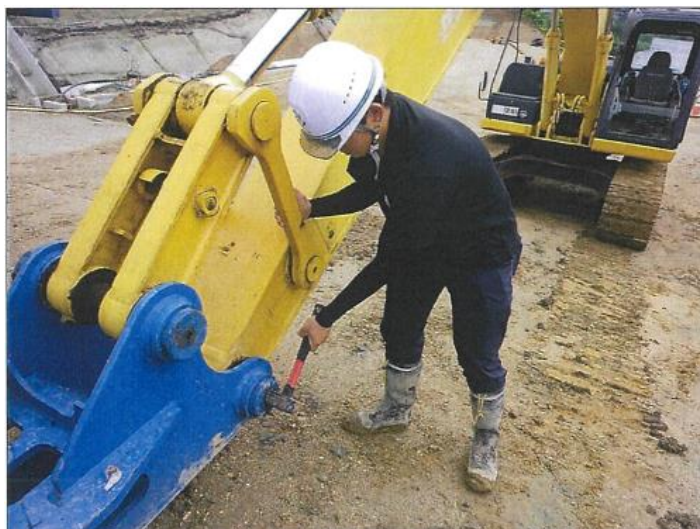
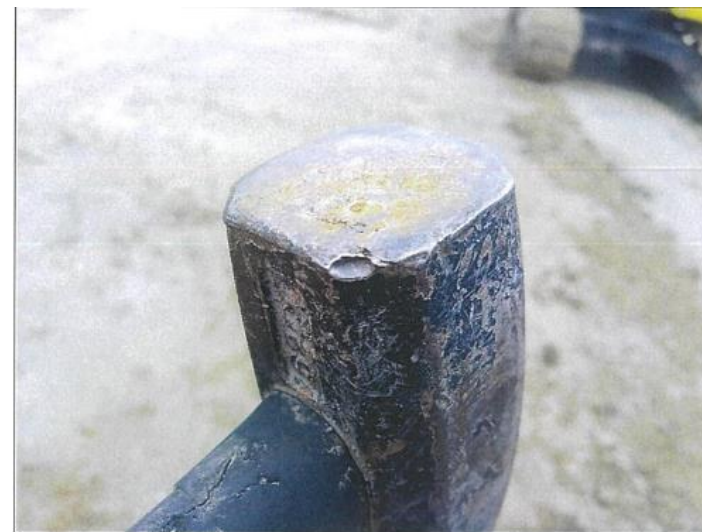
- ・法面の鉄筋挿入工で使用する削孔機のアタッチメントをセットハンマーで打ち込んでいる際、その破片が作業員の左目まぶた上部に当たり、負傷した。

- ・作業者の経験が短いため、工具の取扱いが不慣れだった（ハンマー打込み方）
- ・ハンマー小口（打込み面）の点検がされていなかった
- ・連結ピンがきつく入りずらかった

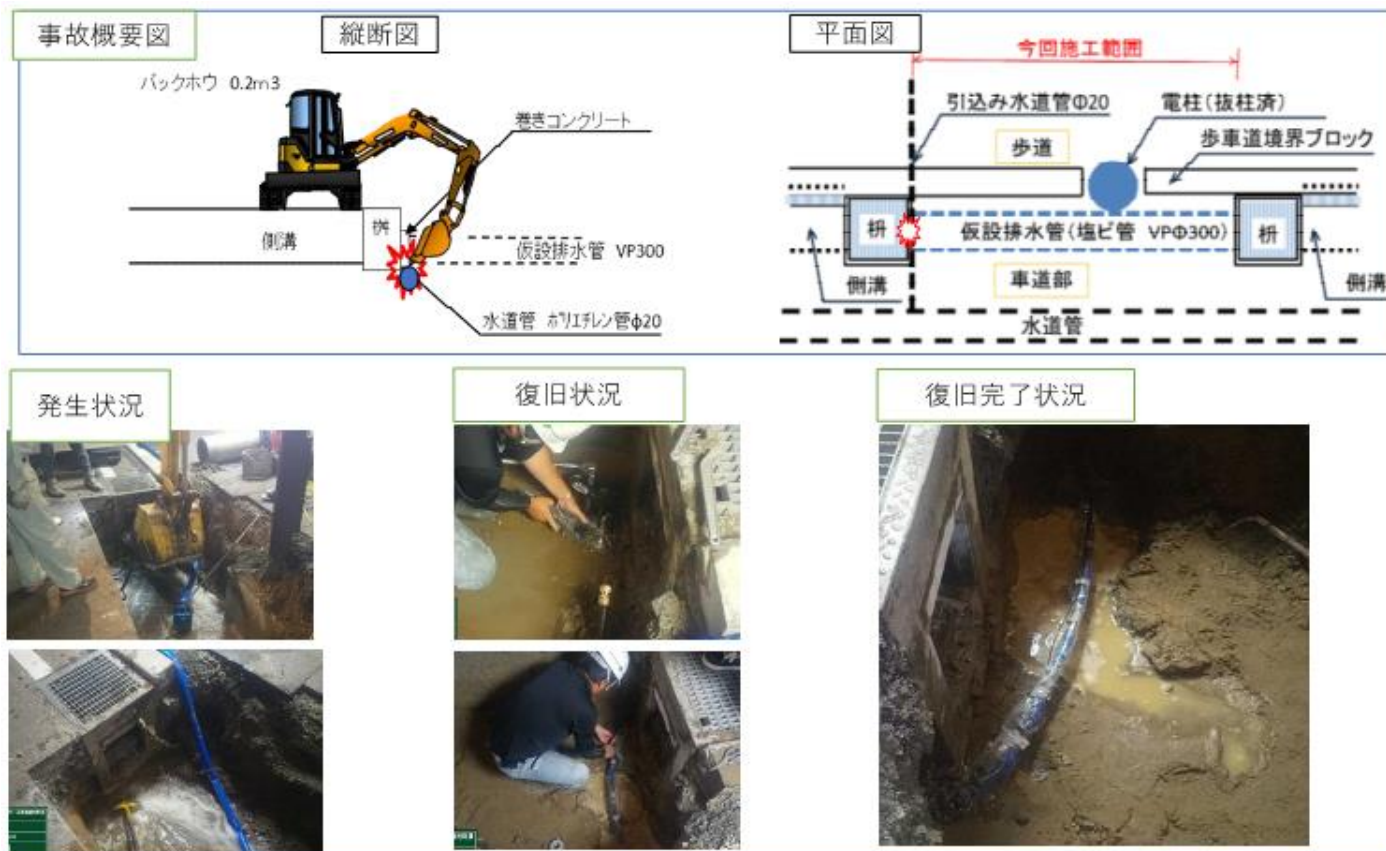
# 試掘範囲が不足し埋設物を破損 (物損事故)

- ・電柱撤去後に側溝を設置するため、仮設配水管（VP300）の撤去作業を行っていた。
- ・集水桝と仮設配水管の接合部の巻きコンクリートを撤去した際に、巻きコンクリートの下にあった水道管（PEφ20）を破損。
- ・埋設物を想定し人力にて施工し、既設柵底付け面まで掘削を行っていたが、埋設シートも無く、管路も確認できなかったため、バックホウで作業を行った。

- ・撤去する塩ビ管接続部の巻きコンクリート部影響範囲未確認のままバックホウのバケットを巻きコンクリート下部に入れてしまった。
- ・巻きコンクリート直下に水道管があったが埋設シートが無かったため、人力ではなくバックホウで掘削してしまった。
- ・電気引込み管部は人力先行掘削で確認しており、側溝の床付け深さで配管が無かったため、床掘深さ位置に埋設物は無いと判断してしまった。

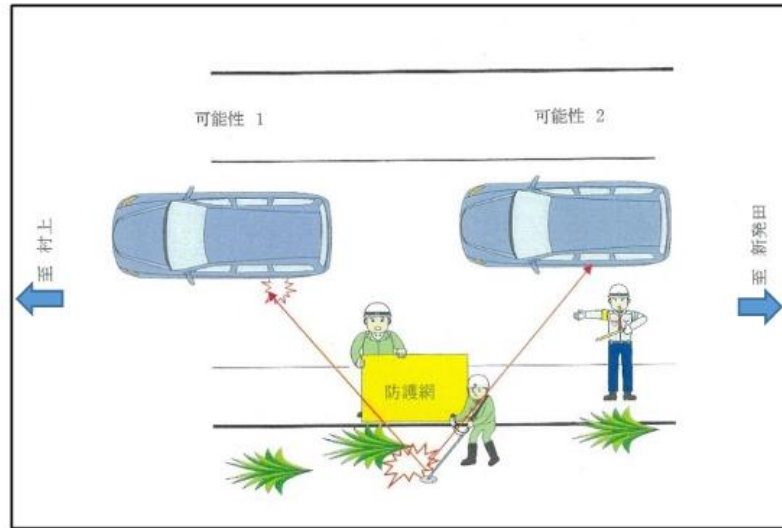
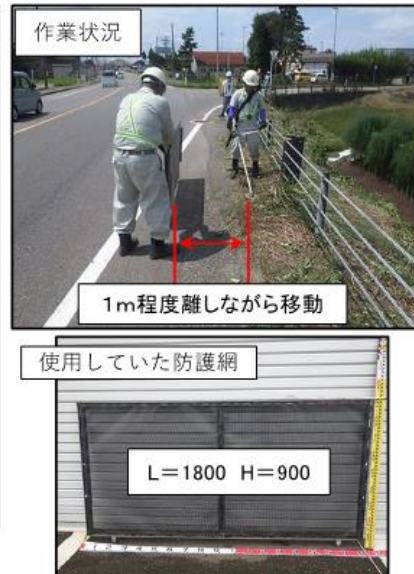
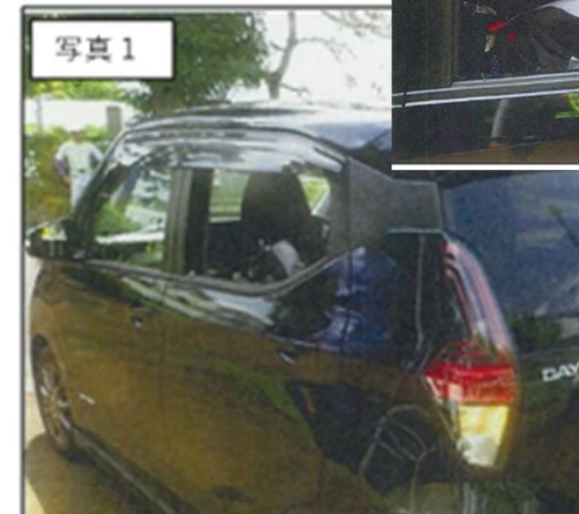
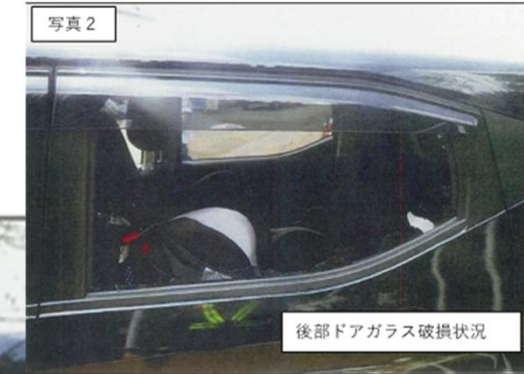
# 刈払機による飛石で車のドアガラスを破損（物損事故）

- ・路肩部において肩掛式除草作業を行っていたところ、刈払機による飛石により、走行していた車輛後部のドアガラスを破損

- ・除草作業の際は防護網を使用し、刈払い機の刈刃を振る範囲を考慮し、防護網は約 1 m 離して（防護網と刈払い機作業者の平行間隔、かつ刈刃が防護網の中心となるように）移動するよう防護網保持者に口頭で指示していたが、感覚的な管理に任せていた結果、防護網保持者の操作ミス（よそ見など）により防護網を適切な位置へ移動できなかったため飛び石を防ぐことができなかった。

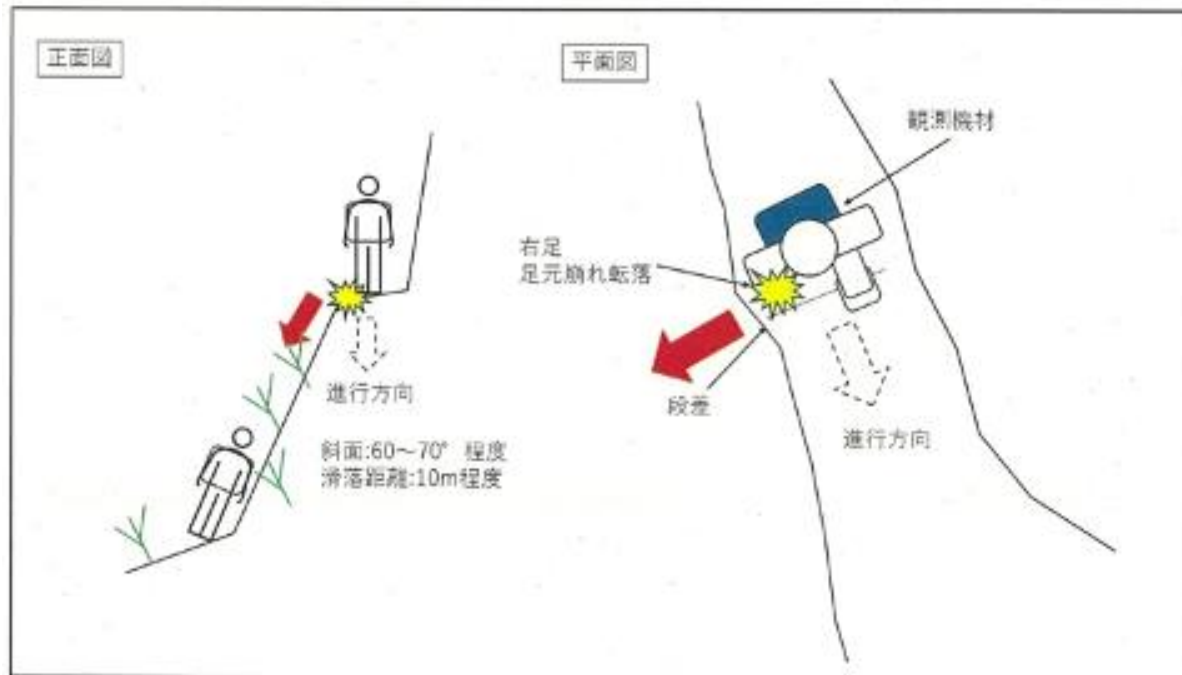
# 歩いていた山道の足元が崩れ転落し負傷（負傷事故：休業0日）

- ・作業員が山道を歩行中に斜面が崩れ10m程度滑落、負傷した。

- ・ロープ等の保安設備が設けられていなかった

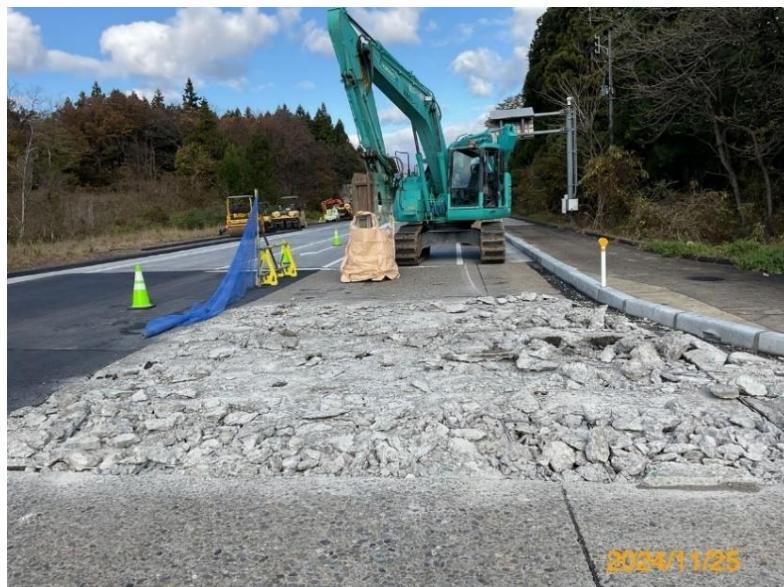
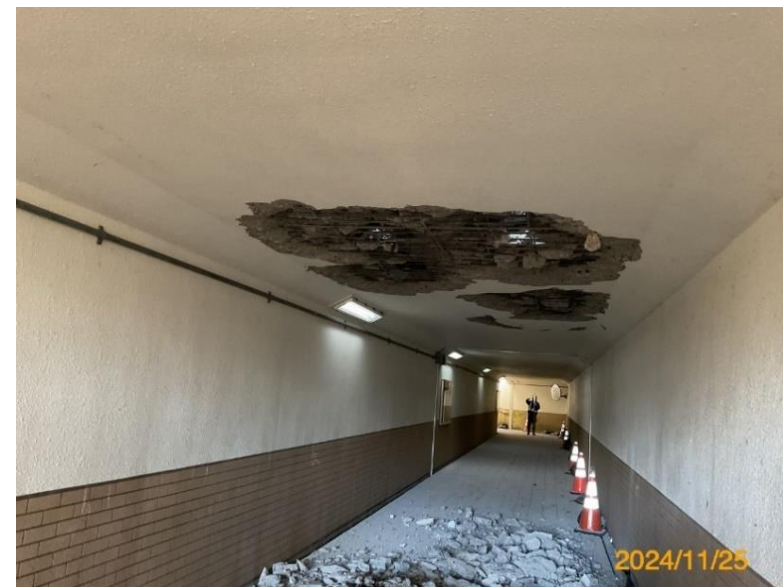
# コンクリート舗装撤去作業で地下横断歩道の天井を損傷（物損事故）

- ・ブレイカー付きバックホウ（0.7m<sup>3</sup>級）を使用して、国道の既設コンクリート版のハツリ作業を実施中にブレイカーのチゼルが深く入ってしまい、人道BOXカルバート（地下横断歩道）の天井を損傷させた。

- ・試掘により道路下の人道BOXカルバートを確認していたが、当該箇所は試掘実施箇所よりも浅い箇所に埋設されていた。
- ・適切な破碎深さを示す目印をブレイカに設定せずに、作業員の目視判断により作業を行ったため刃先が舗装版厚よりも深く入ってしまった。

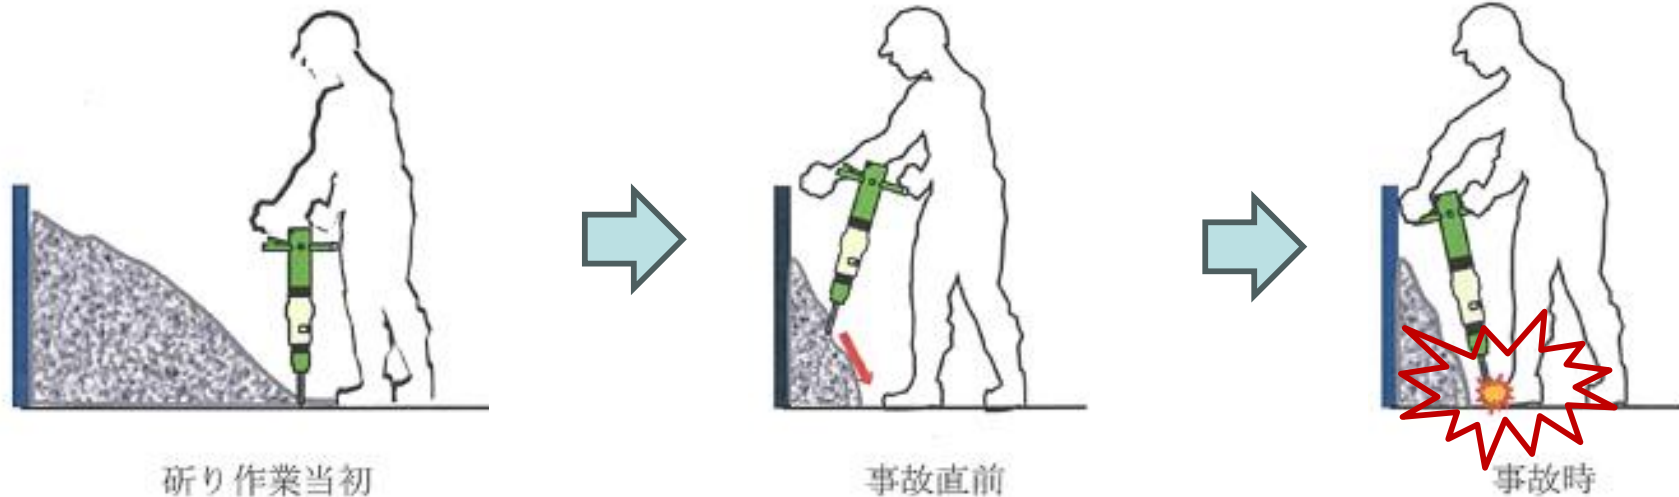
事故概要図

- ・コンクリートはつり作業中に、ノミ先が滑り右足の甲を強打した。

- ・コンクリートに対して斜め方向に打撃してしまいノミ先が滑った。

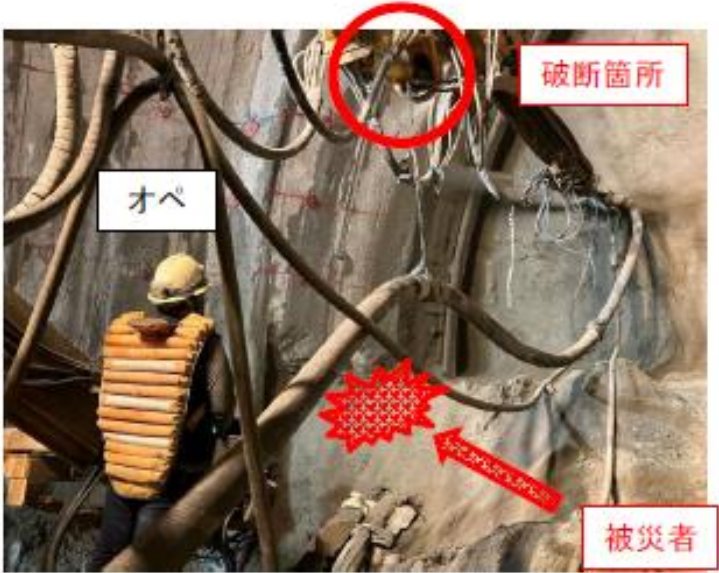
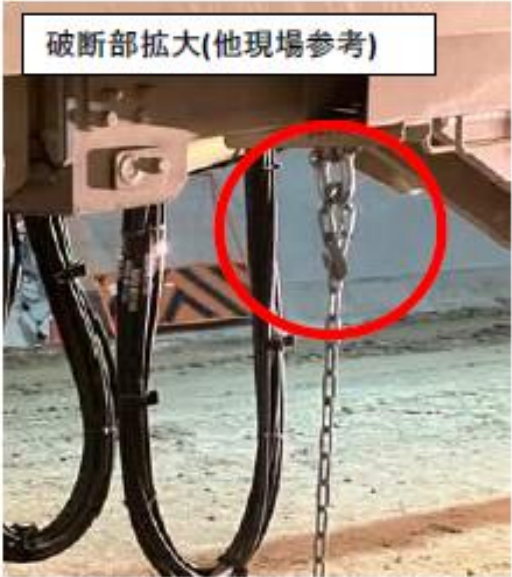
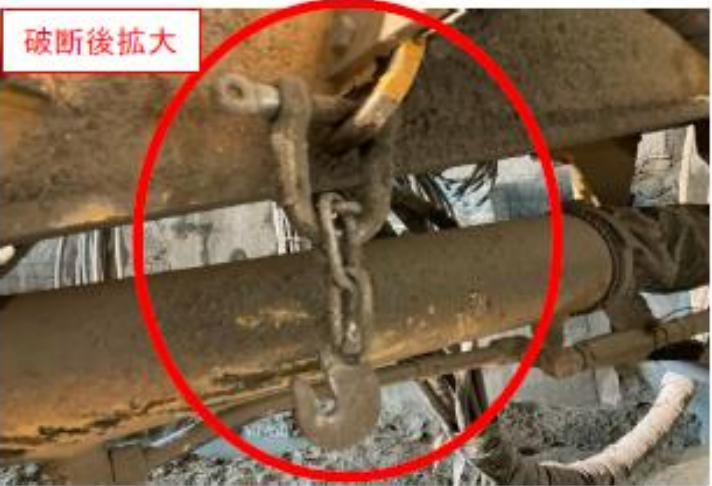
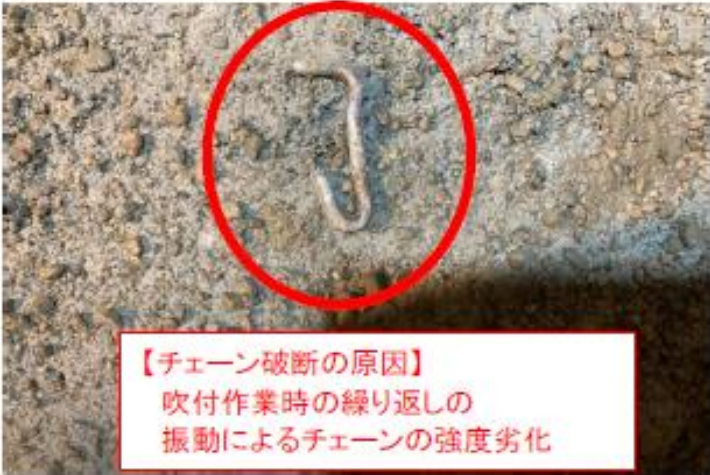
【事故発生状況】  
・トンネルの2次吹付作業中に被災者がホース下を通行した際、コンクリート吹付のホースを支えるチェーンが破断し、ホースが背中に接触し、転倒した。

【事故発生原因】  
・作業員が移動時に吹付機の吹付ノズル直下を通行したため。  
・ホースを吊っていたチェーンが、繰り返しの振動により強度劣化により破断した。

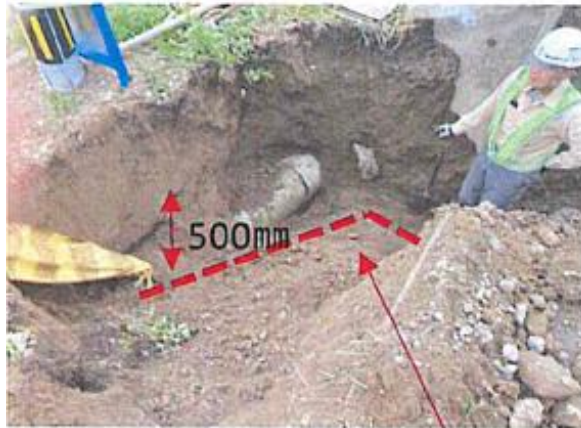
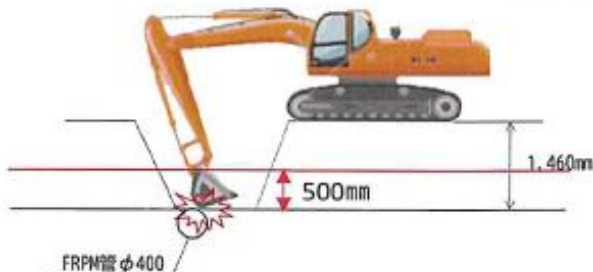
# 試掘範囲が不足し埋設物を破損 (物損事故)

- ・集水樹設置箇所をバックホウで掘削していたところ、埋設表示シートが出てきた為、人力で掘削したが、埋設管が露出しなかった為、埋設物が無いと判断しバックホウにて掘削した。
- ・集水樹余掘り部分に用水管が埋設されており、バケットを用水管に接触させ破損。

- ・埋設物試掘調査が不足していた。

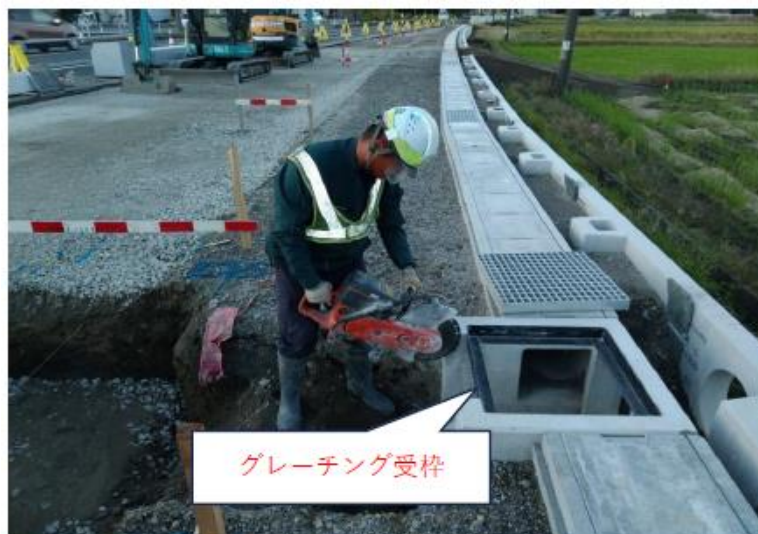
グレーチング受枠

エンジンカッターの刃がグレーチング受枠に当たり跳ねて刃で顎を切った。（フェイスガードで守られていない部分）

- ・歩道集水桝に遠心ボックスカルバートを接続するため、エンジンカッターにて集水桝の側壁を切断中に刃がグレーチング受枠に当たって跳ね返り、顎に回転中のカッター刃が当り被災した。

- ・フェイスガードは使用していたが、顎部分までは守られていなかった。

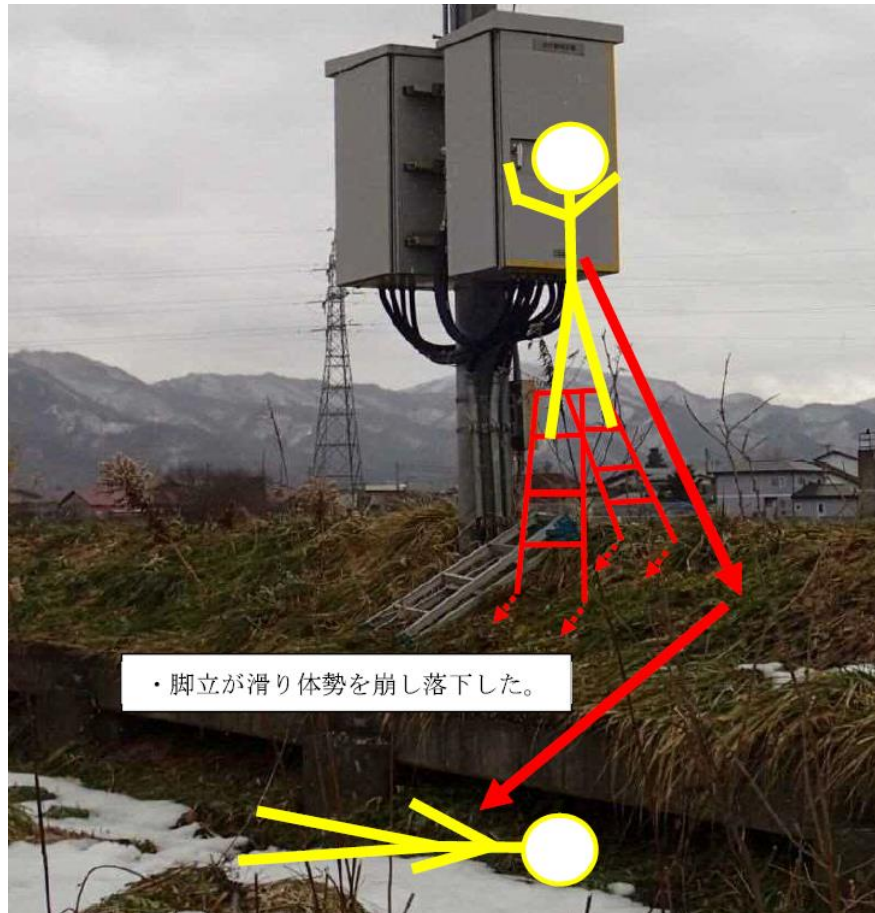
不安定な斜面に設置した脚立が動いて転落  
※腰椎横突起（ようついおうとつき）骨折

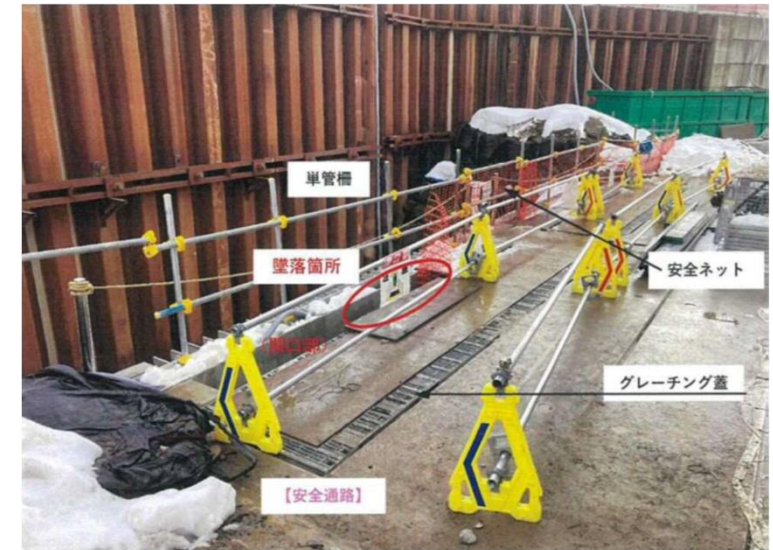
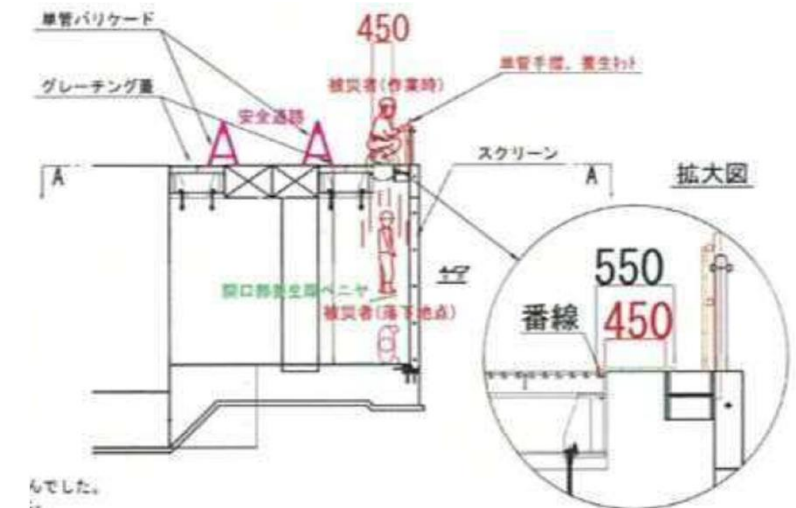
開口部に設置していた養生板がずれて  
墜落  
※頭部打撲、足小指脱臼、足薬指骨折

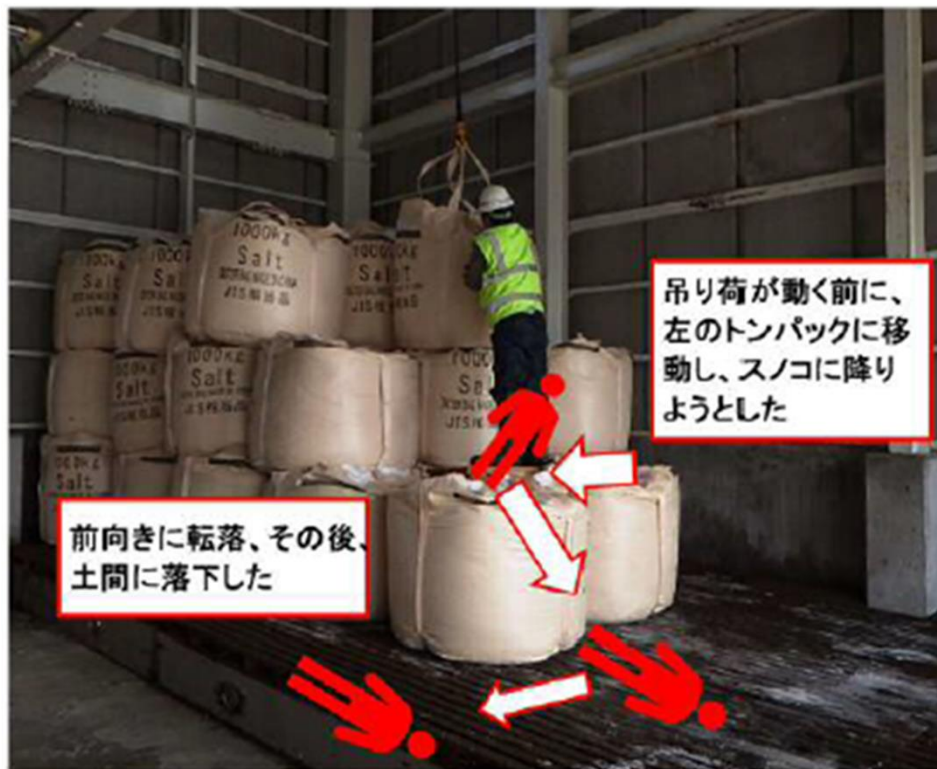
トンパックに乗って玉掛け作業を行い、  
待避時に転落  
※頭部裂傷、頸椎骨折

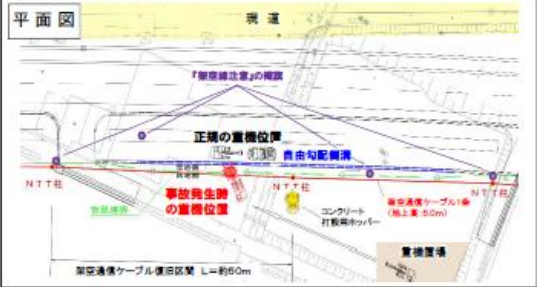
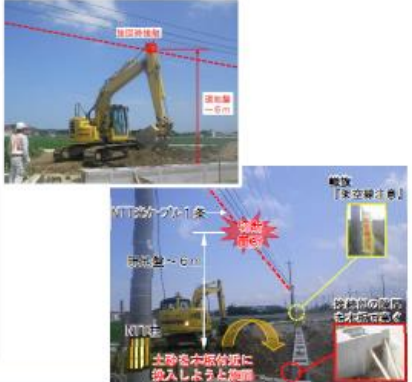
18. バックホウのブームで架空線を切断(公衆災害)

- ①日時: 令和元年6月11日(火)10:15頃
- ②工事内容: 舗装工事
- ③事故内容: バックホウのブームで架空線を切断
- ④被害状況: NTT光ケーブル(1条)切断
- ⑤措置: 元請 措置無し 一次下請 口頭注意

- 【事故発生状況】
  - 自由勾配溝とプレキャストボックスとの接続部の隙間を木板で塞ぎ作業を行っていたところ、木板付近へバックホウで土砂を投入しようとしてブームを旋回した際に架空線を切断した。
- 【事故発生原因】
  - 作業員に架空線に対する注意喚起等の指導徹底が欠いた。
  - バックホウのオペが自身の判断で、予定外の作業(土砂投入)を行った。

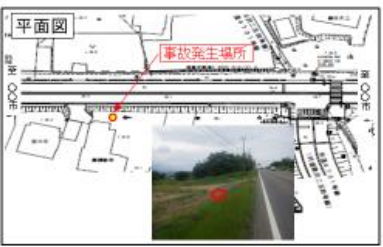
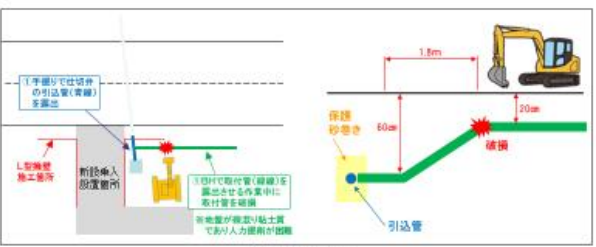
水道管破損状況

- ①日時: 令和5年7月3日(月) 8時35分頃
- ②工事内容: 擁壁設置
- ③事故内容: バックホウによる埋設管破損
- ④被害状況: 水道管破損

【事故発生状況】  
・埋設物の位置確認を行っていたところ、バックホウの刃先が水道管と接触し破損させた。
