# 工事事故の発生状況

### **3. 北陸地整管内の事故発生事例**

(令和7年 発生事故 より)

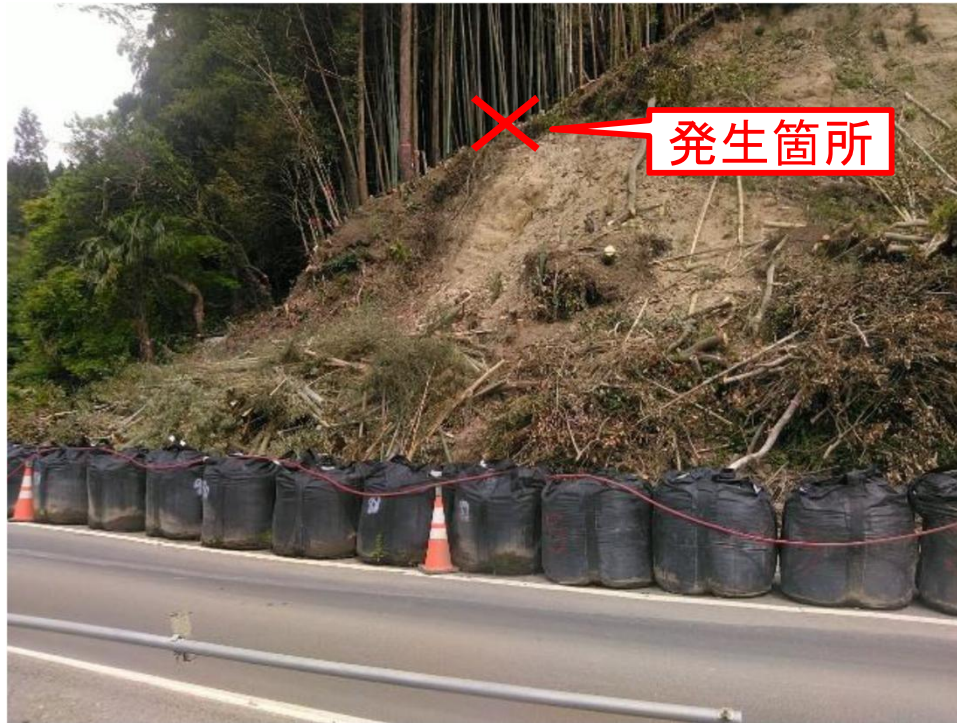
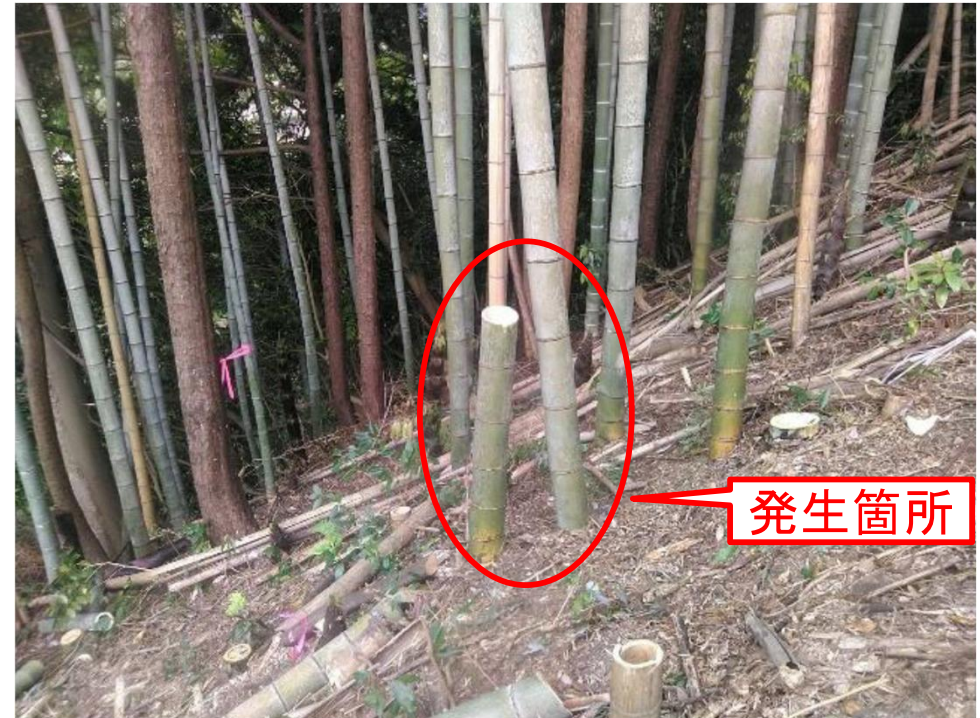
# 伐採した竹が足の上に落ち負傷

- ・法面災害復旧工事に伴い、周囲の立木の伐採工において斜面に生えた竹を伐採した際に、切り落とした上部の竹が作業者自身の右足の甲に落下し負傷した。

- ・切断した竹の上部にツルが絡まっていたため、切り離された直後に竹にツルが振られて、意図していなかった方向に竹が落下。
- ・作業者は竹を伐採する経験が浅かったため、今回のような状況の時に、そのような危険があることを予測できなかった。

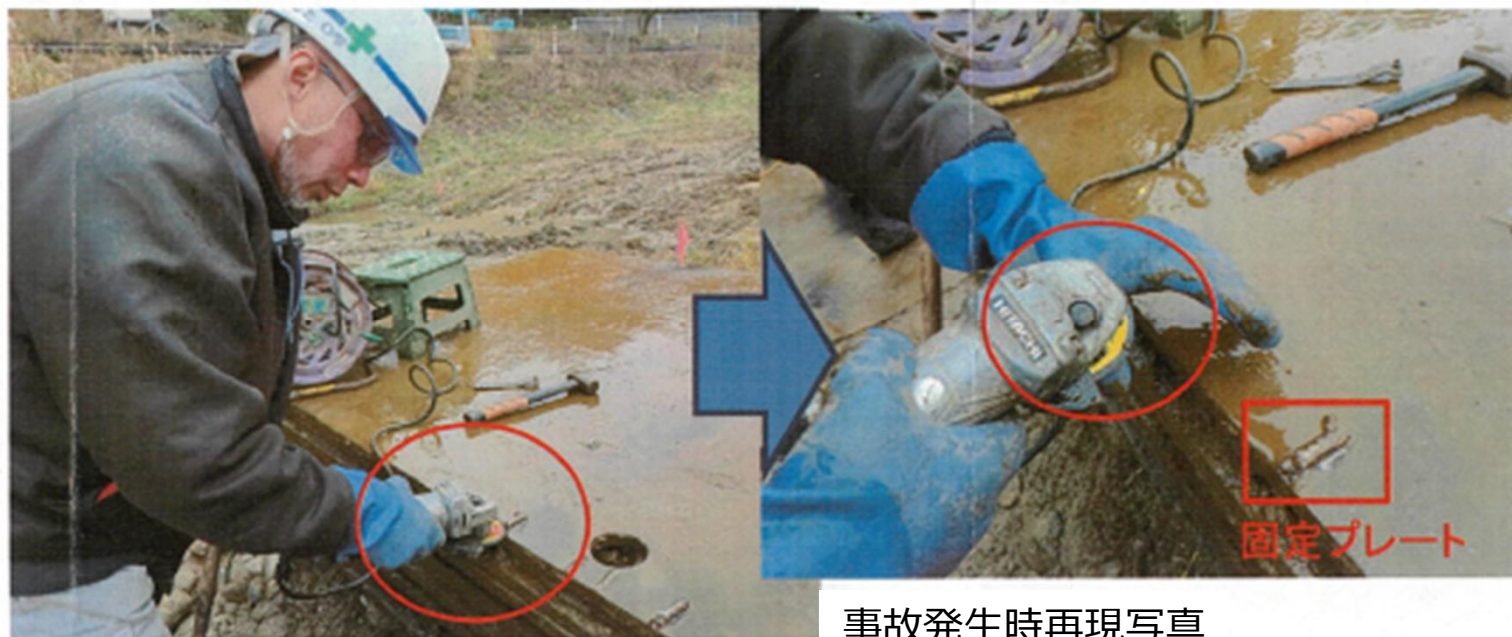
事故発生時再現写真

敷き鉄板の一部を返却するため、撤去した敷き鉄板に付着している固定プレートをグラインダーを使用して除去する作業をしていた際にグラインダーがキックバックし左手人差し指に刃があたり切創した。

- ・除去作業時に、固定プレート溶接箇所グラインダーの刃を入れた際にグラインダーがキックバックしたこと。
- ・グラインダーがキックバックしたときに、左手がはずれ、グラインダーの向きが左手方向に移動したこと。

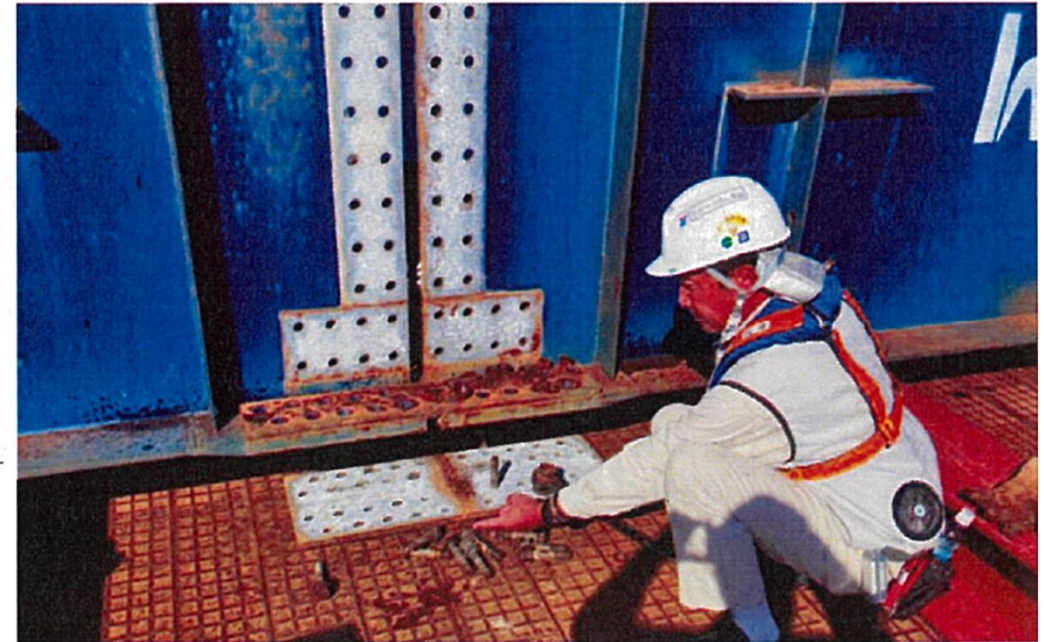
事故発生時の状況

# 添接板が落下し指を負傷（負傷事故：休業2日）

・栈台解体作業で栈台上の主桁について、接続部の分割作業を相番者と2人で実施していた。主桁フランジ底面に設置された添接板(43kg)のボルト撤去中に添接板が約30cm落下し、添接板と床面の間に指を挟まれた。

①手を入れてはいけない箇所に手を入れた。②添接板の落下防止措置が取られていなかった。

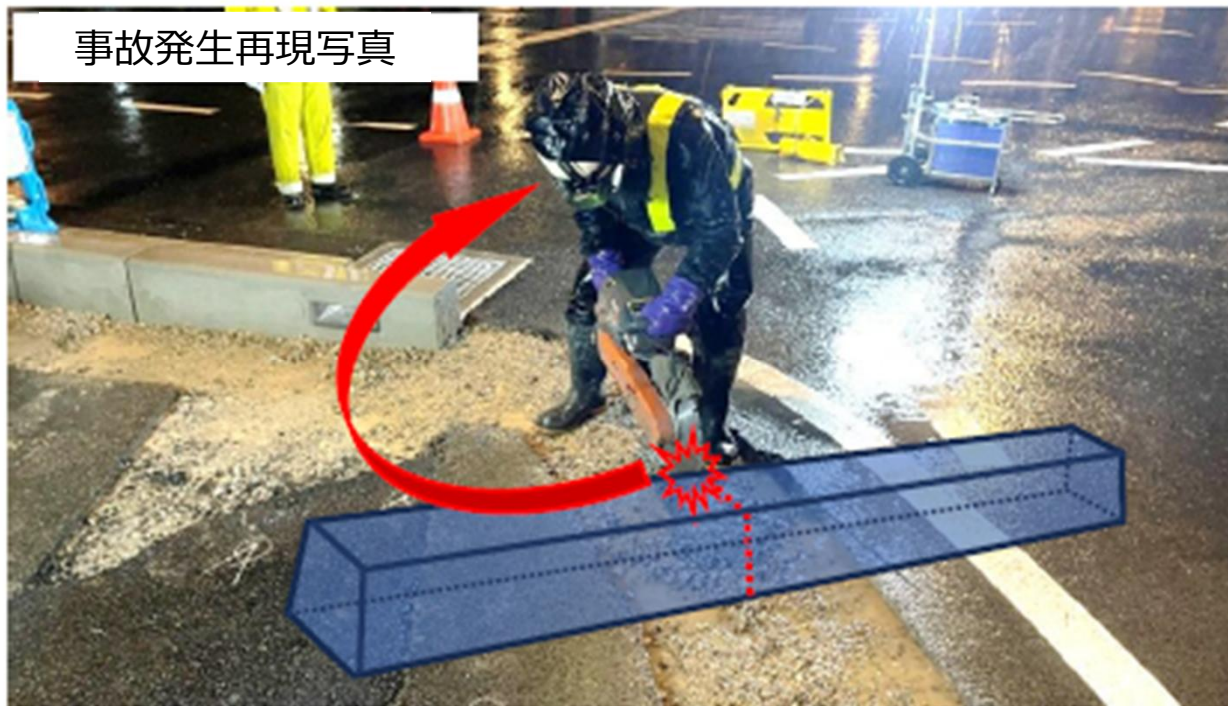
事故発生再現写真

キックバックゾーンで  
切断作業を実施

・掘削面をまたぐように歩車道境界ブロックを仮置きし切断作業をしている際に、エンジンハンドカッターにて真横から刃を入れ、キックバックしやすい状態になり、カッター刃がキックバックして顔面に接触し被災した。

- ・コンクリート2次製品を上方向からではなく、横方向から切断し、キックバックゾーンを使用した為、キックバックが起こった。
- ・エンジンハンドカッターの防護カバーを正しく装着していなかった。
- ・切断作業時にフェイスプロテクターを着用していなかった。

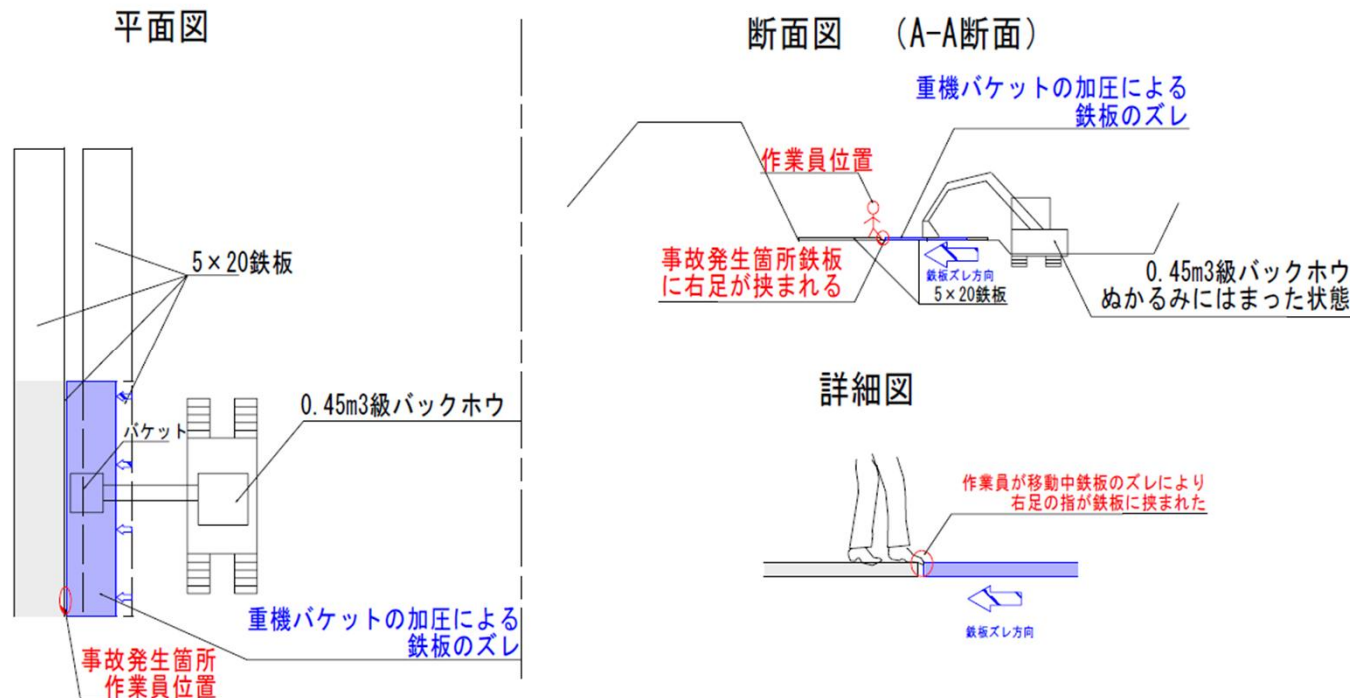
# 滑って移動した敷き鉄板に挟まれ負傷

・応急箇所へのルート上の軟弱地盤で、安定処理工を施工していたバックホウがぬかるみにはまり、脱出するためにバケットで鉄板に圧を掛けて車体を浮かせたところ、鉄板が滑って隣の鉄板との隙間に作業員の右足の爪先部が挟まった。

- ①重機の作業範囲内に作業員が立入った。車両系建設機械作業計画書を作成していなかった。
- ②鉄板の滑動に対する危険性の周知が不十分であった。
- ③安全靴ではない長靴を着用していた。

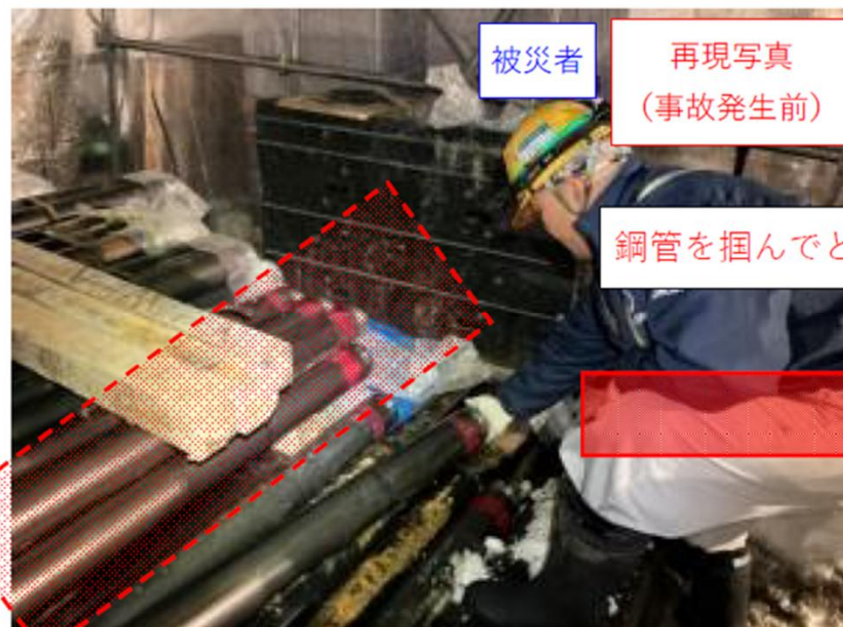
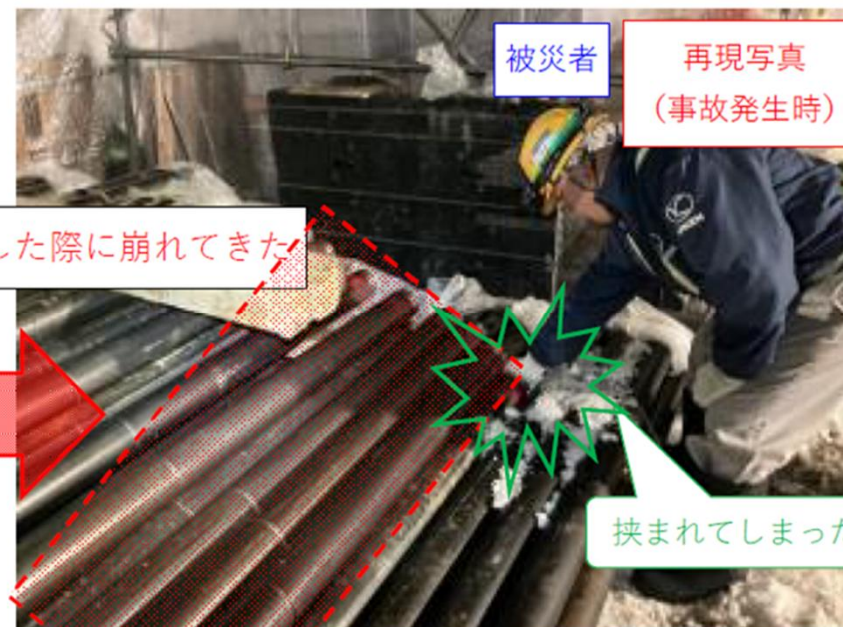
鋼管を掴んでとろうとした際に崩れてきた

・坑外にある鋼管置場へ取りにいった際、固定バンドで固縛されている鋼管しかなかった。被災者は一人で固定バンドを外し、その中から1本(φ114.3mm、L=3.05m、約49kg)を掴んで取り出そうとした際に他の鋼管が崩れ、掴んでいた鋼管と崩れてきた鋼管の間に右手親指を挟み受傷した。

- ①被災者は安易に一人で作業を行ってしまった。
- ②当該作業については、クレーンやフォークリフト等を用いて鋼管束を平坦な場所に仮置きし、固定バンドを外して荷崩れしないことを確認してから鋼管を取り出す方法としていた。被災者は作業方法の認識をしていたが、その場で固定バンドを外してしまった。

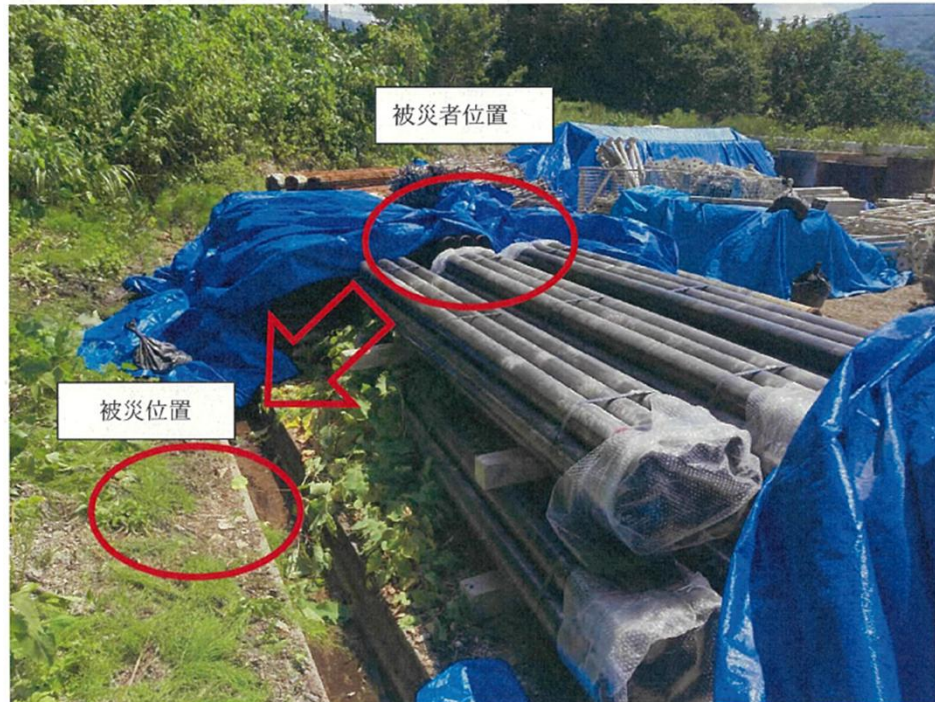
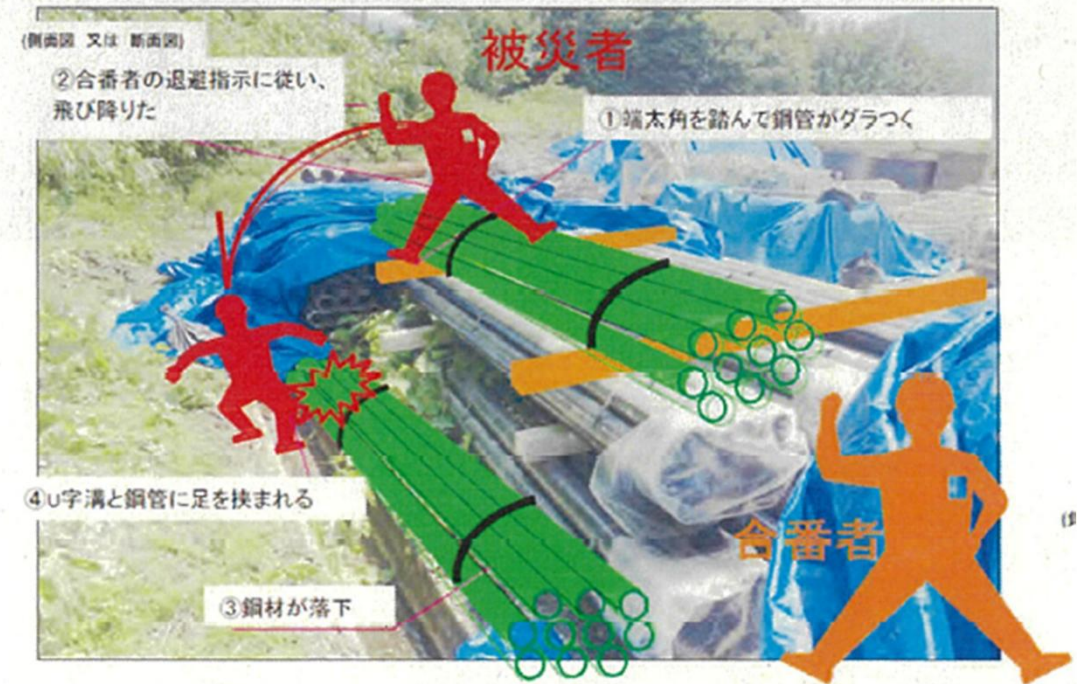
# 鋼管と側溝に挟まれ負傷（負傷事故：休業0日）

・A G F 鋼管をユニック車に積み込むために玉掛け作業を実施していたところ、玉掛け中の鋼管1束が落下し、足と鋼管が接触し負傷した

・資材が密接して置いてあったため資材上で玉掛けを行った。・蓋のないU字速攻近傍に資材を置いた。・同数列の鋼管を複数段積んだため、取り卸順序によって不安定な状態が続いた

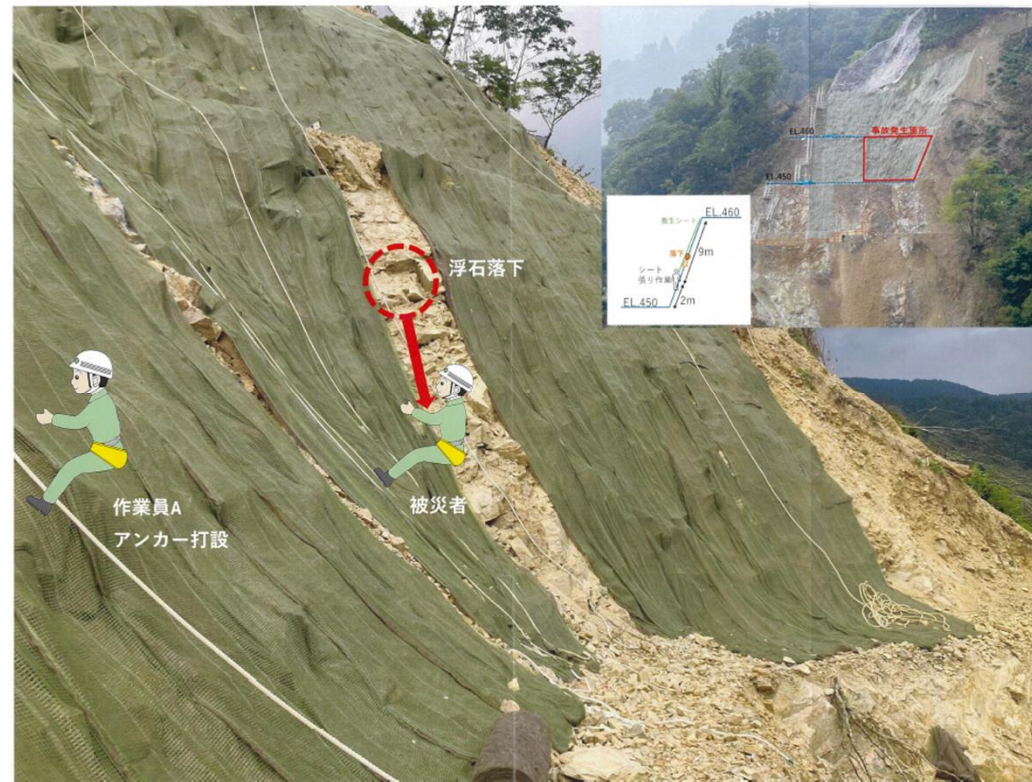
# 落下した石により負傷（負傷事故：休業0日）

- ・法面の養生マット設置作業中に、シート端部にあった浮石がシートに触れ、鋭利な石(こぶし大)が落下し右足(脛)にあたり、裂傷した。

- ・足場が悪く、浮石に気づくのが遅れた。

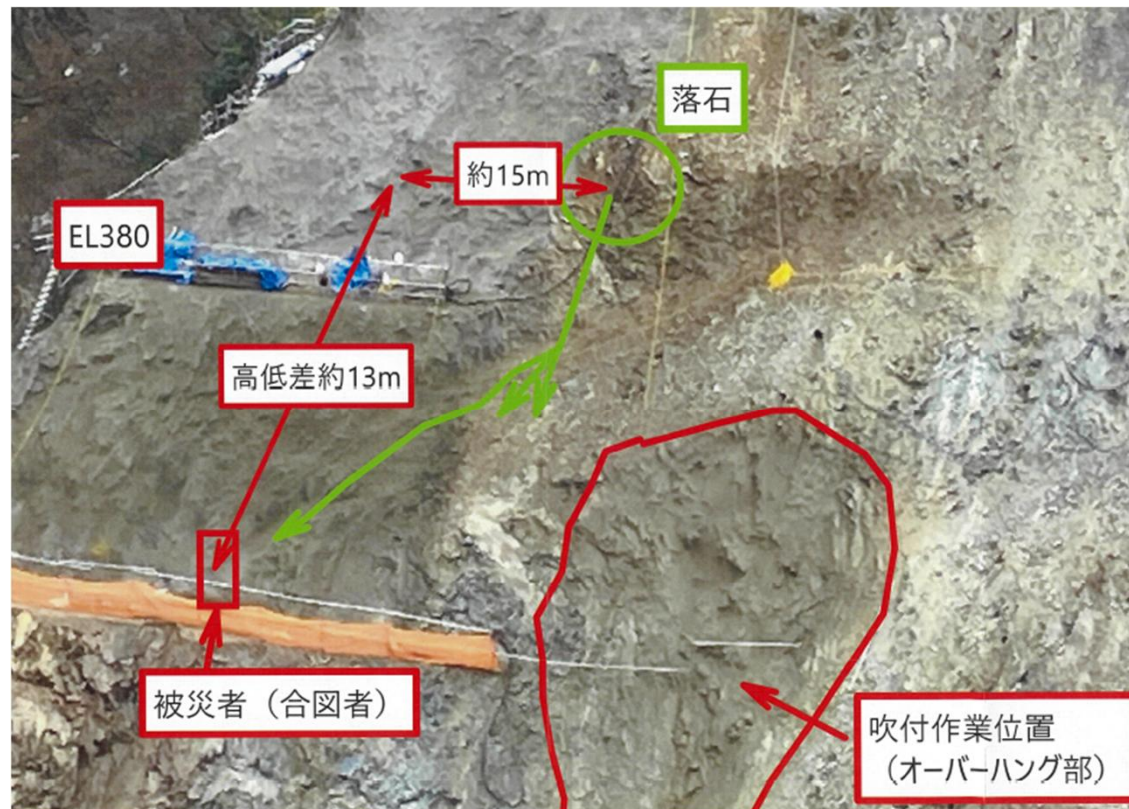
事故発生現場写真

・基礎掘削において、堤敷内の法面を安定させるためのモルタル吹付(t-5cm)を施工していた。すでに法面吹付の完了した法面小段に立ち合図者と作業員の安全監視をしていたところ、法面の斜め上から人頭大の石が落下し落下時の衝撃で割れて飛散した破片が左頭部に接触した。

- ・吹付箇所上部法面は、硬岩(CM級岩盤)であり、作業実施前に浮石除去を実施したが、降雨により緩んだ可能性がある。
- ・被災箇所上部の法面もモルタル吹付がされていたため、当該箇所では落石はないとの思い込みがあった。

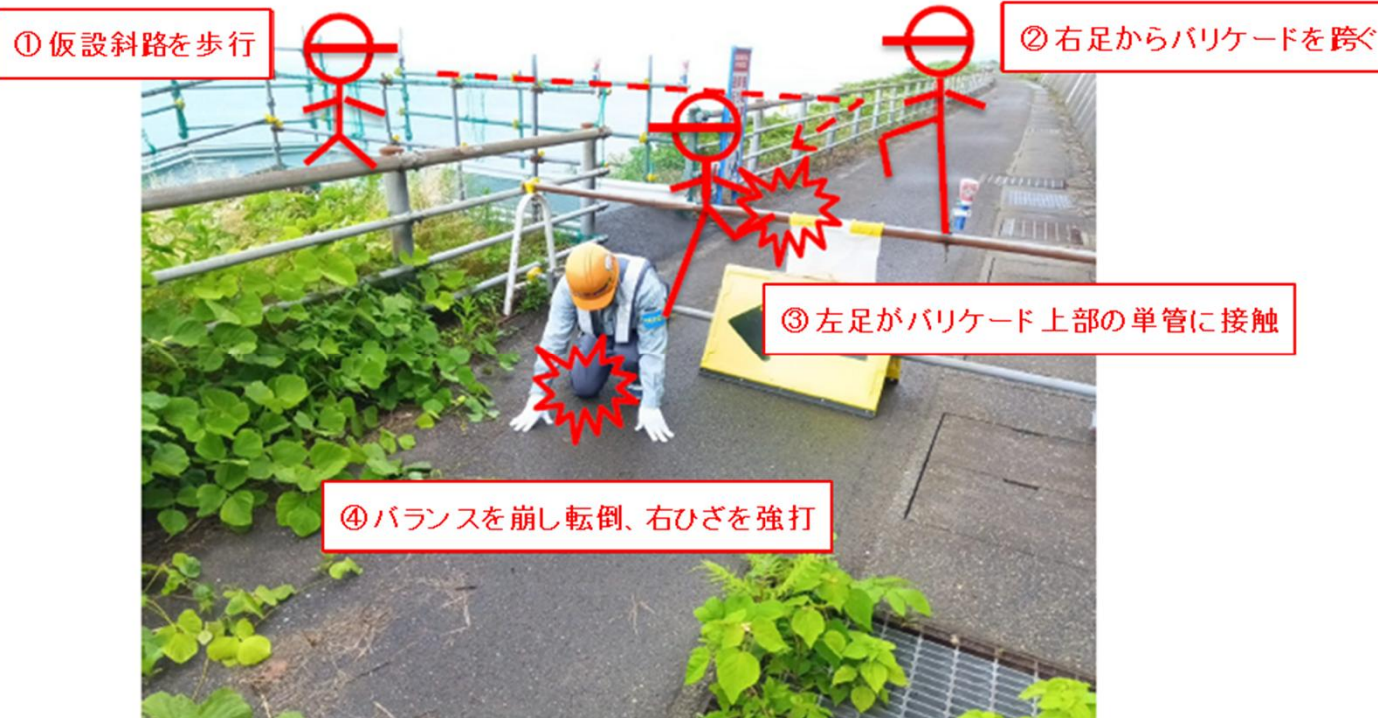
- ・国道の片側通行規制解除後、交通誘導配置場所より現場内にあるトイレへ行く時に、自転車道を通行規制しているバリケードを跨ごうとした際、足を引っかけて転倒した。

- ・トイレで急いでいた為、作業所ルールを守らず通行禁止区間を通してバリケードを跨ごうとした。
- ・作業場所からトイレが遠かった。
- ・当日のRKYに転倒災害の内容が無かった。

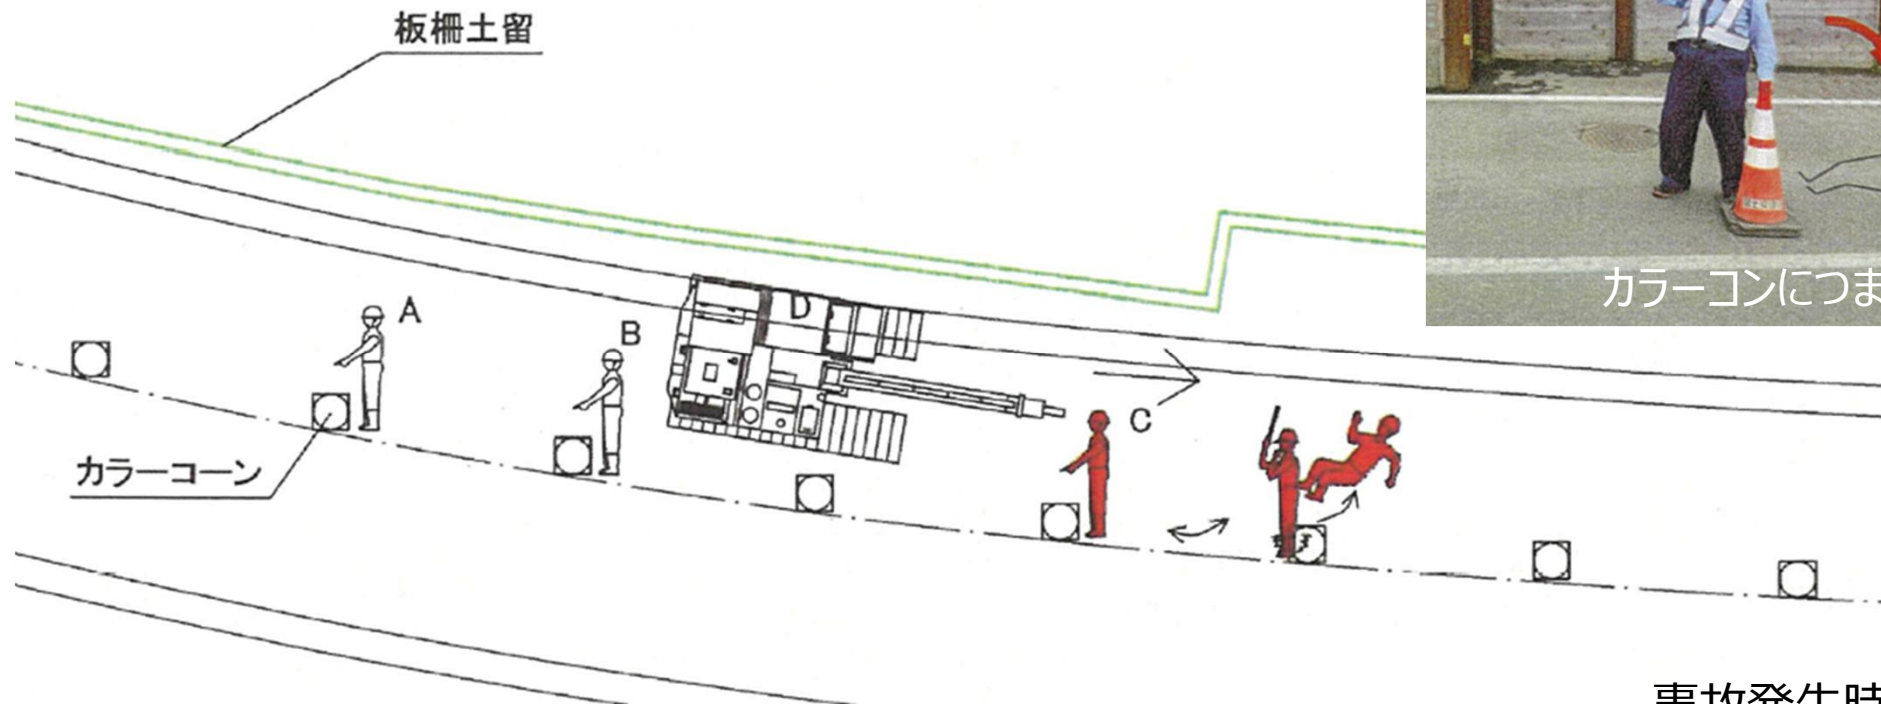
事故発生時の状況

- ・揚重用の建設機械を規制内で移動するため誘導作業を行った際に進行方向にあった規制用のカラーコーンにつまづき転倒した。

- ・規制区域が曲線部であり、重機通行のため、カラーコーンを移設しながら、進行方向に背を向けて誘導作業を行っていた。
- ・作業責任が明確でなく、交通誘導員が誘導以外の作業をしてしまった。

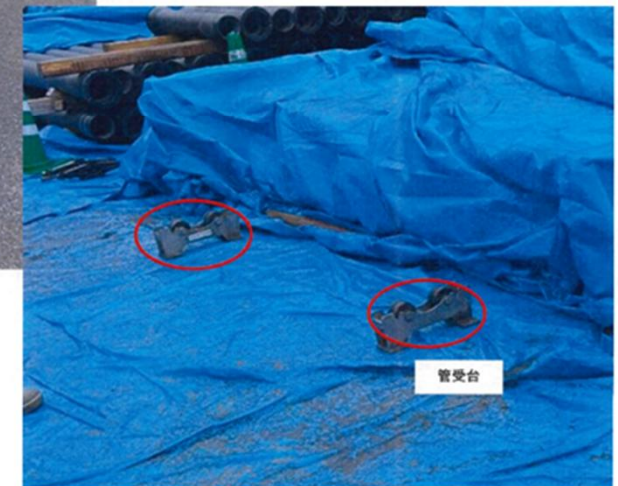
切断のためにダクタイル鋳鉄管を移動させている最中に、足を滑らせ転倒

・地面と配管の間に手指を挟まれ、両手に裂傷・打撲の負傷を負う(全治1週間)

- ・資材仮置き場において、作業員2名で仮置きしている配管(ダクタイル鋳鉄管φ150mm、L=5m)を加工、切断するために管受台の上に移動していたところ、切断作業台の切りくず養生のために敷いていたブルーシートに足を滑らせ転倒し、地面と配管の間に手指を挟んだ

- ・配管移動時は雨天のためブルーシートが滑りやすい状況であった。
- ・配管は117kgあり、人力(2名)で行うには過負荷な作業で、地面近くに配管を下ろさなくてはならず、力が入りづらい体勢で作業をしていた。

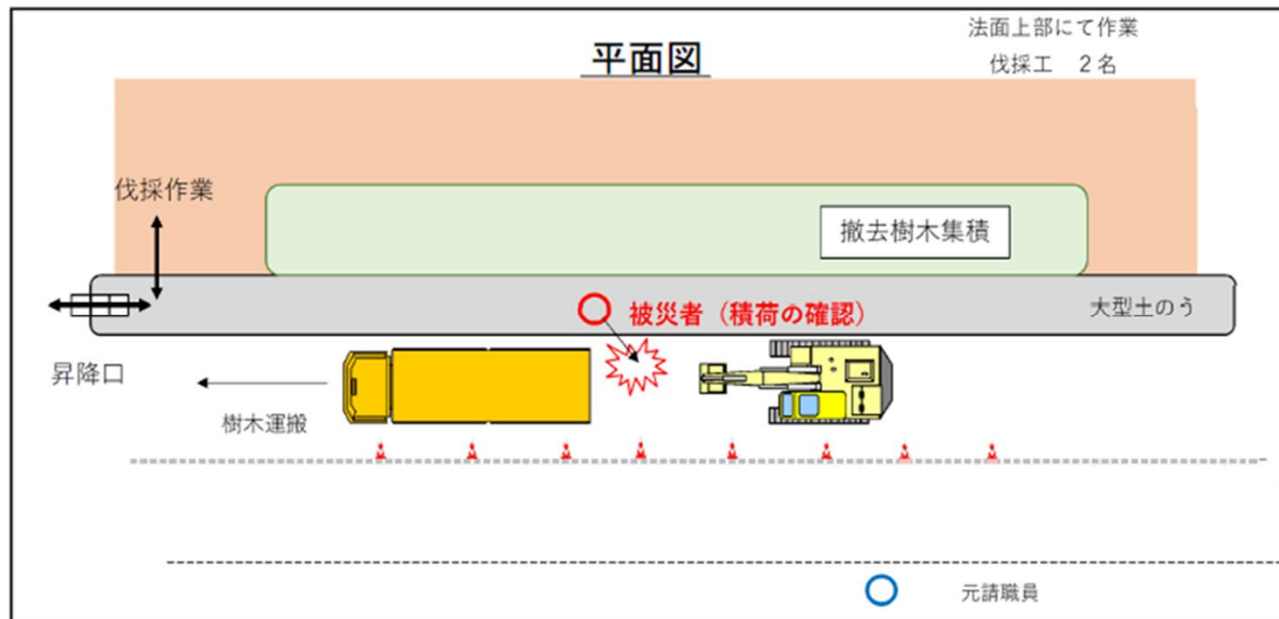
# 大型土のうから飛び降りた際に負傷(負傷事故：休業なし)

伐採木の積込作業（バックホウ0.45m<sup>3</sup>グラブ仕様ウインチ付きにより10 t ダンプへ）時、被災者は大型土のう上（1段）で重機OPへの指示（積荷の確認）を行っていた。  
積込作業が終わり、大型土のう（1段）から飛び降りた際に右足かかとを骨折した。

- ・大型土のうの高さ（約1 m）を軽視し、大型土のうから飛び降りた。（作業手順を守らなかった。）
- ・積荷の確認に大型土のうを使用していた。

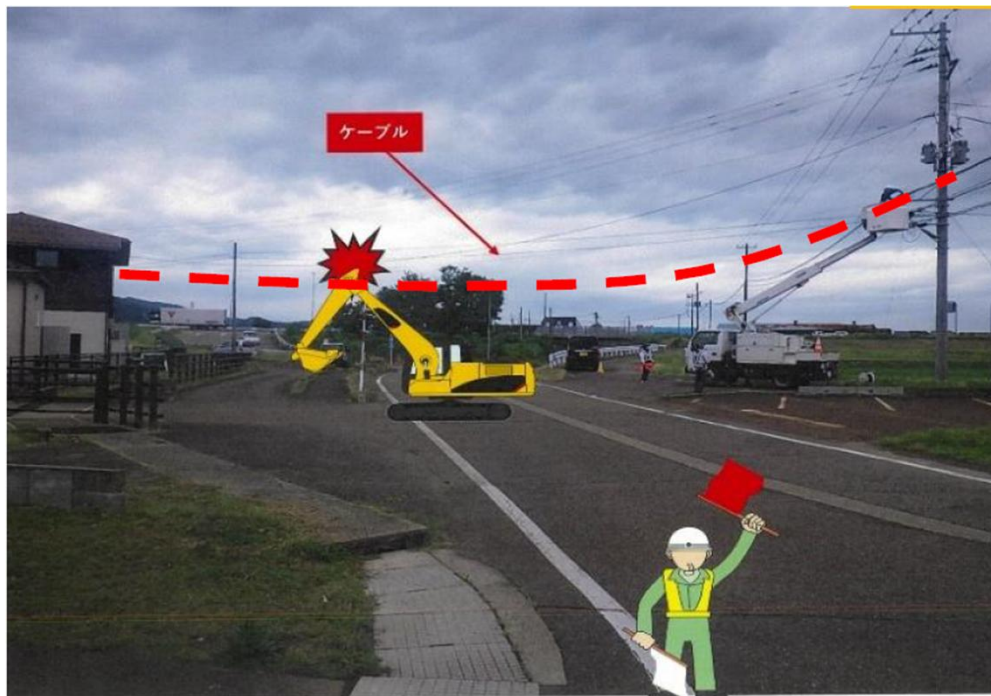
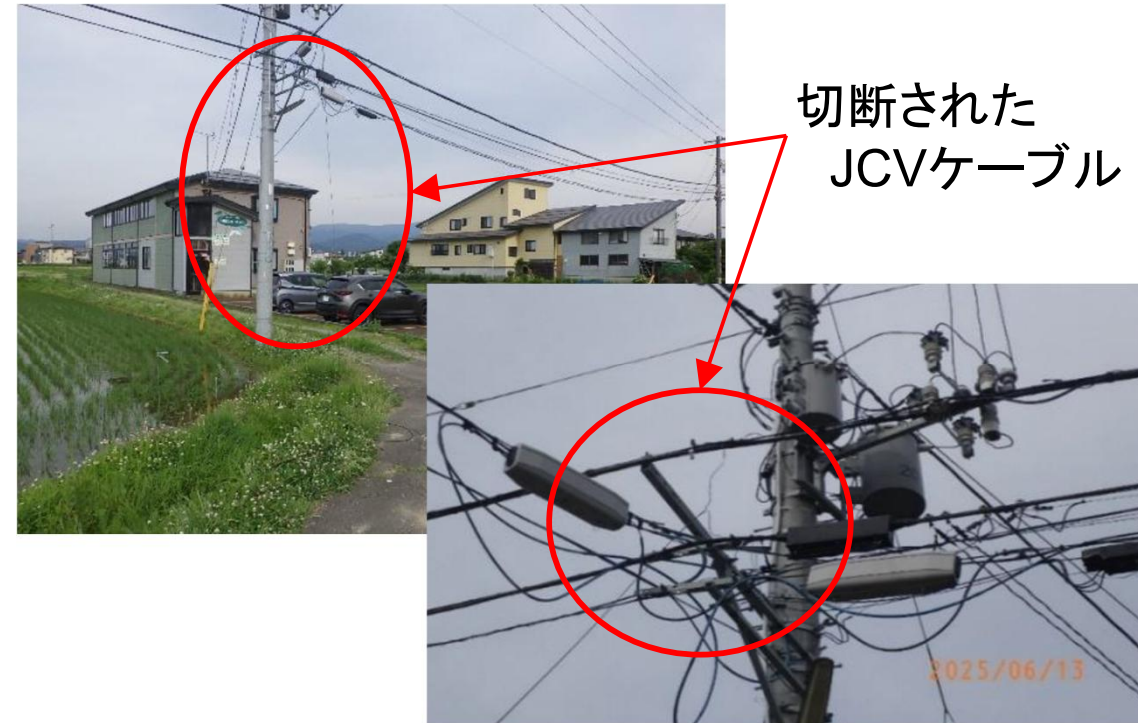
# バックホウの回送時に架空線を切断（物損事故）

- ・法面除草作業終了後、バックホウを回送するため、積込場所まで自走移動中に、市道上で方向転換して個人宅に引き込んでいる通信ケーブル（JCVケーブル）とバックホウが接触し、通信ケーブルを切断した。。

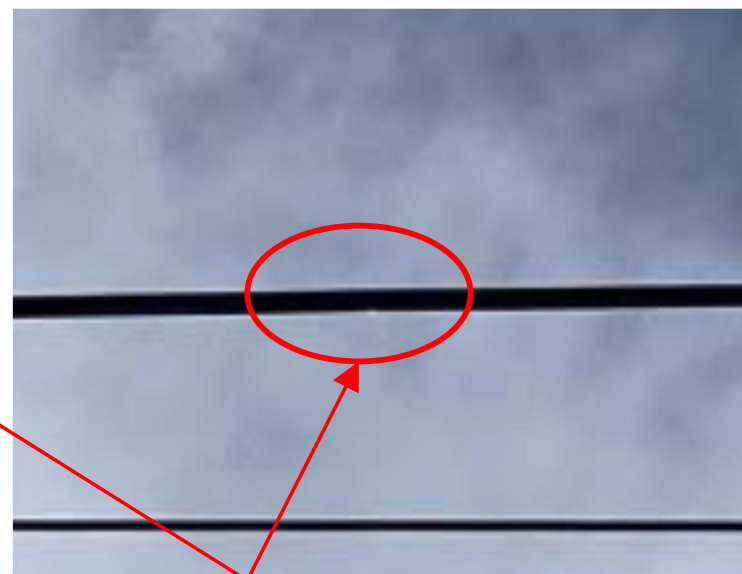
スパン線切断

JR架線(トロリー線)損傷

- ・荷台に溜まった雨水を排出したが、荷台を降ろさず走行したため、踏切に設置していた高電圧電線の高さ制限表示（制限高4.5m）のスパン線に接触し切断した。また、JRの架線(トロリー線)を損傷させた。

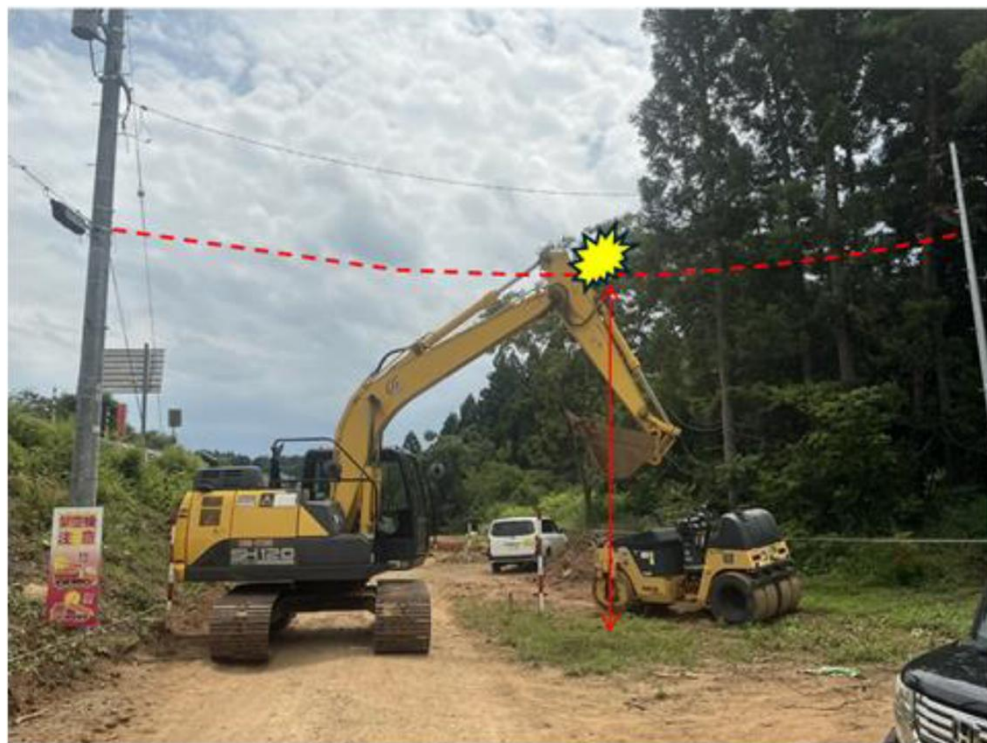
・資材片付けを終えたバックホウが、盛土土砂運搬の4tダンプトラックを避けるために旋回した際に、バックホウアームにNTT通信線1本(横断線)が引っ掛かり切断した。

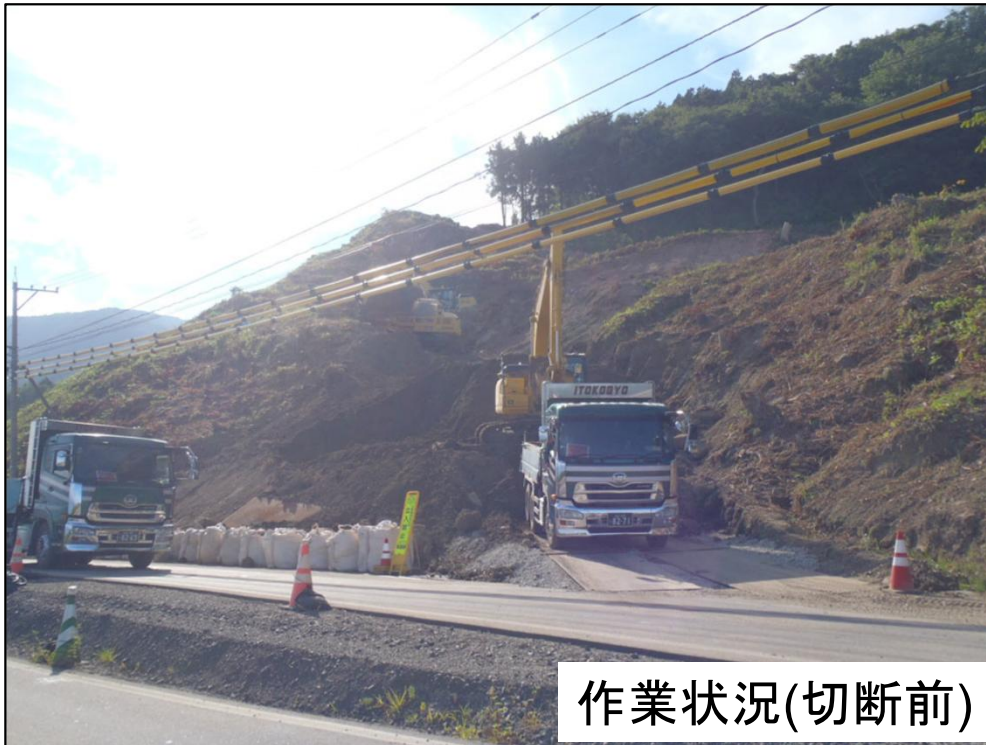
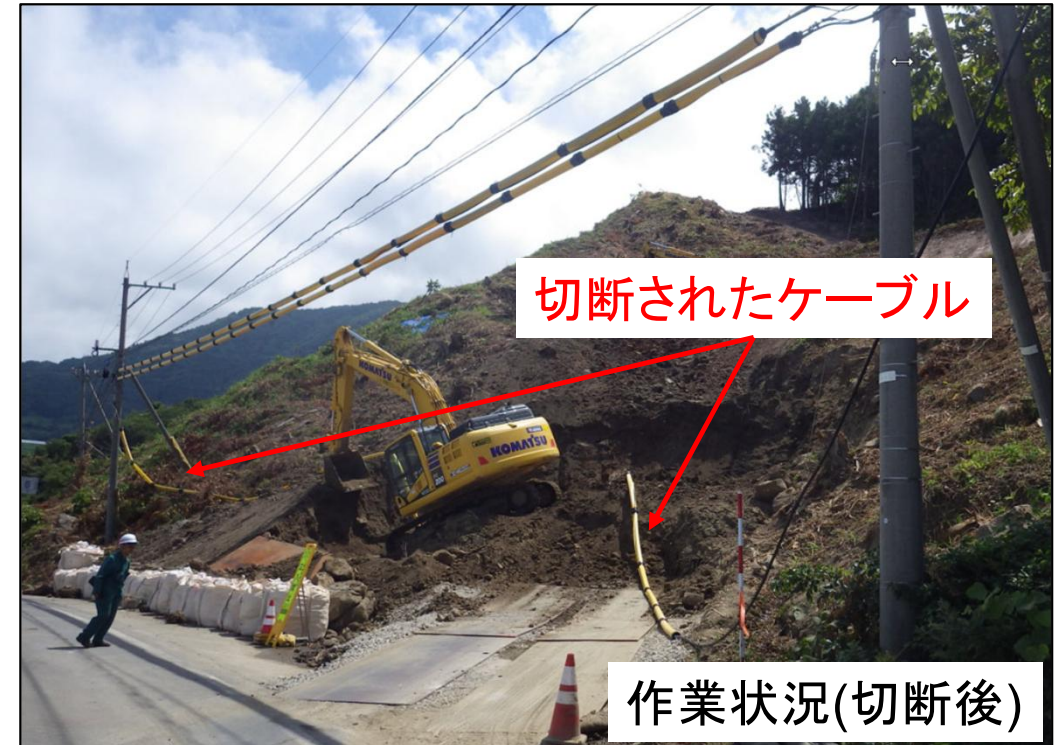
・0.7m<sup>3</sup>バックホウにて10t積ダンプトラックへの積込作業中、積込土砂を集積するために重機を移動して旋回したところ、アームで架空線ケーブルを切断した。

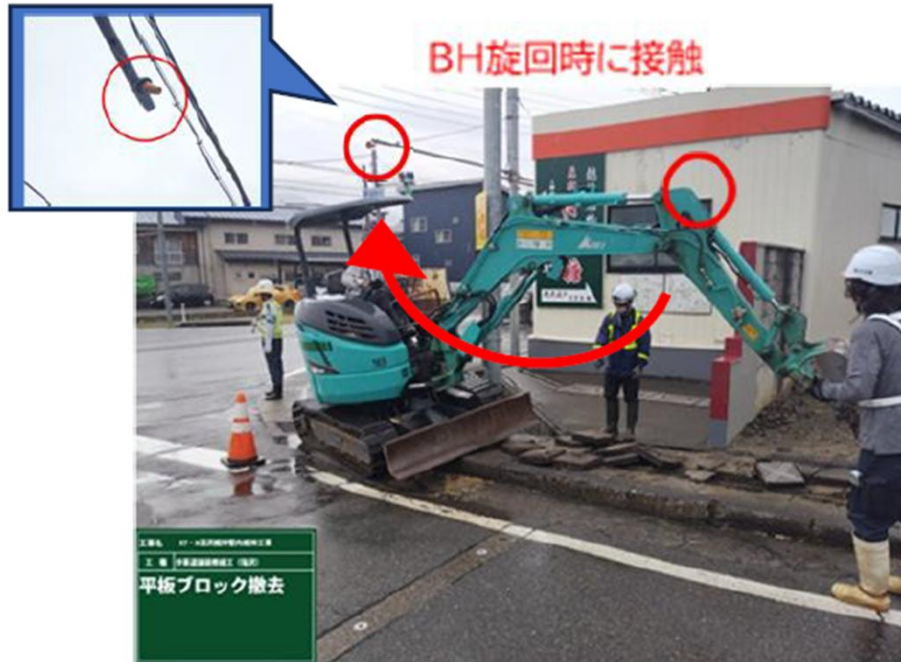
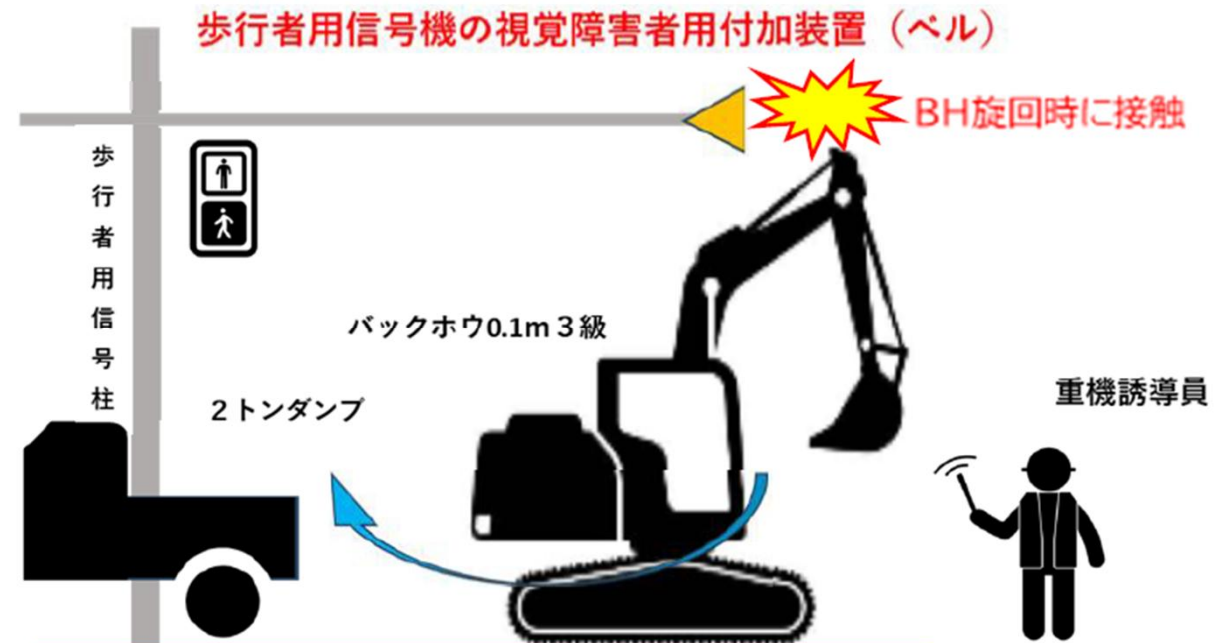
事故状況

- 歩道舗装版撤去作業中、BH0.1級によりAs殻をDTに積み込む際、旋回時にBHのアームが歩行者用信号機の視覚障害者用付加装置（ベル）に接触し破損させた。

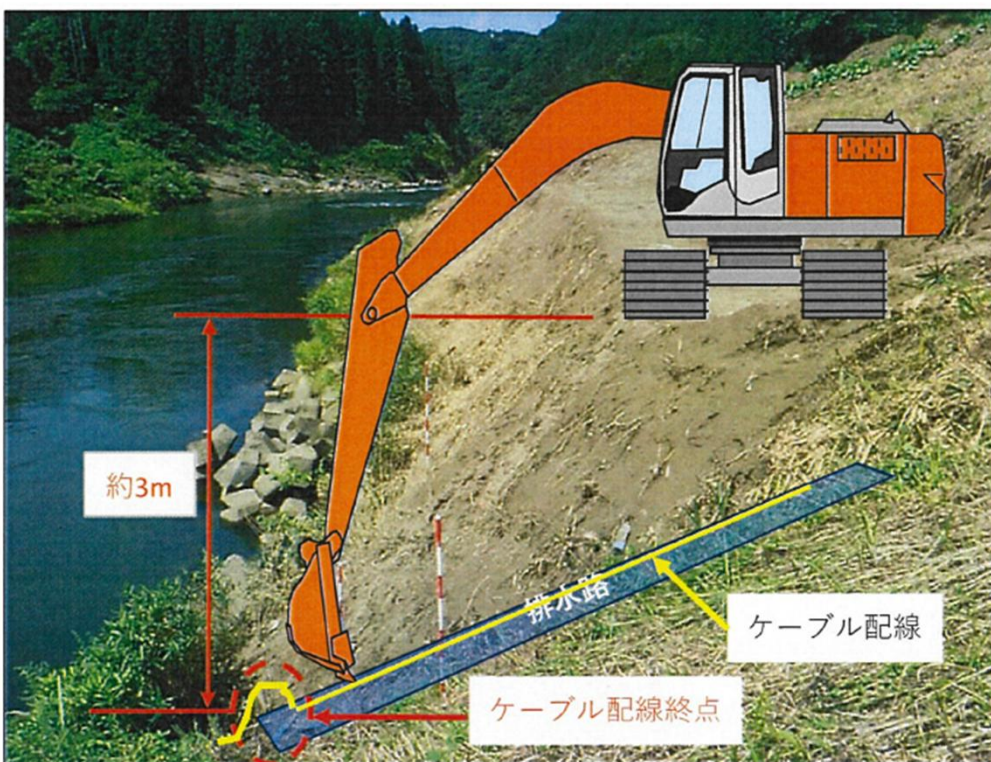
バックホウとケーブルの高低差

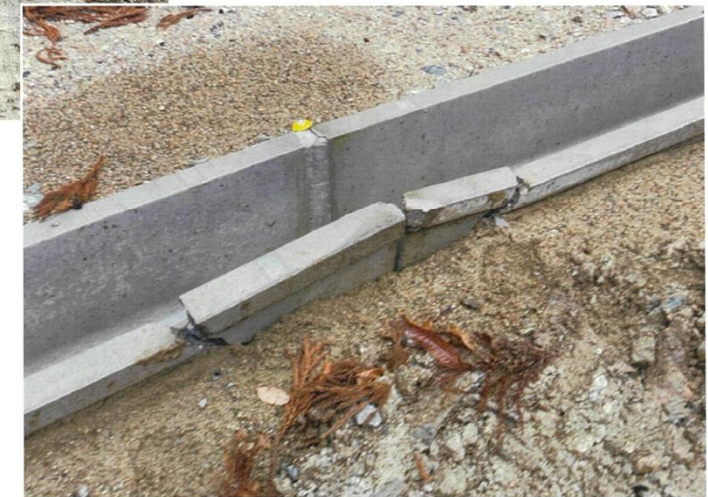
## 事故発生現場写真

・進入路の整備のためヘドロを不整地運搬車11tで運搬している途中、方向転換するため後進したときに左後部が側溝に接触しPU-300を2本を破損させた。

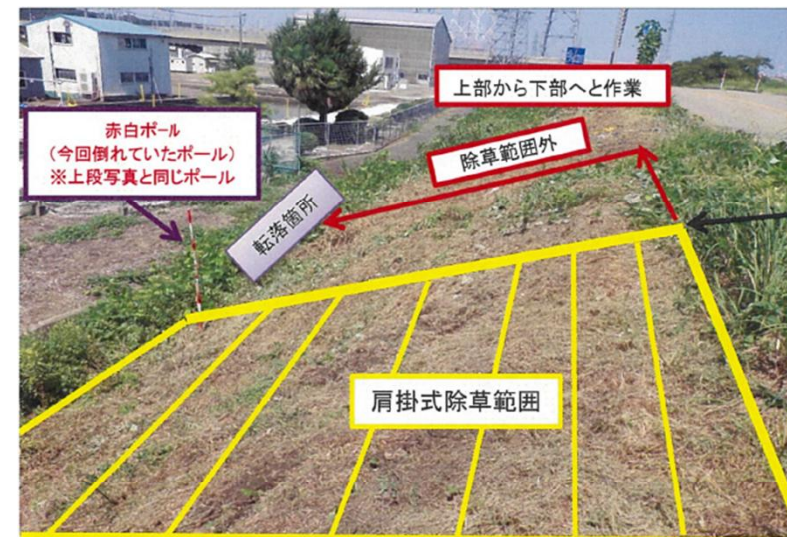
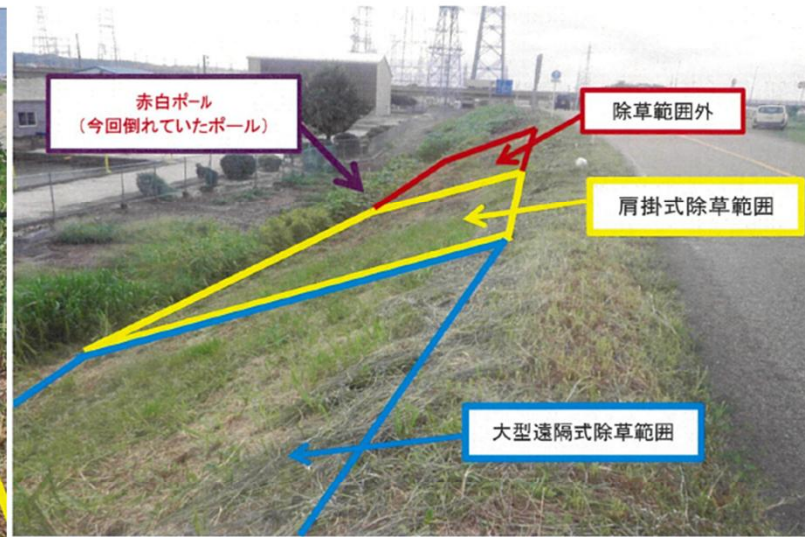
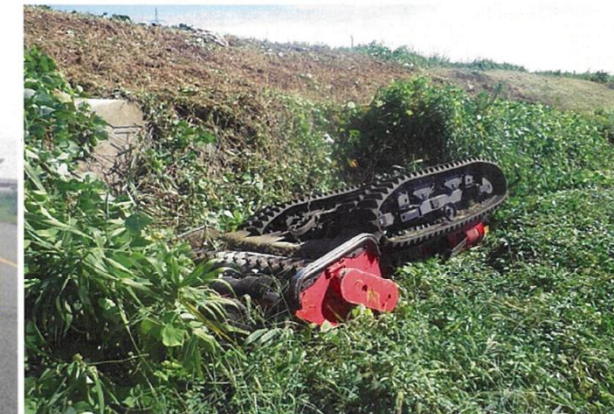
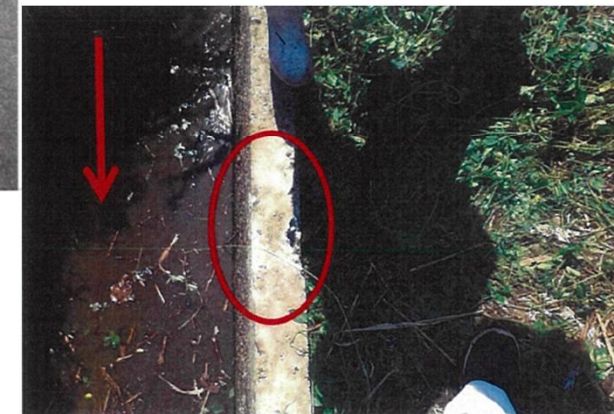
滑落した除草機と水路の損傷状況

- ・作業範囲外を除草している事に気づき、除草機械を堤防天端へ戻そうとしたところ、積みブロック上から滑落し、機体を損傷した。

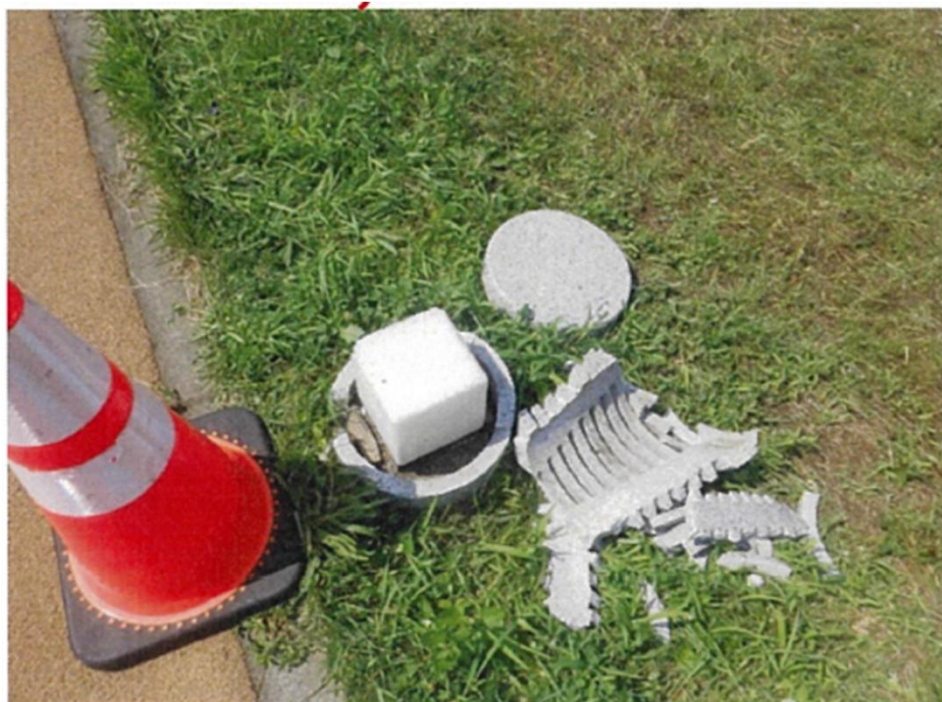
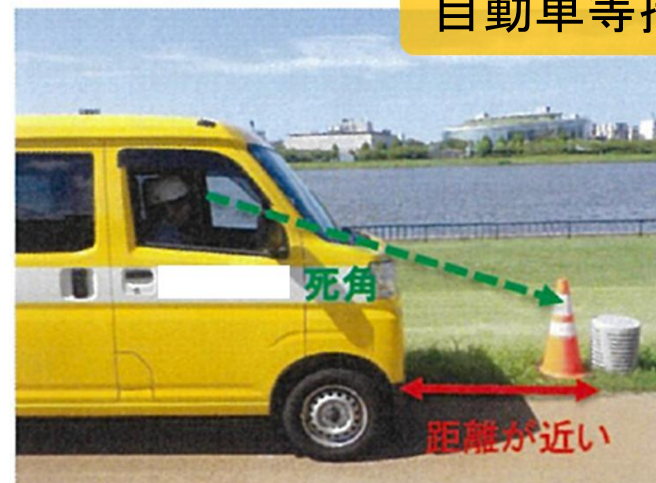
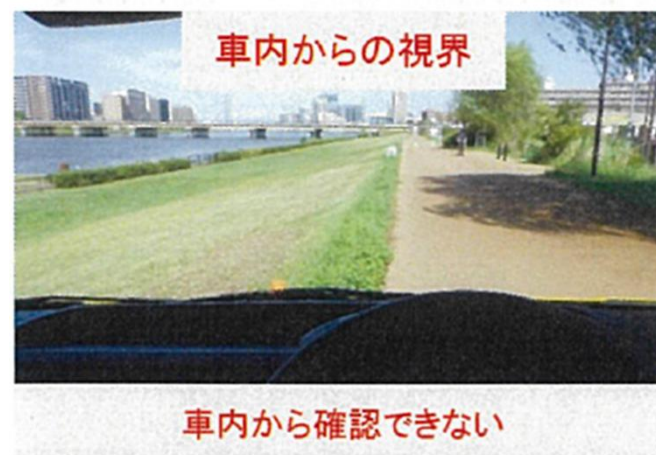
破損したスツールライト

- ・車両を移動する際に、車両前方にあったスツールライト(占用物件)を失念しそのまま前進した際にフロントバンパーとスツールライトが接触し、破損させた。
