# 工事事故の発生状況

### **3. 北陸地整管内の事故発生事例**

(令和7年 発生事故 より)

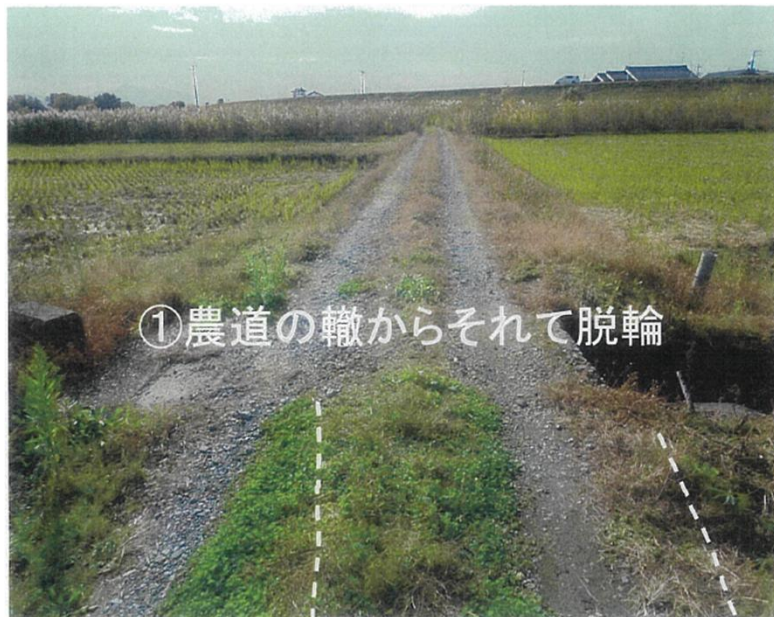
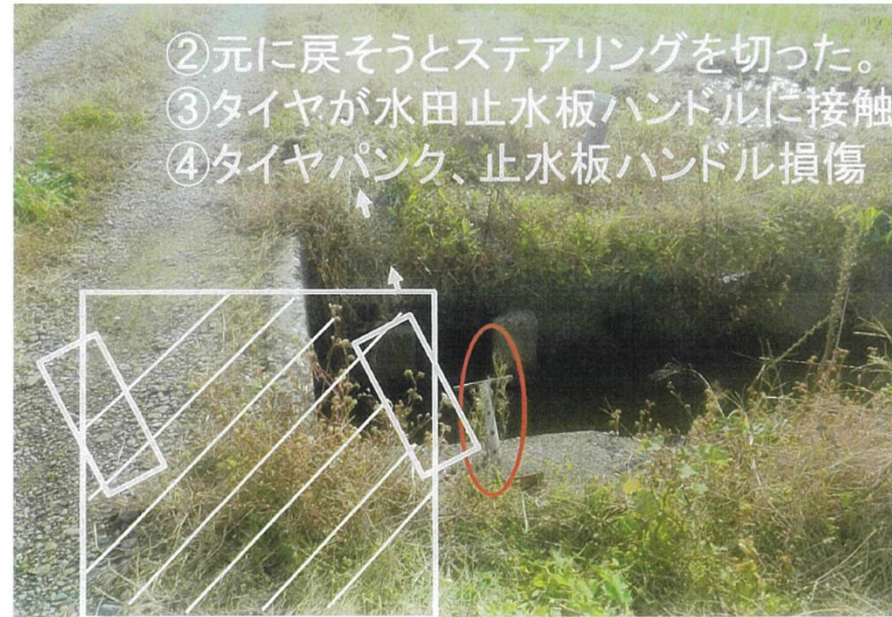
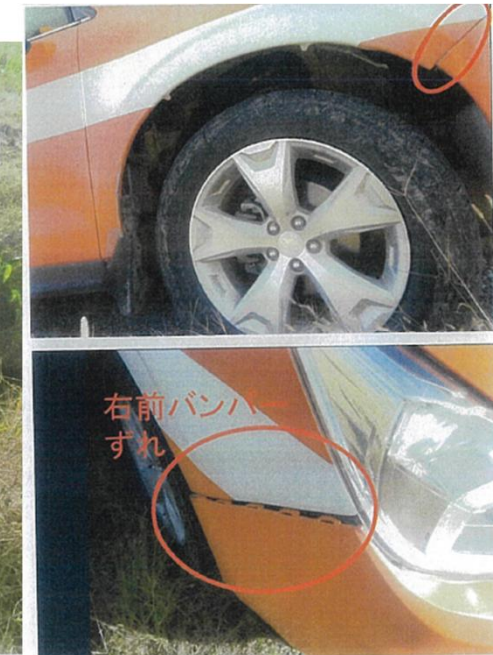
車両の損傷状況の損傷状況

・高水敷占用地の農道を巡視中に農業用水路に架かる溝橋手前で脱輪、その際に、河川パトロール車と占用農業用水施設（水田止水板ハンドル）に接触し一部を損傷した

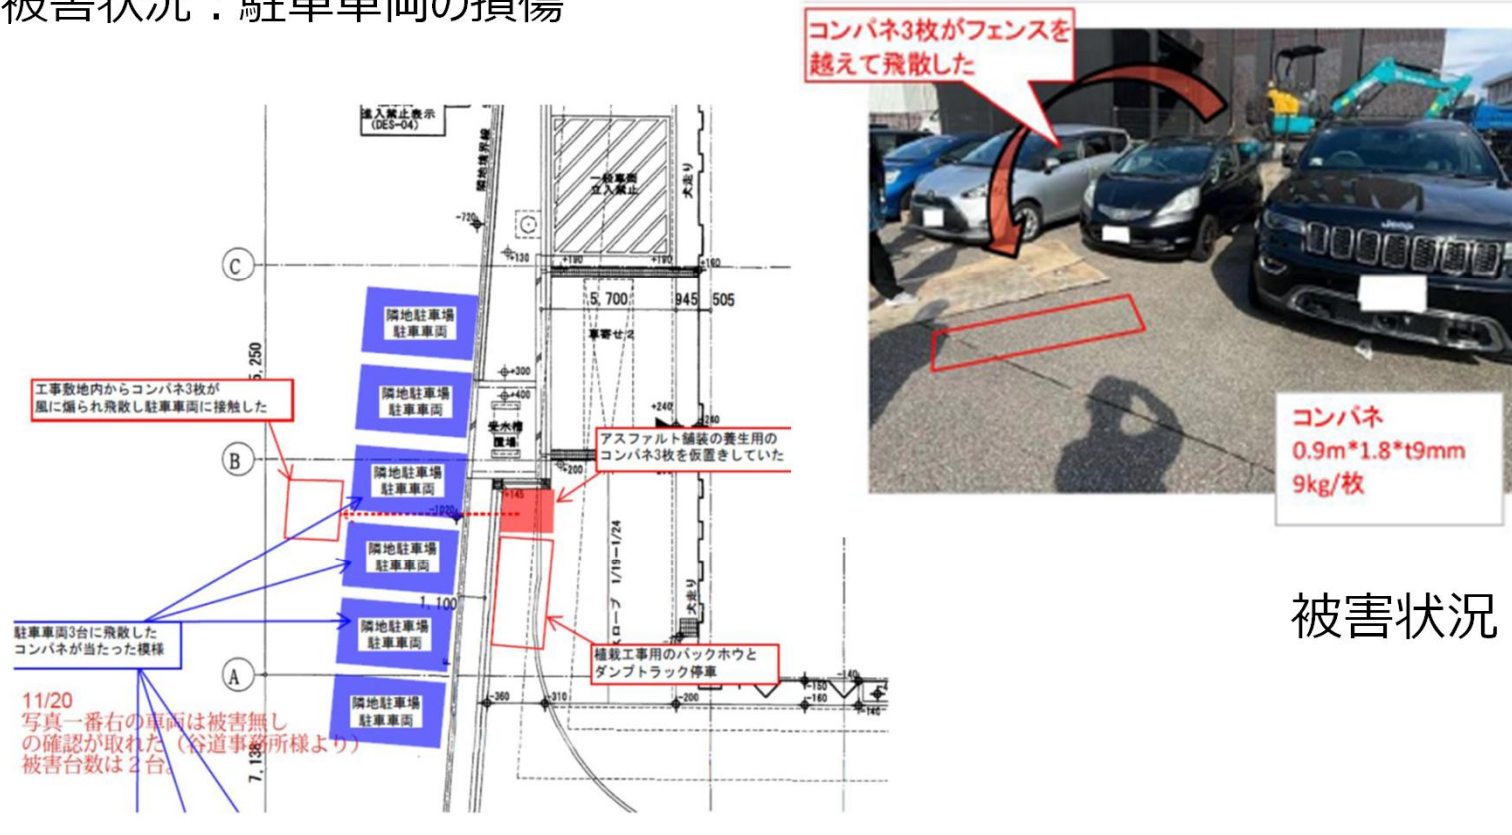
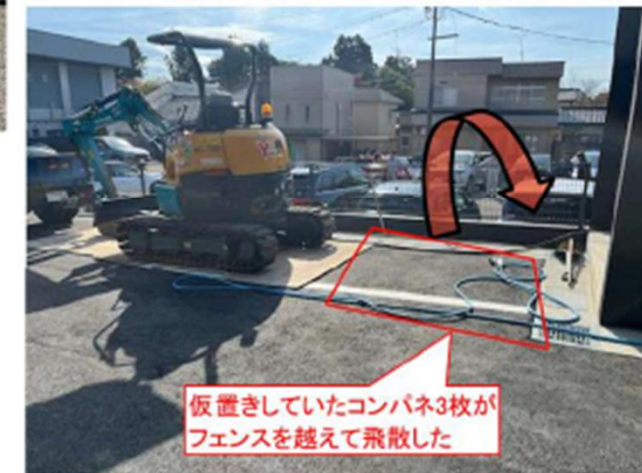
# 強風によりコンパネが飛散し駐車車両に接触し損傷（物損事故）

工事敷地内に置いていたコンパネ3枚が風に煽られ工事敷地外の隣地駐車場へ飛散し、隣地駐車場の駐車車両 3 台にコンパネが接触した。

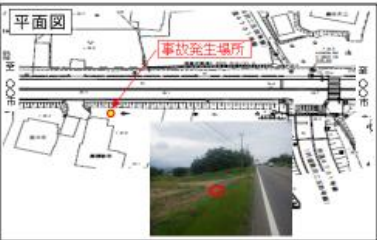
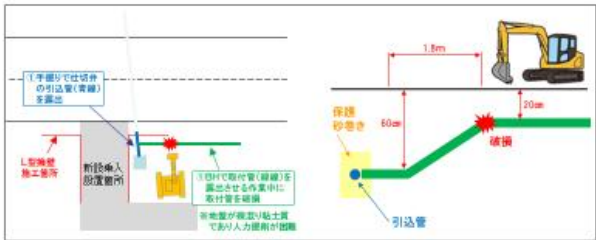
水道管破損状況

【事故発生状況】  
・埋設物の位置確認を行っていたところ、バックホウの刃先が水道管と接触し破損させた。
