小鍋谷第9号及び10号砂防堰堤工事における安全対策について

(有)和仁建設 小鍋谷第9号及び10号砂防堰堤工事
 (工期：平成22年6月10日～平成22年12月1日)
 現場代理人 ○川上 誠
 主任技術者 瀧本 宗一

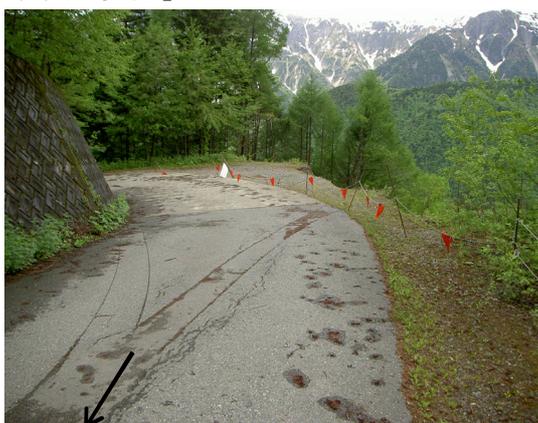
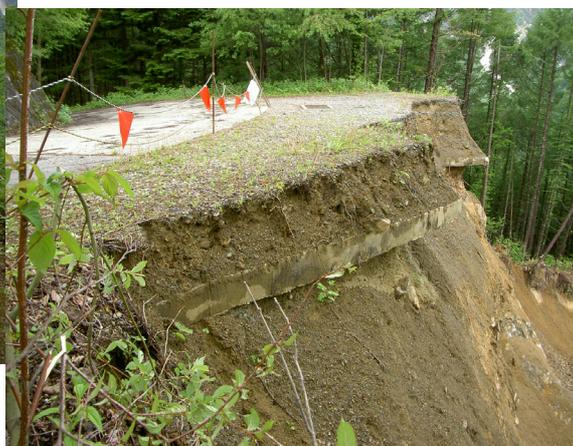
【対策前状況】

※崩壊時期:H21.7.9

崩壊後直ちに法面専門家により、今後の崩壊の拡大を調査したところ、道路走行部(舗装)までの影響は無いとの結論にて、特段の対策は行っていない。

ソーラーパネルを電源とした回転灯付き変位観測装置を設置し、地山変位時に動作する回転灯により異常を確認する。また、周辺の地山全体が変位しており、変位計による局所的な観測では察知することが困難な場合に備えて定点測量を実施すると共に、緊急時の早期対応ため装置近くに緊急時連絡先を掲示し異常事態に備えました。

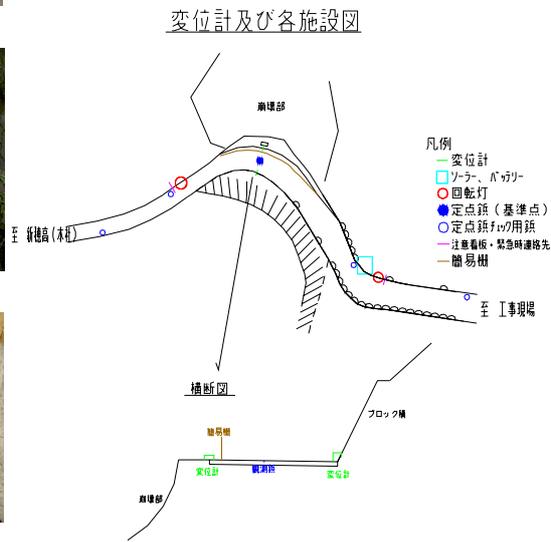
変位計（ブロック積側）

- ※・変位計動作開始距離：3～5mm以下
- ・回転灯連続作動時間：72時間（3日間）

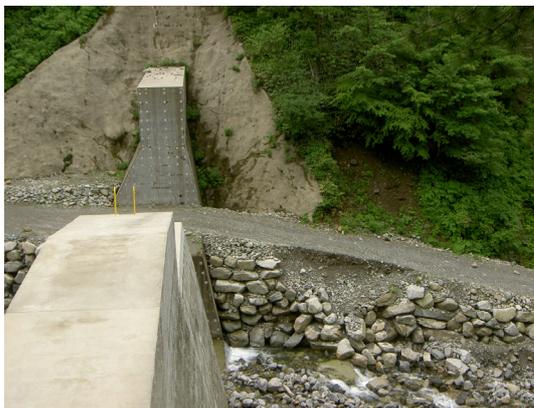
着工前

この様な中、第10号堰堤下流左岸側護床掘削時に、地山の崩壊（地すべり）が発生しました。（掘削高=約5m、切土勾配=1:1.0、掘削上部仮設モルタル吹付あり）

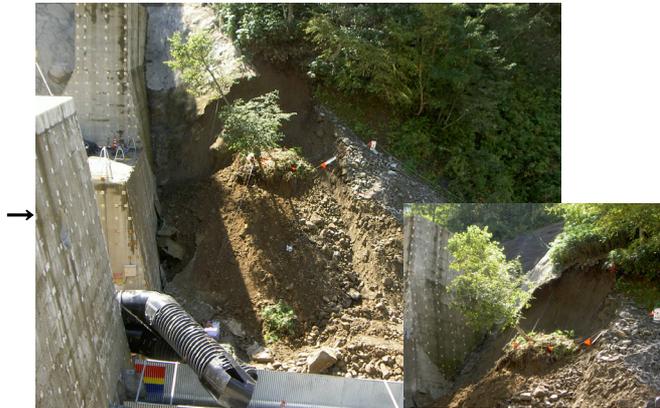
崩壊直後(H22. 9. 27午前)、崩壊土量 約50m³

※崩壊による人的・物的被害無し。

計測機器の導入を行わず、作業前点検に加え地山監視員の配置により災害防止を図りました。

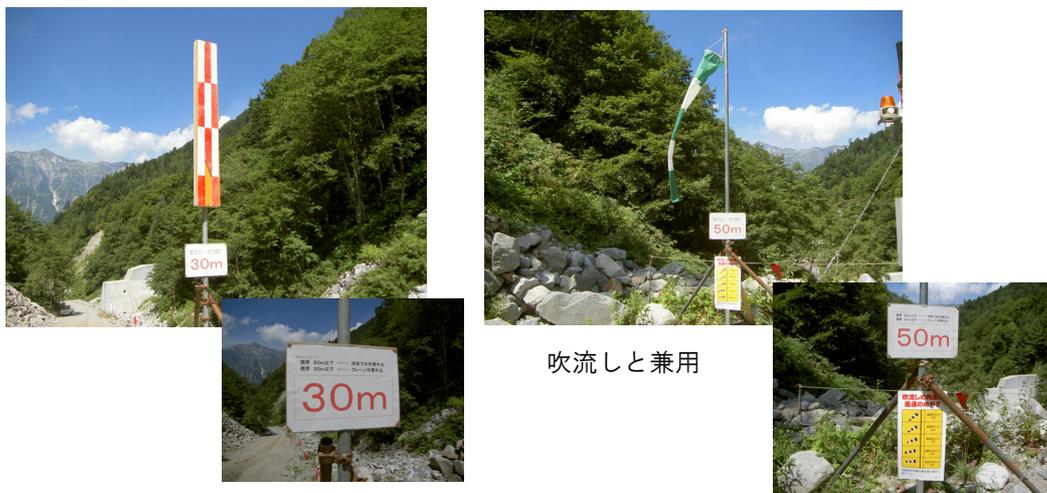
視界	中止作業内容
50m以下	河床作業
30m以下	クレーン作業

上記視界を計るための目印を各距離毎に設置しました。（3堰堤とも）

※観測基準点：クレーン設置場所
