飛び石事故発生にともなう再発防止対策について

宝興建設（株） 材料運搬道路及び堰堤等その他工事
（工期：平成22年4月22日～平成23年3月31日）

○ 現場代理人・監理技術者 本田 慶次

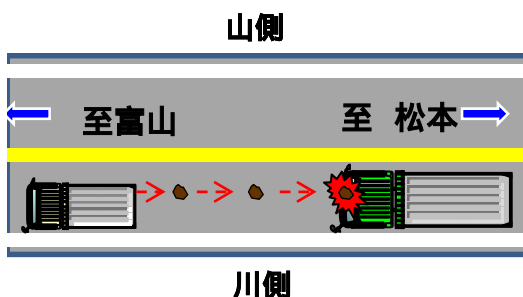
3) 事故状況略図

光管路配管工の進捗に伴い交通規制区間移動のため、規制看板の移設作業を行っていました。事故当事者は、ダンプトラック（2t）に作業員1名を助手席に乗せ当該現場付近にある資材置場を出発し、国道471号栃尾方面約1.5kmに設置してあった規制看板を取り外し神岡方面へ時速40km程度で移動中、路上にあったと思われる石を跳ね上げ自車の後続を走る普通貨物車（3t）の運転席側のフロントガラスに当り約1.0m程度のヒビ割れが入った。

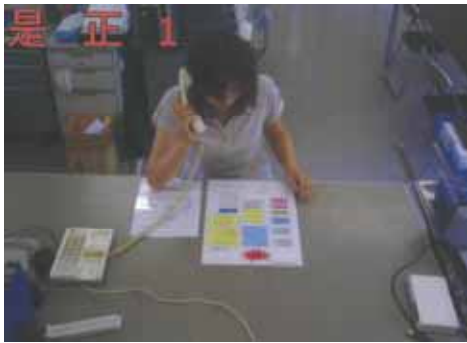
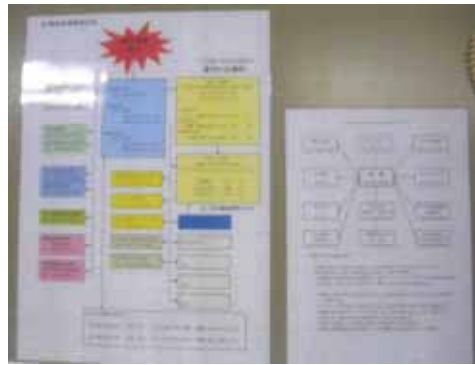
今回、本社より発注者(事務所)側への連絡対応が遅れた。

各現場の緊急時連絡体系図を本社事務所の見やすい所に掲示し、确实、速やかな連絡を行う。
