効率的で安全な砂防設備の巡視点検について ～事前の危険リスク回避～

社団法人 北陸建設弘済会

神通川水系砂防事務所管内砂防設備点検業務

(工期 平成 22 年 9 月 7 日～平成 22 年 12 月 20 日)

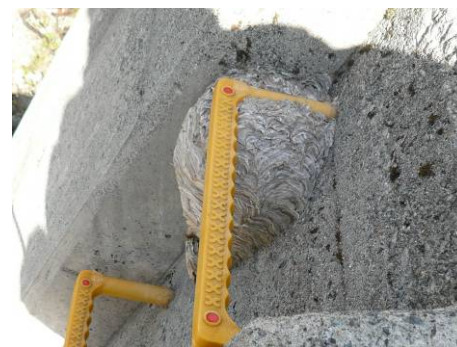
有害昆虫（蜂の巣）

対応として、転落等については出発前にKYミーティング（写真－1）により点検場所の確認・巡視点検員の体調把握を実施、有害動物との遭遇に対しては、鈴・爆竹・熊除けスプレーの携帯のほか、地元の方から熊の出没情報などを得ながら鉢合わせによるリスクを回避、有害昆虫の蜂に対しては、毒虫用吸引器の携帯やアナフィラキシーショックを回避するため事前に蜂に対する抗体検査（資料－1）を実施し巡視点検員の身体状況を把握。これらの巡視点検員への健康・安全管理をする事によりできるだけ現地でのケガなどのリスクを回避した。

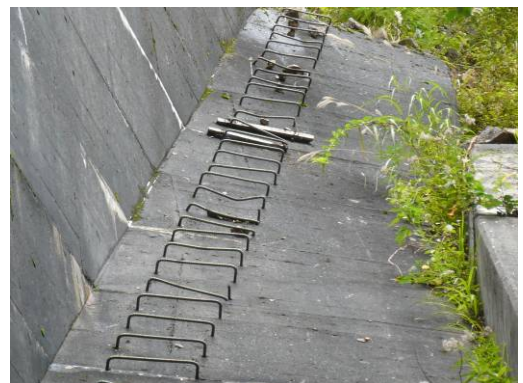
写真-2 破損したタラップ

設備にタラップ（写真-1）が設置されているところではそれを利用して移動したが、なかには破損したタラップ（写真-2）もあり、利用に際しては慎重に見極め対処した。

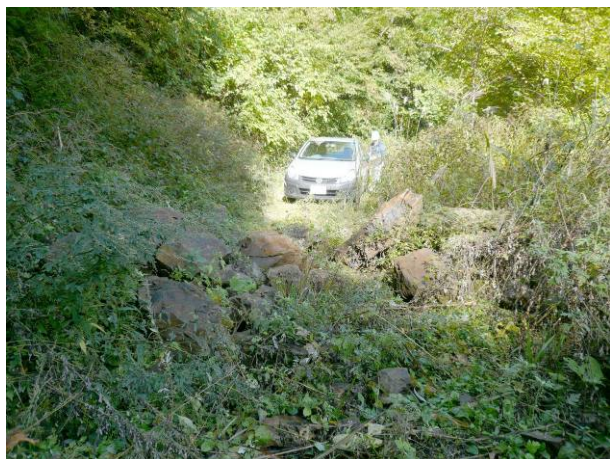
落石による車輛の通行不可

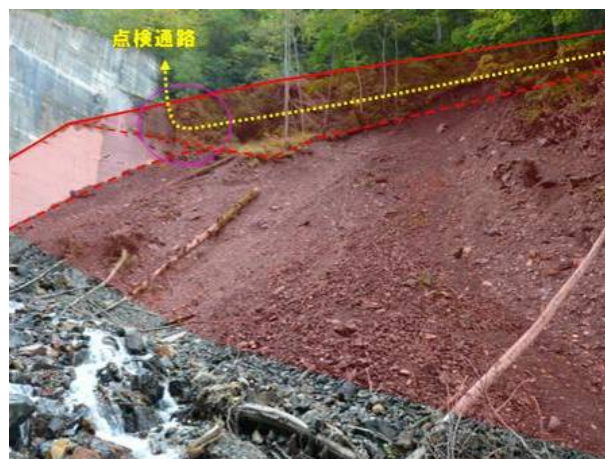
点検通路が流出
