# ① 貝塩山腹工工事における安全対策について

株式会社 岡部 貝塩山腹工工事  
 (工期：平成 22 年 8 月 4 日～平成 23 年 11 月 30 日)  
 現場代理人 ○糸岡 栄明  
 監理技術者 高本 貢

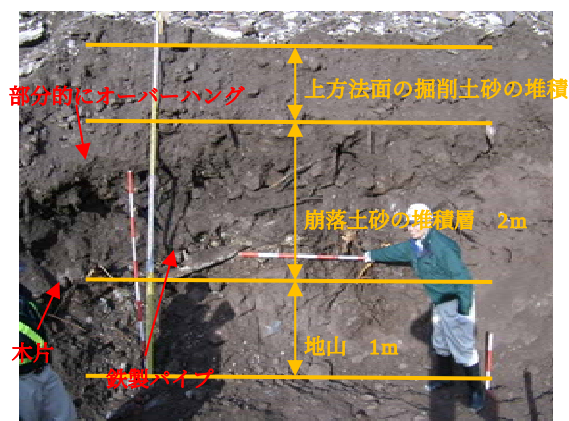
【擁壁工 掘削法面】

試掘より確認した結果、擁壁工施工箇所では上部法面の掘削土砂や崩落土砂等が堆積している。掘削時には斜面が緩み不安定になるため、なるべく掘削による影響が少なくなるような構造・施工方法が必要である。

- ①鋼製土留工より擁壁高さが低減(3m から 1.8m)、掘削勾配を 1:0.5 から 1:1.0 に緩くし、1 段(60cm)ごとの埋戻しにより、掘削法面崩壊の低減や危険箇所(落石事故等)での作業時間が短縮された。
- ②排水機能・小段機能を損なわずかつ、作業員・重機等が施工中でも自由に擁壁上を作業員通路として移動できるほど広い作業スペースが確保できた。

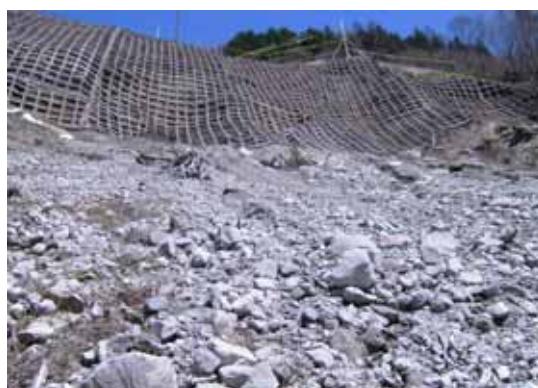
【法面上ある無数の転石】

施工法面には礫径 0.1～2.0m程度の無数の礫やコンクリート殻が無数に存在している。作業時に不安定な転石等を押さえるような工法等が必要となる。

- ①法面作業時にはほとんど材料運搬は無く、作業員一人(ノズルマン)での施工可能な吹付工及び植生工を選定し実施した結果、当該現場条件において危険な人力法面作業の低減化を図れ、上下作業による転石・落石事故の排除させることができた。
- ②法面上に存在していた不安定な転石等を全て巻きこんだ形で連続長繊維補強土(吹付厚 20cm)を吹付したことで落石発生や更なる法面侵食、崩落を防止し、かつ補強土上面に短繊維混入吹付緑化(t=3cm)を施し法面全体の緑化及び安定化させたことで、安心して安全な地域づくりに貢献できた。

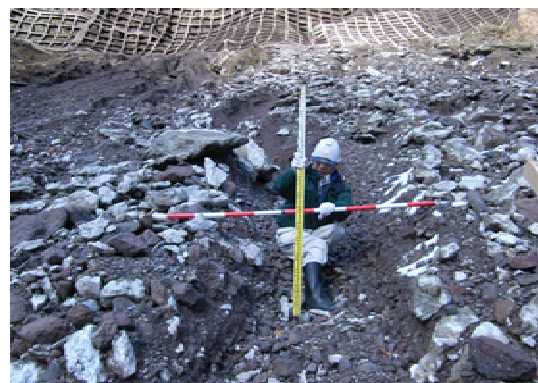
【施工法面上のガリ侵食】

上部斜面からの降雨等による流下水によって、ガリ侵食が発生していた。更なるガリ侵食を抑制する為、法面全体を安定化させるような法面保護工法・施工が必要である。

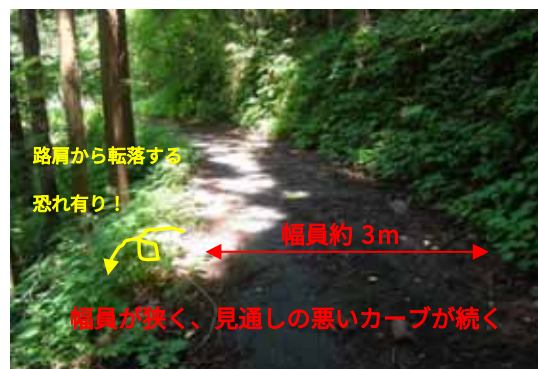
【工事用道路】

幅員が狭く、見通しが悪いカーブが連続する工事用道路である。大型車両の転落や隣接工事車両との正面衝突等による交通災害の恐れがある。

②盛土材・コンクリート殻の運搬がなくなることにより隣接工事との大型車両の交通事故の低減や貝塩地区工事連絡会を設けることで車両通行工程表をお互い提出し、通行時間調整を行い交通災害が低減された。

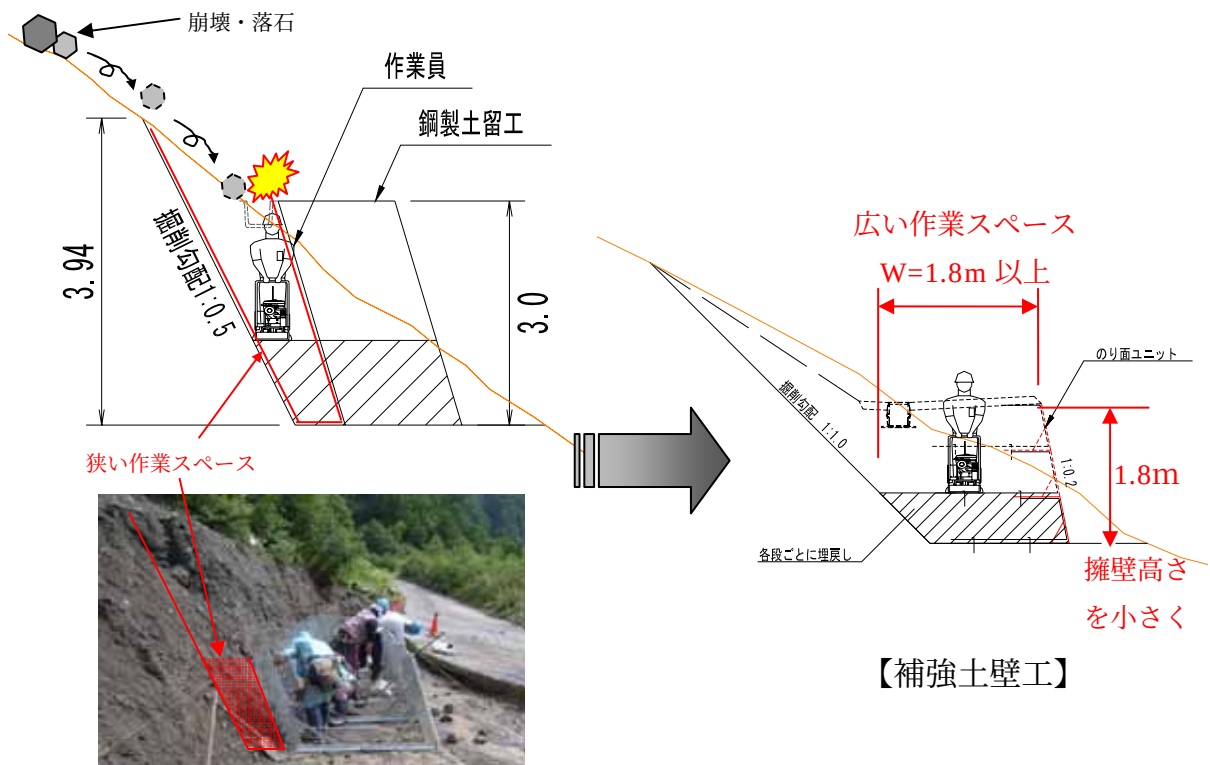
- ・高さ 3m 以上(掘削勾配 1:0.5)の崩壊しやすい法面下での長時間にわたる作業は落石や土砂崩壊の巻きこまれ等の危険がある。
- ・鋼製土留工背面及び掘削法面との閉塞された中での作業を要し、作業員の作業スペースが限られており、法面崩壊・落石が発生した場合、即座に退避することできない。

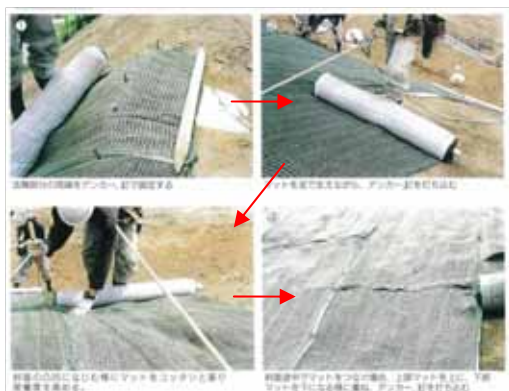
【当初：植生マット工】

- ・転石等が無数に存在している長大法面中でのマット材料の運搬、設置等の連続作業は作業員の疲労を増加させるとともに上下作業となりやすく落石による事故の危険性が高い。
- ・当該現場条件下においては植生マットのみによる法面对策ではのり表面侵食、崩落防止の効果は期待できない為、長期わたって更なる法面の不安定化が進むと側近する一般国道 471 号に影響を及ぼす災害が発生しかねない。
