落石による被災復旧及び簡易転落防止柵の設置

蒲田建設(株) 白谷工事用道路工事  
(工期:平成26年4月1日～平成26年10月24日)

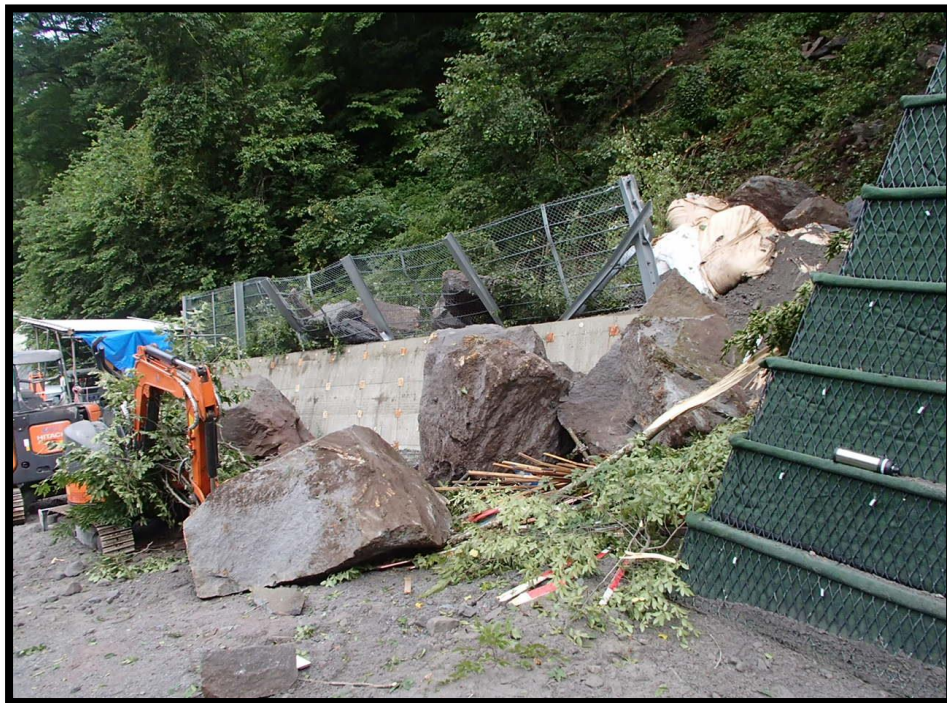
現場は中部山岳国立公園内に位置し、活火山焼岳の麓、上流部には大崩壊地が形成され、不安定な土砂が大量に堆積している。降雨時には頻繁に土石流が発生する大変危険な溪流であり、これまでに5基の砂防堰堤が施工されている。  
本稿では、落石による被災及び復旧状況を報告します。

〔落石による被災状況〕

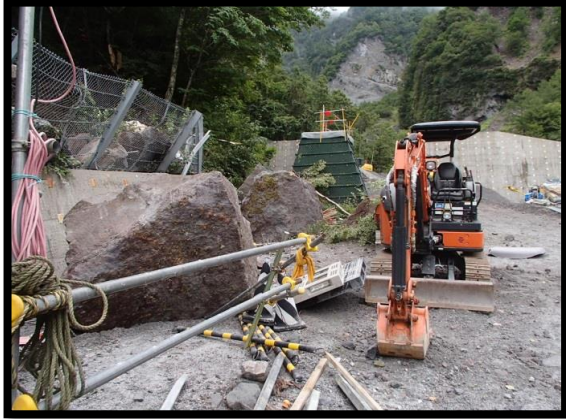
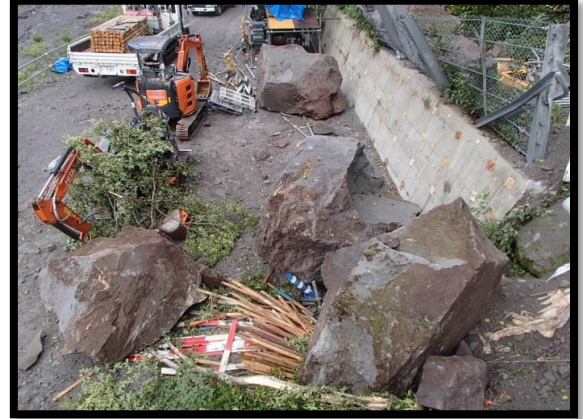
本工事施工中の8月27日未明、施工箇所右岸法面より斜面の崩壊により落石が発生した。幸いにより本工事現場における被災は無かった。しかし、隣接工事（森林管理署発注）においては重機（バックホウ）2台が被災した。幸いに、作業時間外であったため人的被害はありませんでした。

（落石による重機被災状況）

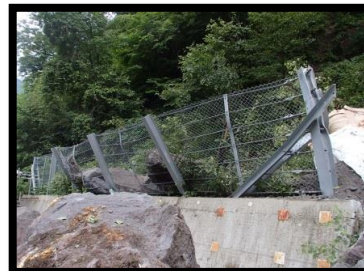
（被災した既設防護網）

復旧は、被災した既設落石防止網背面に無人化施工にて巨石積擁壁及び大型土のうの設置を行い、工事用道路への落石防止を図る構造とした。

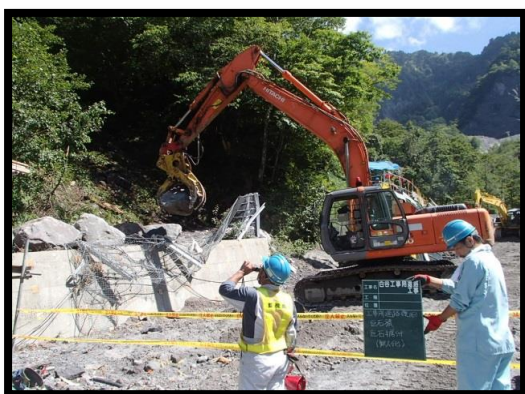
(巨石据付状況)

復旧作業には自社所有の遠隔操作バックホウ(0.8m<sup>3</sup>)を使用して、巨石及び大型土のうの据付作業を行った。過去の無人化施工の経験により復旧作業も当初予定より10日間も早く施工できた。

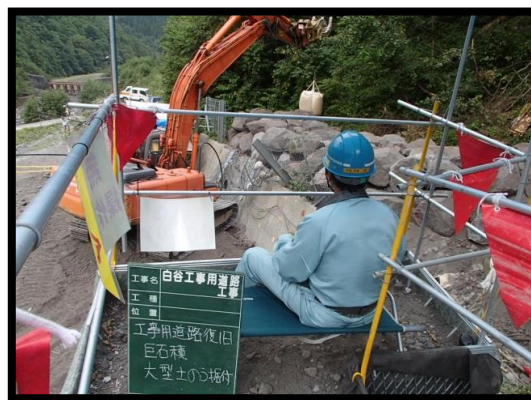
(大型土のう据付状況)
