# 崩壊地におけるボーリング調査時の安全対策

ダイチ株式会社 令和元年度 高原川流域地質調査業務

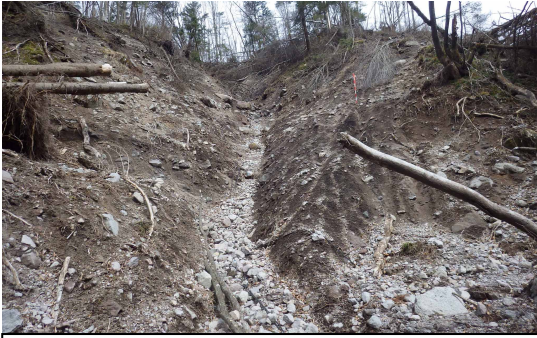
平湯川沿いの上流側崩壊地の形状は、底の浅いスプーンで表土を削り取ったような型をした斜度40～50度の急斜面であり、急斜面の直下は勾配が緩く、落石やガリで流出した土石が堆積していた。一方、下流側の崩壊地では、崩壊斜面の横断形状がV字型になった沢地形になっており、斜度40～50度を保ったまま平湯川に接している。崩壊土石は平湯川ま

下流側崩壊地の地形

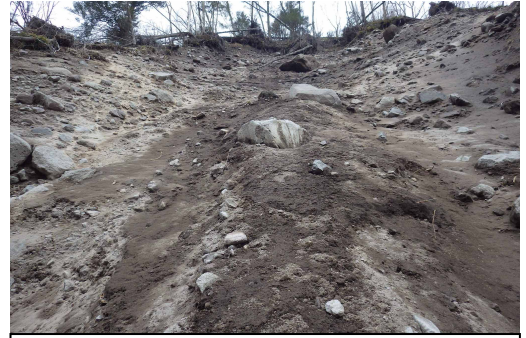
上流側崩壊地の地形

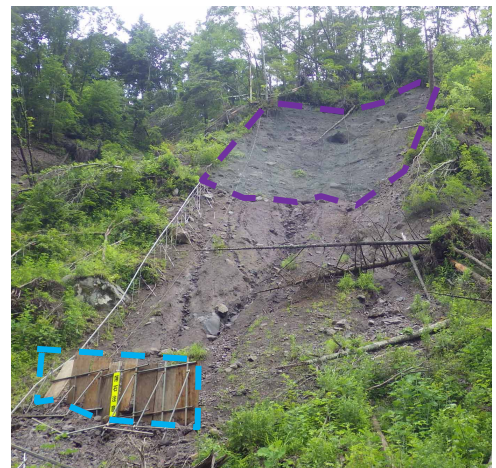
上流側の崩壊地の落石対策工

グリーンネット(上)，落石防護柵(下)

すべての落石を受け止めることは考えず、落石の直撃を避け、減勢させることを目的として、単管を骨組みとし、コンパネで受け止める簡易な構造を採用した。斜面直下のボーリング足場に到達する落石経路を防ぐ長さの落石防護柵を、足場の山側に設置した。

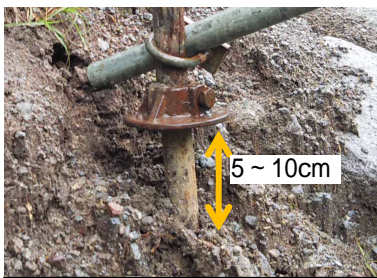
- (1) **平 時**：作業前に確実に実施できたものの、通常の降雨で次第に緩みが発生している箇所が所々で認められた。
- (2) **豪雨時**：上流側の崩壊地では、表層が5～10cm程度流出していた。
- (3) **復 旧**：ボーリング地点の直上のグリーンネットは残存していたため、改めて実施しなかった。

露出したモール支柱(豪雨後)

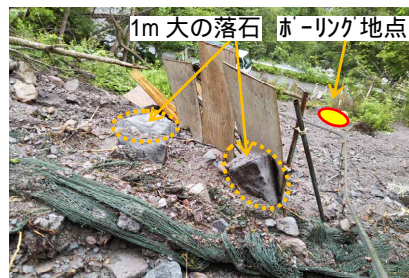
- (2) **豪雨時**：上流側崩壊地に張ったグリーンネットは、全体のうち斜面向かって右側半分が表層部を巻き込んだ状態で斜面直下に落ちていた。
- (3) **復旧**：ボーリング作業では重機を用いないため、礫を巻き込んだグリーンネットを人力で片付ける際、礫をネットから除去しながら少しずつ回収した。なお、作業地点の直上斜面のグリーンネットは残っていたため、ボーリング作業を再開することとした。

- (1) **平時**：小礫や人頭大の礫がコンパネの山側に溜まっているのが確認できた。
- (2) **豪雨時**：落石防護柵は 50 cm 程度埋もれ、直線状に設置した柵の半分が、くの字に折れ曲がっていた。折れ曲がった柵の部分のコンパネは落石により割れていた。簡素な構造ながら、落石を防護する効果は高いものであった。
- (3) **復旧**：単管は継ぎ足し、割れたコンパネは取り替え、簡単に復旧することができた。

落下したグリーンネットと  
落石防護柵背面の土石(豪雨後)

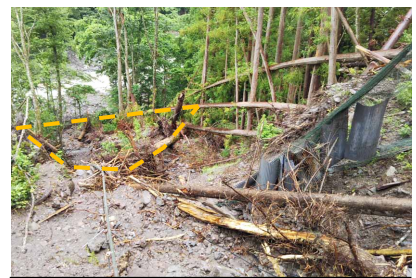
- (1) **平時**：小礫がトタン波板の山側にわずかだが溜まっているのが確認できた。
- (2) **豪雨時**：設置した 2 か所のうち、上流側はトタン波板を張り付けたグリーンネットの半分がワイヤーの取り付け部から外れ、流出していた。下流側は、ワイヤーごと引きちぎられ、全て流出していた。
- (3) **復旧**：ワイヤーに吊したグリーンネットにトタン波板を張るだけなので、復旧は容易であった。流出したネット等の人力での回収は、礫を巻き込んでいたため、苦勞した。

損傷した落石防護網  
上流側半壊，下流側全壊(豪雨後)
