⑫ボーリング調査時の土石流等と安全通路のリスクアセスメント

ダイチ株式会社 令和3年度 岩坪谷砂防堰堤群健全度調査業務

(工期：令和4年3月15日～令和4年12月16日)

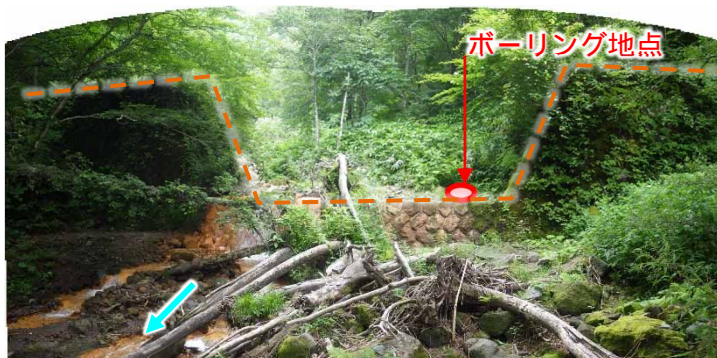
岩坪谷の溪流には、砂防堰堤が複数設置されている。今回調査対象となった堰堤は満砂状態であり、かつ堰堤下流側は河川や斜面から流出した土砂で水通し付近まで埋もれており、流木も多くみられた。つまり出水や土砂の流出の恐れがある溪流であることがわかった。さらに調査ボーリングは水通しで実施する必要があった。このことで労働災害のリスクが高いと見積もられた。

調査対象の堰堤を下流側から望む。
堰堤下流側は土砂で埋もれている。流木が多く見られる。

土石流等の発生に対する安全対策として、岩坪谷のボーリング地点から上流へ約 650m の砂防堰堤の水通しに、土石流センサーを設置することを検討した。

この土石流センサーとタイムラグが発生しない無線式警報装置とを組み合わせれば、発生した土石流の流下速度が時速 40km/h の場合、土石流センサーが作動してから約 58 秒の時間を作業員の警戒避難行動にあてることができ、被災を回避することができる。

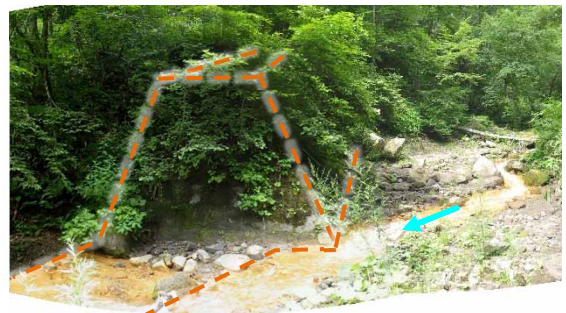
調査対象の堰堤の堆砂域を望む。
堆砂域は満砂状態である。

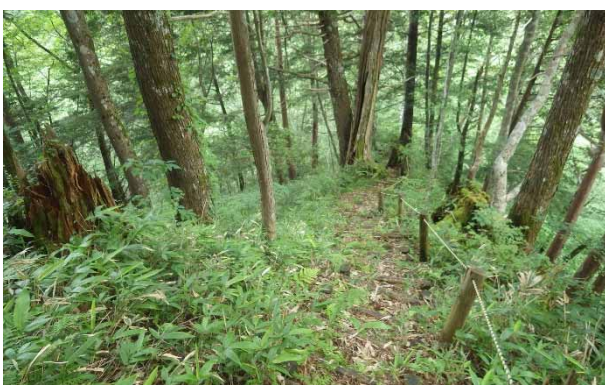
また、作業員の通路として、大棚の平坦面から堰堤が設置されている溪流まで 70m の高低差を毎日昇降する必要がある。既設の丸太階段はあるものの、途中、樹木根を跨ぐ箇所や、転落防止となるはずの木杭がぐらついていて箇所、ロープの一部に緩みが生じている箇所等があり、転落・滑落が発生する可能性が高いうえ、被災の重大性も大きく、この通路を作業員の通路として利用するには、労働災害のリスクが非常に高いと見積もられた。

丸太階段の様子。尾根に沿って設置されており、柵となる杭とロープの一部が不安定な状態である。

そのため、ボーリング資機材等の運搬に使用するモノレールを活用することを検討した。具体的には、モノレールに乗用台車を併設して作業員が搭乗できるようにした。乗用台車と作業員の体重が加わるため、通常の積載荷重 200kg よりも規格の大きい積載荷重 500kg のモノレールを採用する必要がある、その分費用は高くなる。また、乗用台車には転落防止用の帯を設置することで、乗車中にモノレールそのものからの転落を防ぐことができる。

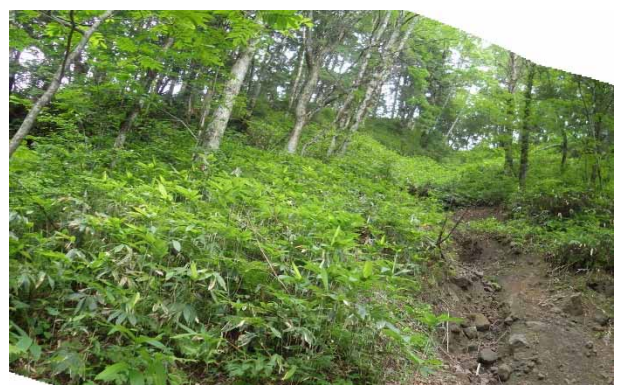
高低差 70m の斜面の様子。斜面勾配 50～60 度の急斜面である。表層が崩壊している箇所もあり、徒歩での斜面の昇降は危険である。
