# ⑨令和4年度右俣谷第4号砂防堰堤林道付替工事における安全対策について

美笠建設株式会社 令和4年度右俣谷第4号砂防堰堤林道付替工事

キーワード： 崩壊・崩落に対する安全対策

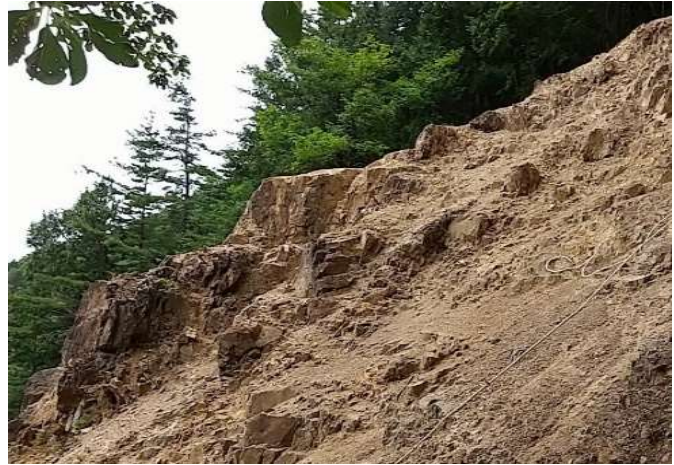
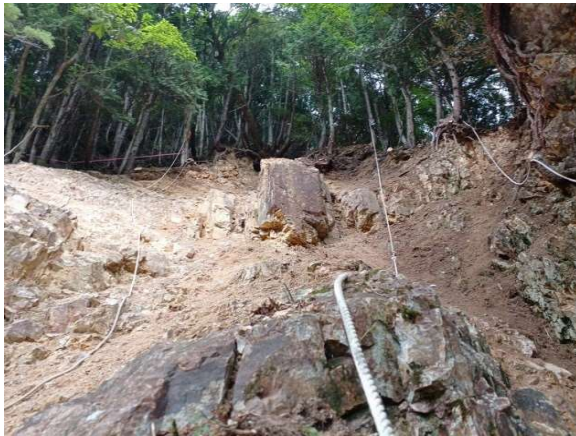
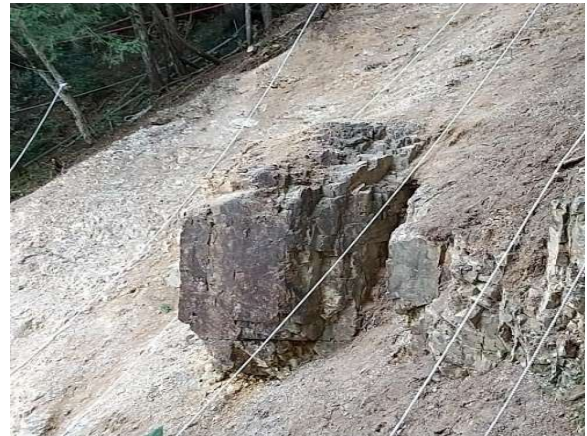
まず法面の状態を調査した結果については、勾配が40度以上ある急傾斜で岩盤が露出しており表面は風化して脆く節理が多いため地滑りや崩壊。崩落の危険性があります。

当初施工は、ある程度の大きさの岩塊に対応するワイヤー式落石防止網及び巨大な岩塊にも対応したアンカー式落石防止網を計画していましたが、工期的に施工が困難であったことと広範囲に及ぶ落石や崩落が懸念されるため、協議により今期施工はモルタル吹付工及びワイヤー式落石防止網を行いました。

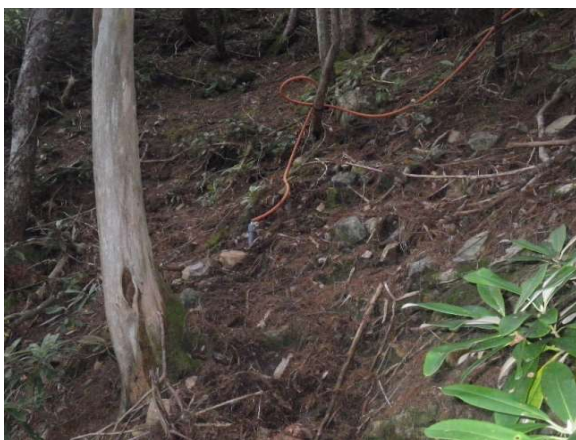
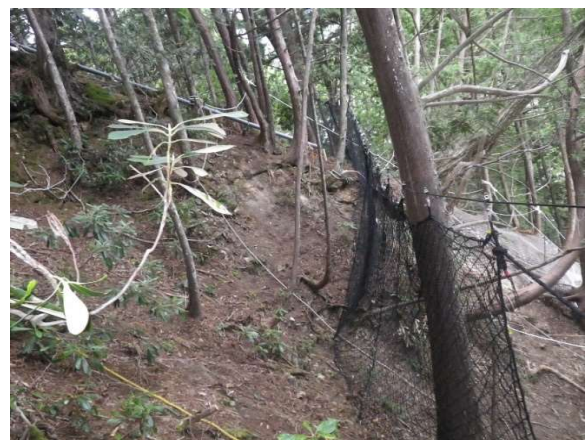
施工箇所より上部においても浮石等が多数点在しています。作業中の落石事故が懸念されるため簡易落石防止網を仮設しました。

今回は落石等もなく無事故で工事を終える事が出来ました。作業員も視覚的に安心して作業が出来るため簡易ではあるが、今後もこういった対策は必要であると考えられます。
