# 土石流における安全対策について

工事名 小鍋谷第11号砂防堰堤工事  
 会社名 有限会社 和仁建設  
 工期 平成18年5月22日  
 ～平成18年11月17日  
 ○現場代理人 谷崎 雅博  
 主任技術者 瀧本 宗一

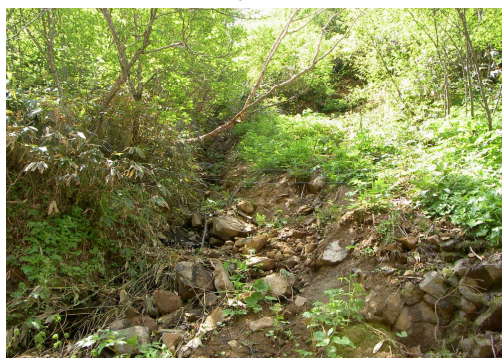
土石流センサーの方式は無線方式の土石流センサーも検討しましたが、有線の土石流センサーは配線ケーブルに常時通電されており、電気が遮断されることにより警報装置が作動することを利用して途中の沢(写真1)からの崩落にも効果が発揮すると考え有線方式の土石流センサーを採用しました。

写真1 沢に設置したケーブル兼用土石流センサー

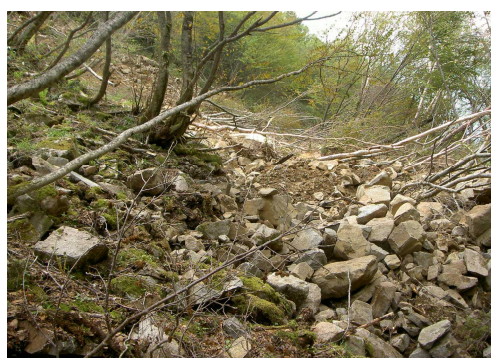
また、分岐上流左支流においては崩落跡(写真2)が見つかったため、対策として2週間に1度または降雨後天候の回復を待ち2人以上で確認を行うよう対策を取りました。

写真2 上流部崩壊跡

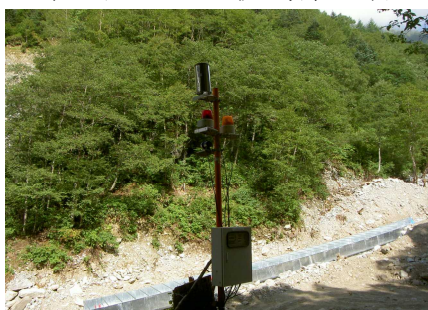
現場事務所及び作業現場に警報装置付雨量計を設置(写真3, 4)し雨量観測を行い、飛騨地方北部の大雨注意報及び大雨警報の発令基準を基に表1のように基準を定め土石流対策を行いました。

写真3 警報装置付雨量計

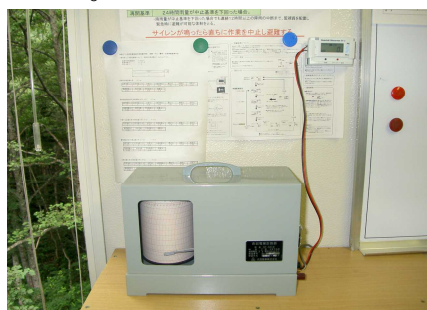
写真4 現場事務所用自記雨量計、警報装置付デジタル雨量計

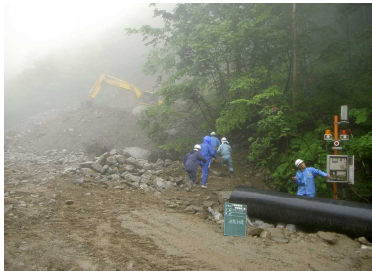
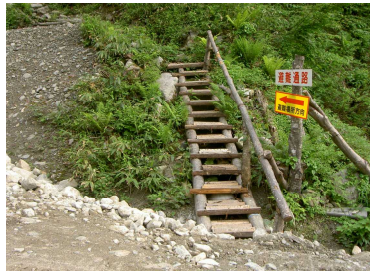
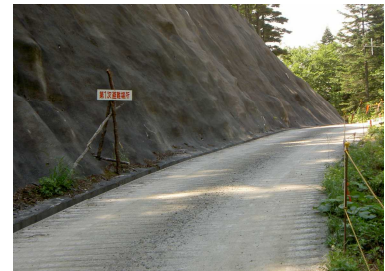
避難通路は、11号堰堤現場内と河川内の仮設道路を300m通らなければならないため中間付近及び仮設道路入口に設け(写真5, 6, 7)、土石流センサー切断時及び土石流監視所(写真8, 9)、現場事務所からの退避スイッチによる退避命令(写真10)を出した時には直ぐに退避出来るようにしました。

写真5 現場からの避難訓練状況 写真6 10号堰堤付近避難通路 写真7 9号堰堤付近避難通路

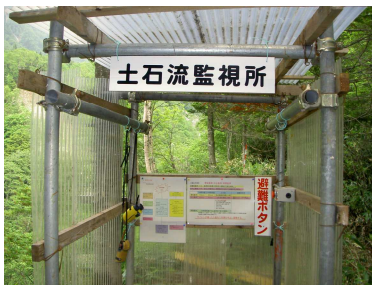
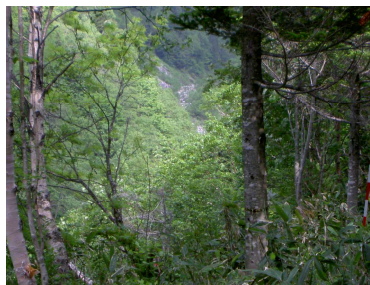
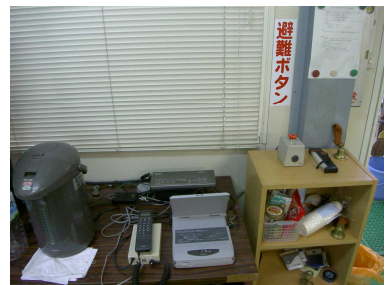
写真8 土石流監視所 写真9 監視所から現場上流を望む 写真10 緊急避難ボタン

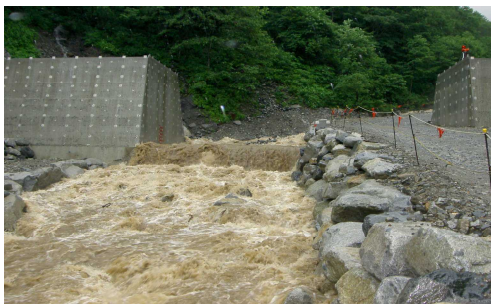
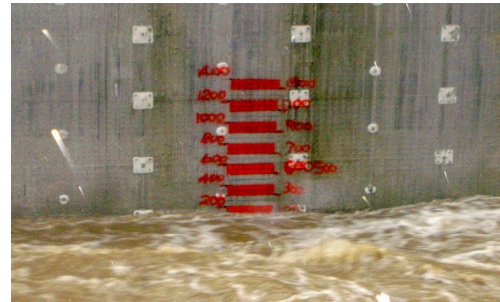
- ・再度現場を確認したところ、水位が15cmに下がっていた為(写真11, 12)、河道閉塞が起きている可能性が高いと判断して至急退避する。
- ・自社の土石流センサーは、まだ作動せず。

写真11 10号堰堤水位観測

写真12 同左

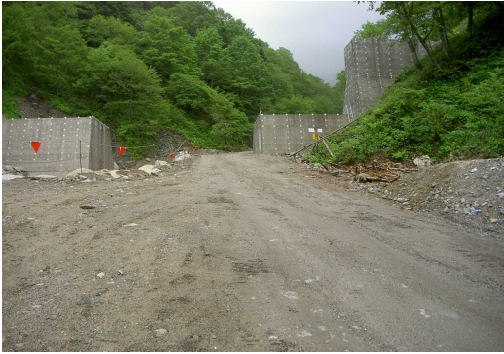
写真13 仮設道路被災前

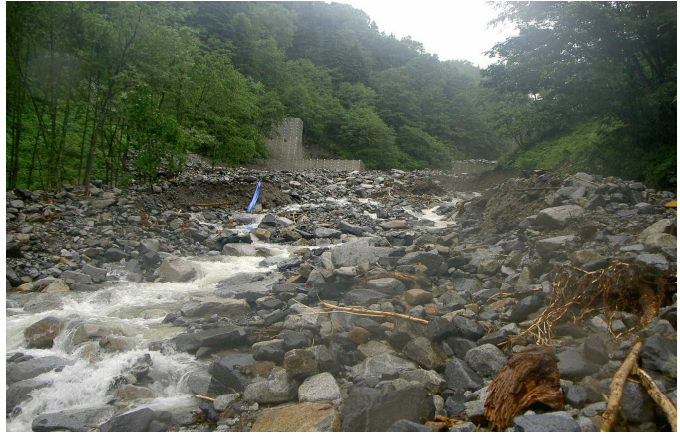
- ・土石流を確認する。被災前(写真13, 15) 被災後(写真14, 16)
- ・二次災害防止のため状況を確認し現場より退避する。
- ・工事も順調に進み、第1回目のコンクリート打設を間近に控えたとき、土石流により被災し工事現場が壊滅状態になった。

写真14 仮設道路被災後(18日10時撮影)

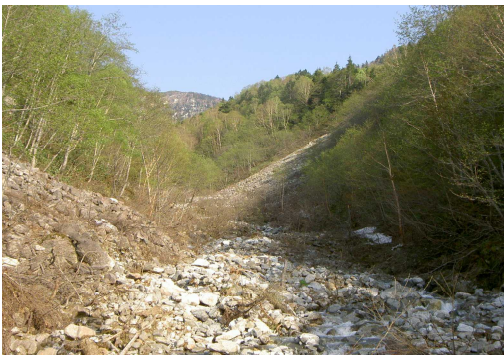
写真15 現場被災前

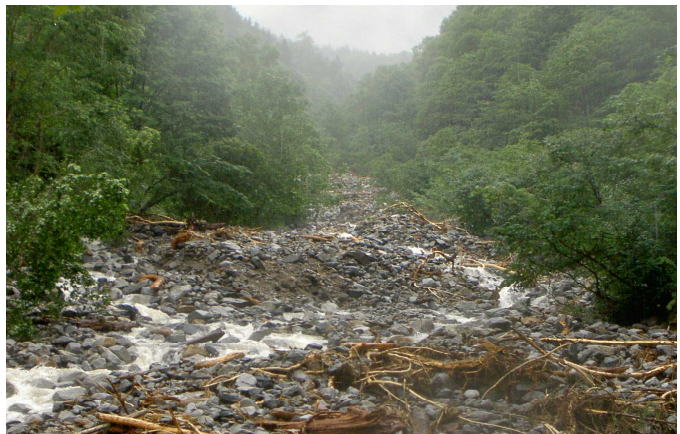
写真16 現場被災後(18日10時撮影)

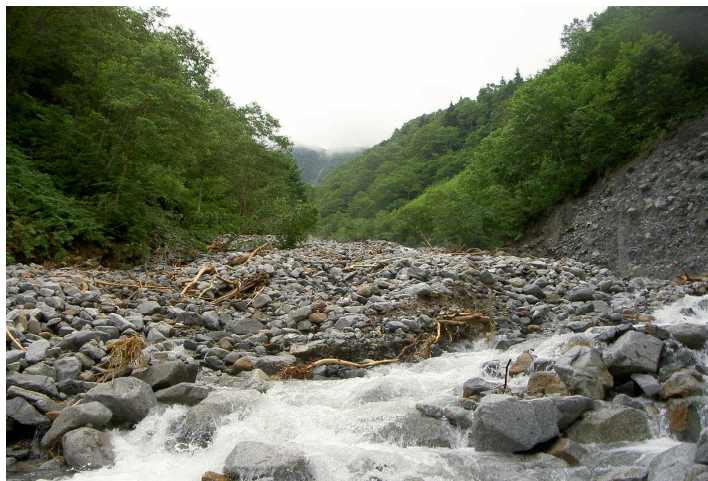
写真17

- ・下記の写真17は、2度目の土石流の発生後、11号堰堤から上流を見たところです。

11号堰堤より上流を望む  
(20日10時撮影)

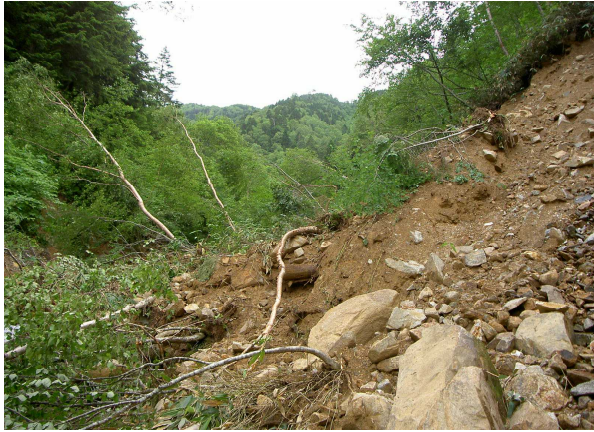
また、小鍋谷は河床勾配が急峻で狭いV字谷をなすため、この雨による流量は国交省のCCTVカメラによると最大60m<sup>3</sup>/sec以上出ています。土石流の原因は15～20mm位の時間雨量が続いた後、崩落により河道閉塞を起し土石流が発生したと思われます(次頁写真18,19)。この土石流により8号堰堤が満砂(次頁写真20)になり上流については平均3m河床が上がり(次頁写真21)8号堰堤から11号堰堤までに約8万m<sup>3</sup>の土砂が堆積しました。また、上流部に関しては1.5km上流まで調査したところ全て河床が上がっている事が確認でき推定で数十万m<sup>3</sup>の土砂が堆積したと思われます。

写真18 土石流後上流部崩落跡

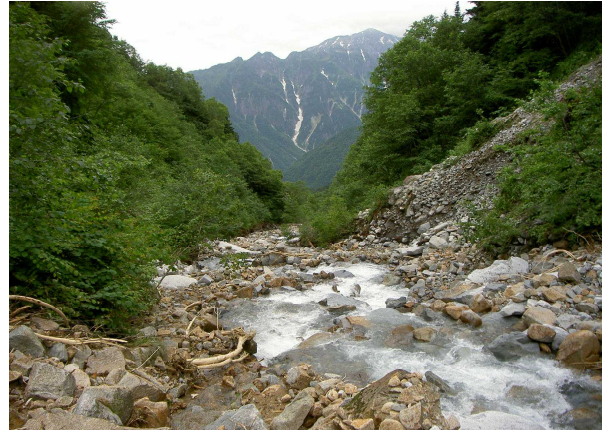
写真19 土石流後上流部崩落跡

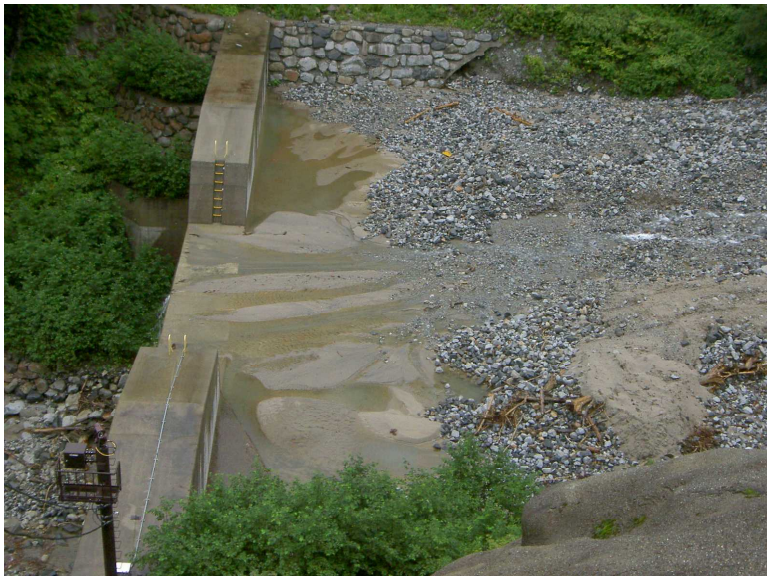
写真20 8号堰堤貯砂状況

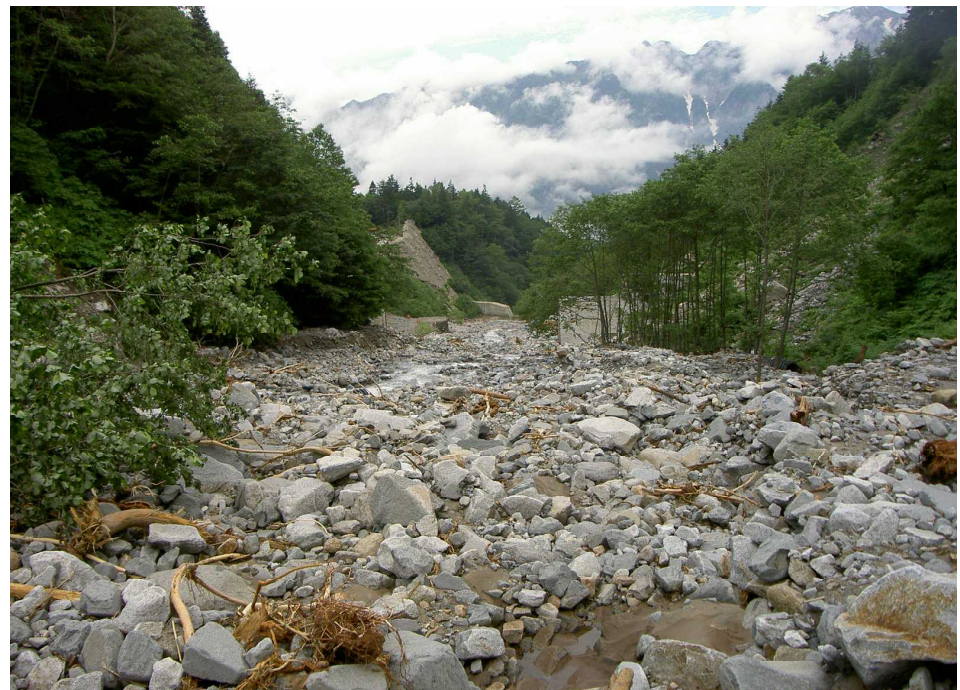
写真21 10号堰堤～8号堰堤(写真の最下流が8号堰堤)

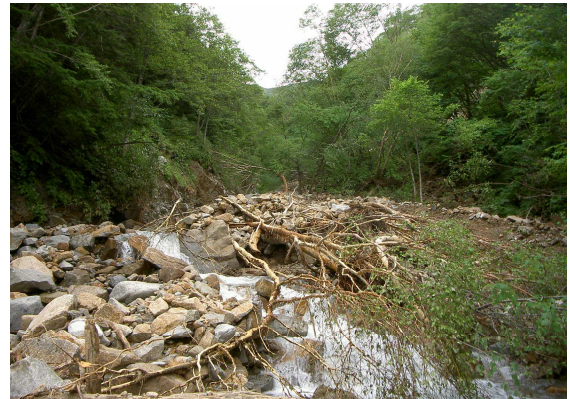
土石流の発生後上流部を現地踏査した結果、崩落が何カ所でも見られ(前頁写真18, 19)、また河床の状態が不安定なため(写真22)出水時には再度土石流の発生が懸念され、工事を施工するにあたり上流部の点検を随時行いました。

写真22 上流部土石流跡

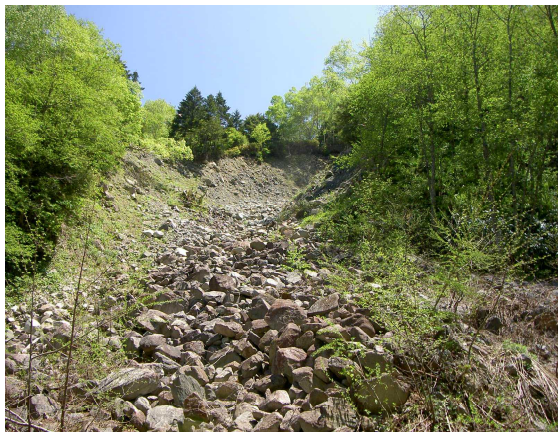
下記の写真23, 24は、11号堰堤築堤箇所下流右岸の谷からの土石流です。雨水が礫の下へ浸透し一気に滑り落ち本流が河道閉塞をおこし土石流が起きたと思われます。

写真23 発生前

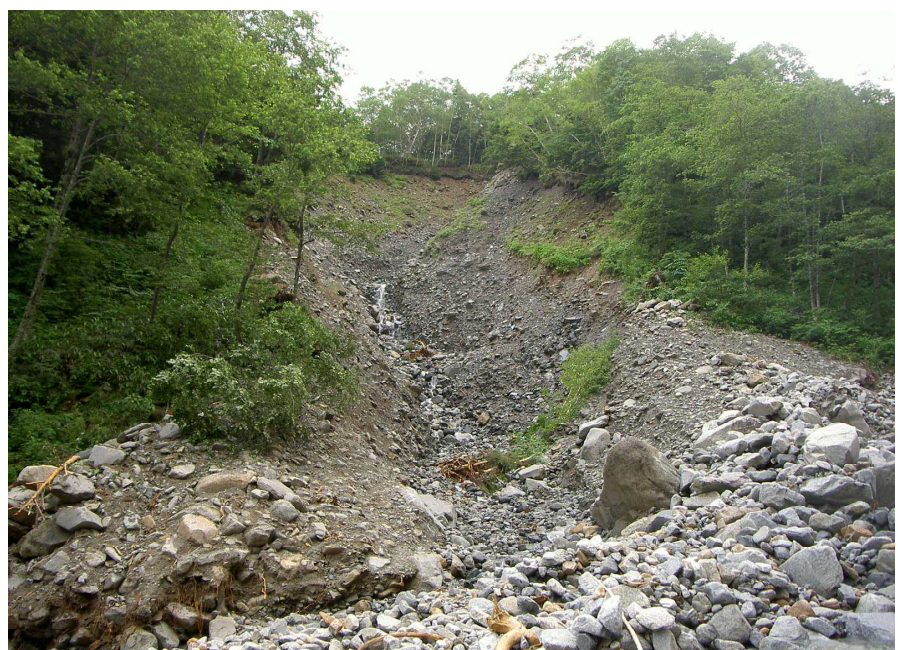
写真24 発生後

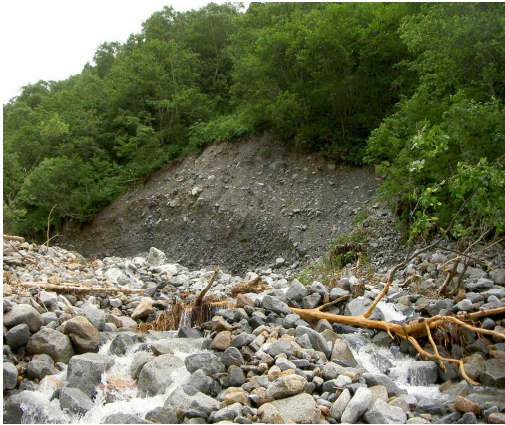
今回の土石流発生により、現場上流には洗掘により崩壊した箇所が多く見られ(写真25)土壌形成が進まず豪雨等により崩壊の拡大、洪水・土砂災害発生の可能性が益々高くなっています。また、土石流は岩塊の運搬力が非常に大きく、岩塊を巻込んで流下するため(写真26)下流域に達すれば甚大な被害の発生が考えられます。

写真25 洗掘による崩壊跡

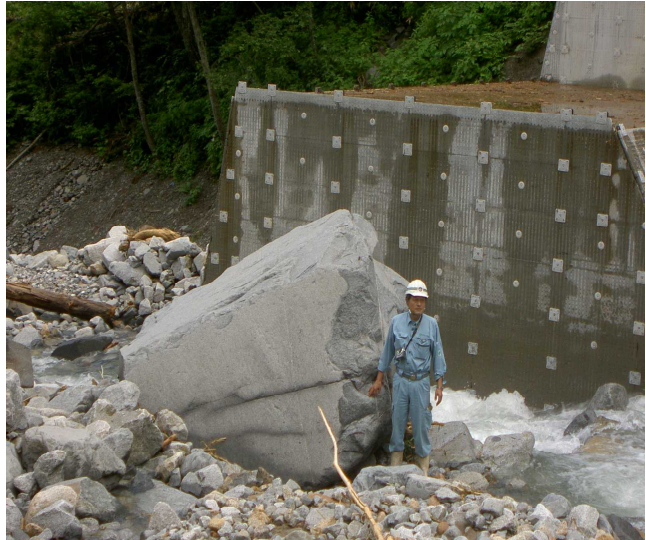
写真26 土石流により流下した巨石
