ヒューマンエラーによる事故再発防止対策

坂本土木(株) 岩坪谷第4号砂防堰堤工事
(工期:平成19年4月14日～平成19年10月31日)
現場代理人 ○千原 裕司
監理技術者 千原 裕司

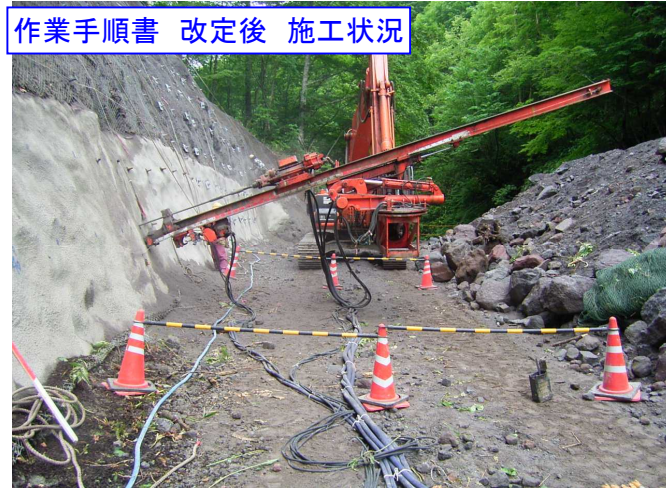
発生日時	発生内容	発生原因
6月1日 15:30頃	アンカー工施工時、自穿孔ロックボルトがドリルヘッドに十分締め付けられていなかった。そのためドリルヘッドの回転により締め付けようと機械操作者に合図を行った際、左手が自穿孔ロックボルトのロッドに触れていたため自穿孔ロッドに巻き込まれ左手を負傷した。	<ul style="list-style-type: none"> 自穿孔ロックボルトがドリルヘッドに十分締め付けられていなかった。 自穿孔ロックボルトをドリルヘッドの回転により締め付けようとした。 打ち込み機械に近づきすぎていた。

- 3) 作業前に現地でのミーティングを実施し、作業員同士の意思疎通を図る。また、作業指示・KY活動を現地作業箇所で行う。
- 4) 自穿孔ロッド回転中は、3.0m以内の立ち入りを禁止。また、カラーコーンにより立入禁止区域を明示する。

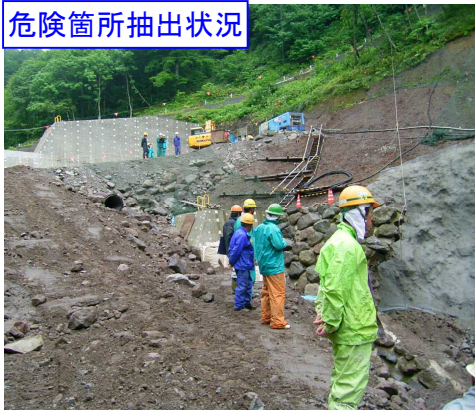
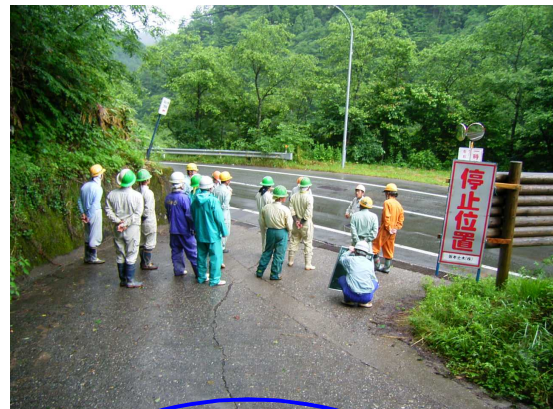
危険箇所抽出状況

現場内	抽出事項	対策
・資材置き場が広い	整理し、整理しきれない(盛土崩れ)	①施工ヤードの再造
・休け所が整備されている		②道具小屋を設置
・施工機が乱雑、作業ヤード		③日々の個々の整理整備
・作業通路がない		④避難場所を右岸に作る
・避難経路がない		⑤ヤードの設置
・護岸の横や向山(向山崩れ)		⑥休日検討(発生者)
・高低差上流の地山が危ない		⑦従来の円形防壁(作業者の同知合図等設置)
・法面からの落石がある	→ 1. 法面に	⑧増設検討、ネット設置
・重機が近くで作業している		⑨マシナ、ヘルメット設置済
・重機同士の併走		
・土石流発生(回転式)		
・施工順序の確認、符合		
・避難場所増設(防土土)		
・防壁にネットを巻く		
・不慮の

3) 作業再開前に現場従事者全員で現場内及び周辺関係場所の危険箇所を抽出し、全員による危険箇所の確認、対処方法を検討した。

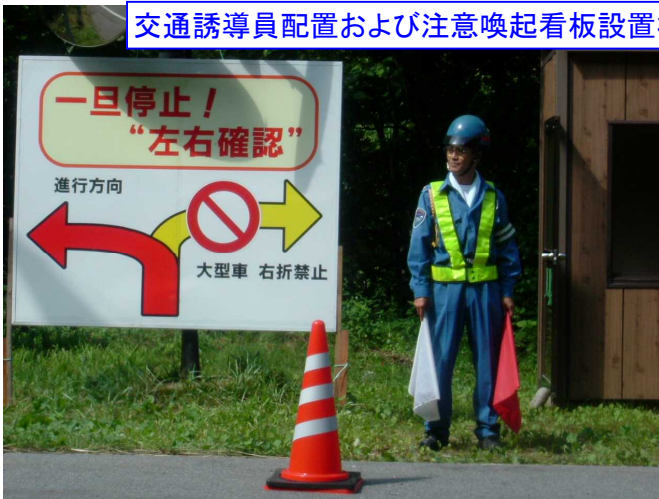
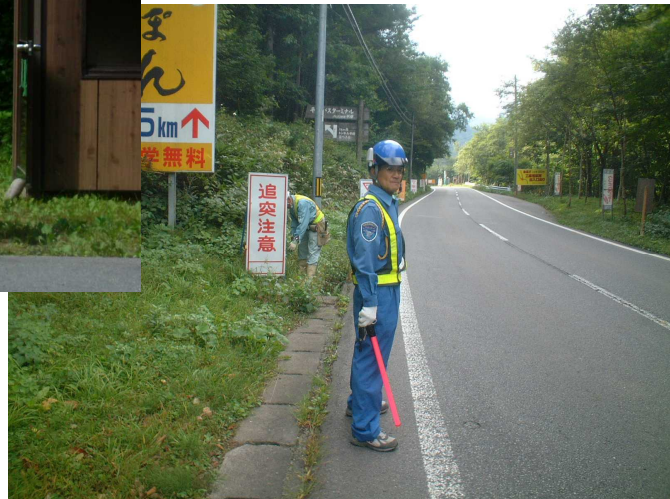
交通誘導員配置および注意喚起看板設置状況

発生日時	発生内容	発生原因
7月7日 11:00頃	10tDTが法面吹付け用の資材(砂)を現場に搬入し帰路に着いた。 餌掛谷資材運搬道路から国道471号線に出る際、一旦停止をし左右確認を行い、発進させた時に一般車と衝突する。	<ul style="list-style-type: none"> ・事故現場は、見通しの悪い位置に資材運搬道路の出入口がある。 ・運転者が、餌掛谷資材運搬道路出入口正面に設置してあるカーブミラーの確認を怠った。 ・相手車両の前方不注意により10tDTの発見が遅れた。

- 7) 危険箇所抽出時に出た意見を反映させ、見通しが悪い餌掛谷資材運搬道路出入口に対し、現場に出入りする車両に対し、注意喚起看板を設置すると共に、全ての施工日において、公安委員会の交通誘導警備2級以上の資格を有する誘導員を配置した。
