# 令和 4 年度 河川管理レポート

令和 5 年 4 月

金沢河川国道事務所  
河 川 管 理 課

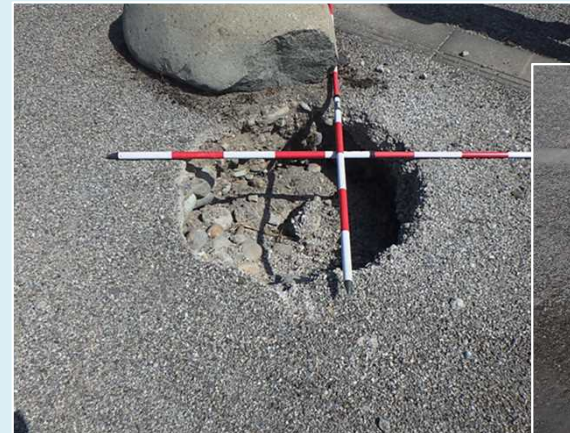
陥没穴の状況（φ1.0m・深さ0.6m）

陥没穴埋め戻し後

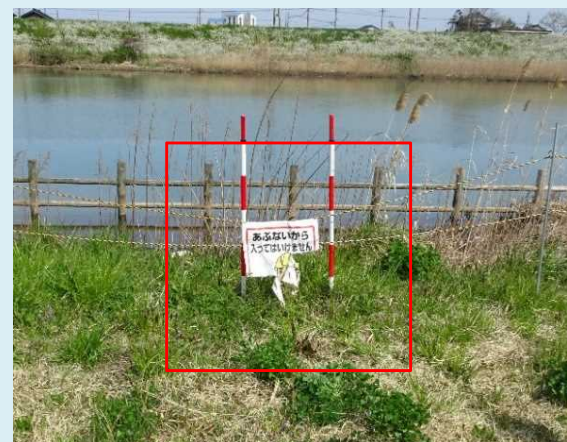
注意喚起看板破損

注意喚起看板交換後

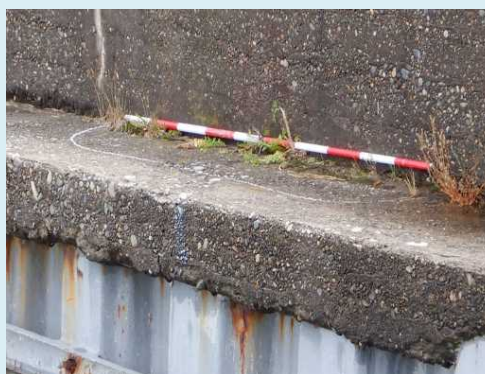
右岸-0.15k+30m 笠コンクリート前面の破損、鉄筋露出(L=19.3m)

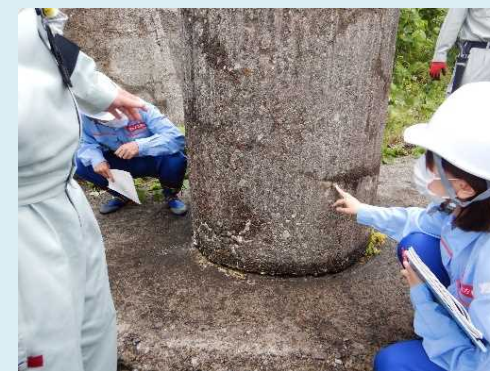
右岸10.8k ポスト水制にクラック及び基礎間隙間を確認

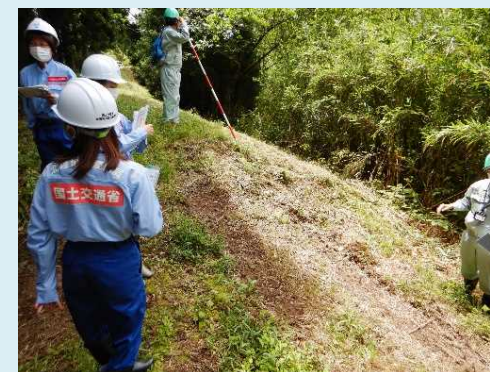
右岸12.0k～12.4k 表法面にイノシシによる損傷
