# 令和 6 年度 河川管理レポート

令和 7 年 6 月

金沢河川国道事務所  
河 川 管 理 課

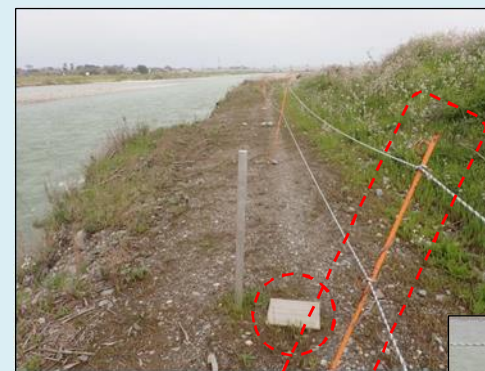
ゴールデンウィーク前 手取公園(右岸園地)の点検  
(手取川 R1.0k付近)

立入禁止措置の  
ロープ柵が倒れかけ  
注意喚起看板が脱落

ロープ策張直し、  
注意喚起看板復旧

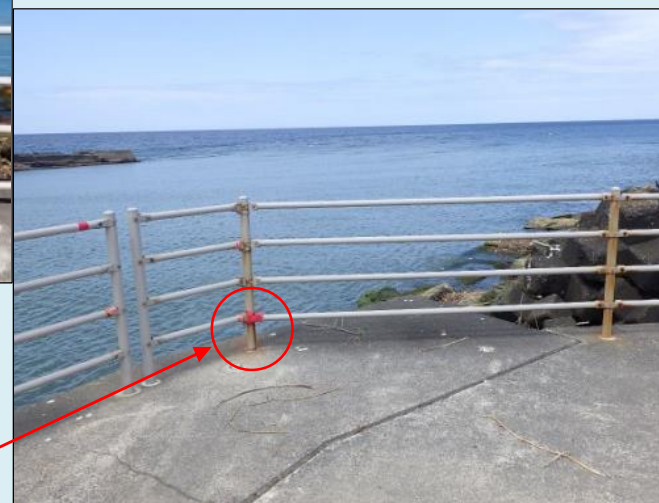
ゴールデンウィーク前 導流堤(右岸)の点検  
(手取川 R-0.2k付近)

防護柵のパイプが1本脱落

応急措置としてテープで固定  
後に接続し直し

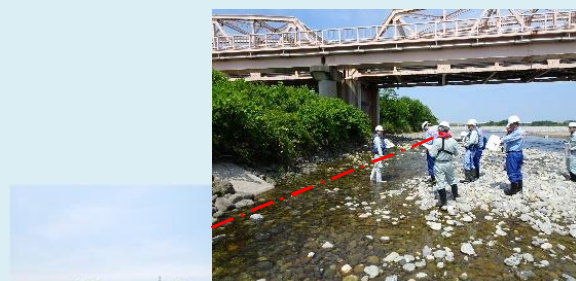
L3. 6kp+100m付近～L4. 2kp付近. 河岸侵食

河岸侵食の  
状況を確認

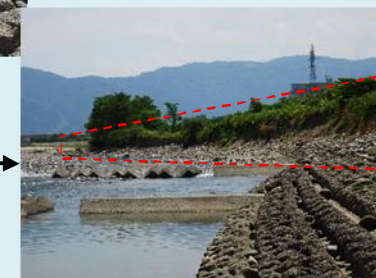
L8. 0kp+150m付近. 急流河川対策盛土の侵食拡大及び観測施設の破損

観測施設の  
破損を確認

急流河川対策  
盛土の侵食拡大を確認

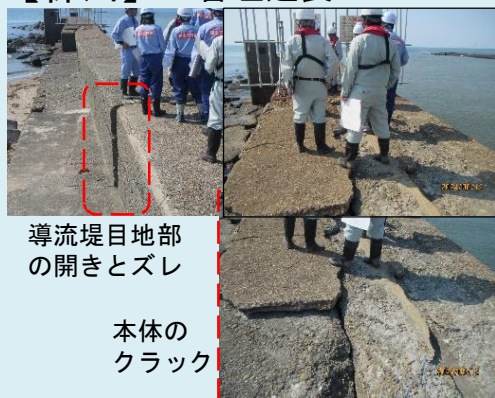
L-0. 2kp+90m付近. 導流堤目地部の開きとズレ及び本体のクラックと断面欠損

導流堤目地部の  
開きとズレ

本体の  
クラック

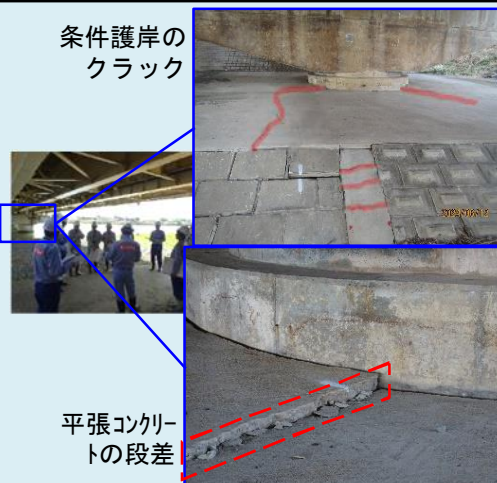
R0. 8kp+50m付近. 条件護岸の亀裂等

条件護岸の  
クラック

平張コンクリートの段差

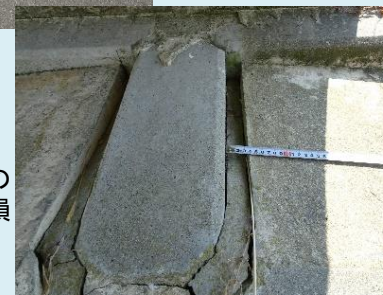
L1. 4kp+130m付近. 樋管条件護岸等の破損

堤防天端のAs  
舗装のひび割れ  
樋管上下流は沈下

条件護岸の  
沈下と破損

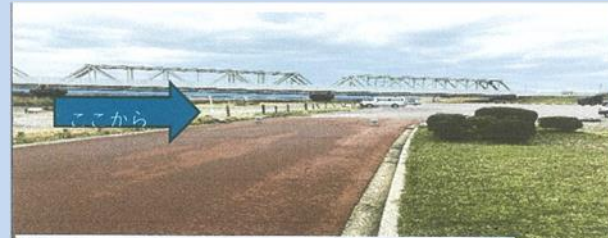
公園施設  
外周杭の  
劣化

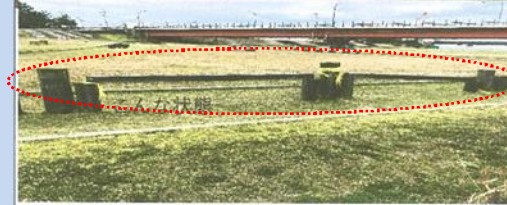
老朽化した遊具の  
使用禁止を示す  
テープが破れている
