# 令和 7 年度 河川管理レポート

金沢河川国道事務所  
河 川 管 理 課

# 1-1 河川巡視 ～ パトロールを定期的を実施 ～

# 1-4 出水期前の堤防点検 ～ 職員による河川点検を実施 ～

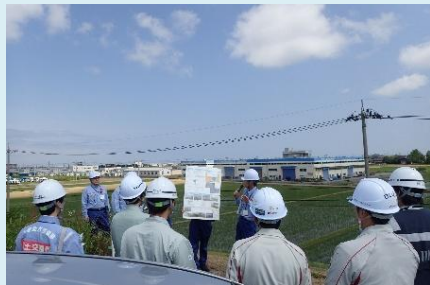
R9.6kp付近 基礎地盤漏水箇所

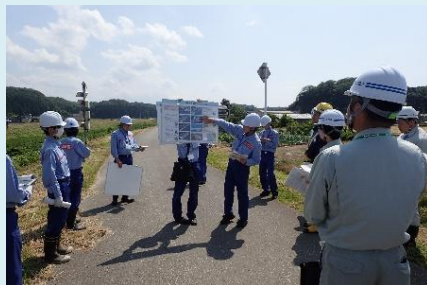
L10.8kp付近 越水(溢水)箇所

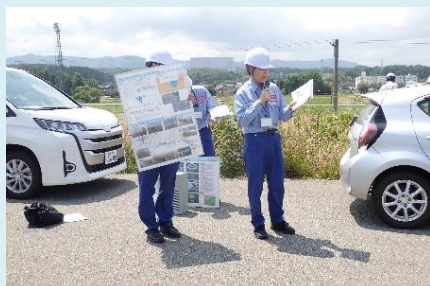
L9.0kp付近 堤体漏水箇所

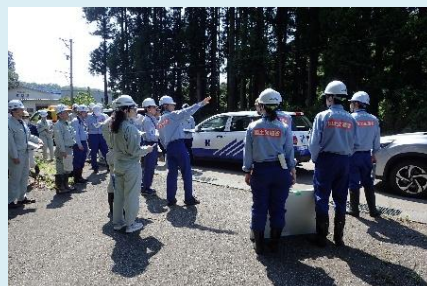
R12.0kp付近 越水(溢水)箇所

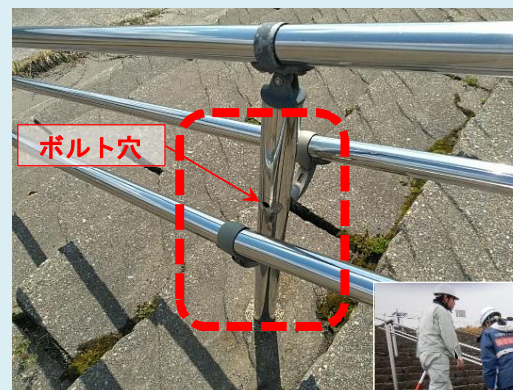
階段護岸の  
手すり脱落

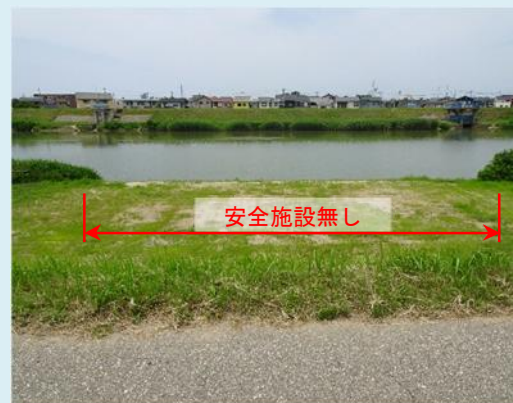
水際は矢板護岸だが  
安全施設や植生がなく  
転落のおそれがある

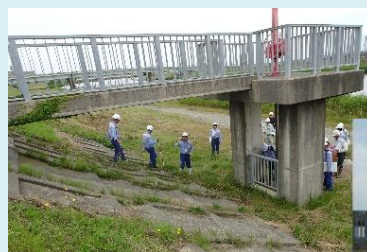
L1. 4kp+170m付近.  
排水樋管の抜け上がり（30cm未満）の状況を確認

排水樋管周辺の堤防が沈下し、堤防天端に段差が生じている（抜け上がり）

堤防天端  
の段差
