# 実施対策の事例紹介

## 国道8号 千木北交差点（令和7年度実施対策）

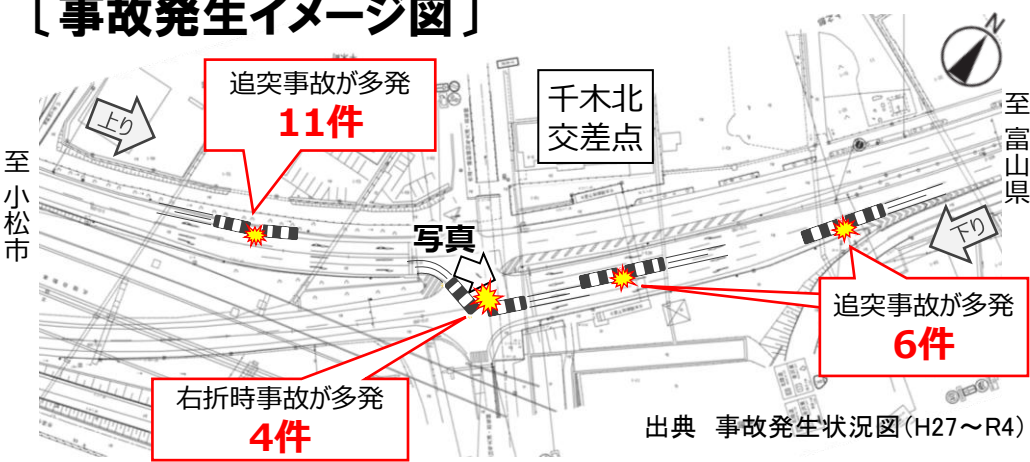
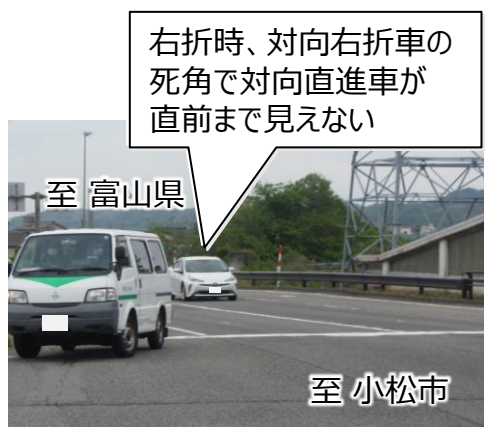
### 〔事故発生イメージ図〕

- 国道8号千木北交差点は、金沢東IC近くの、上下線が分離されたカーブ区間の信号交差点。
- 速度超過を主要因とした追突事故や、カーブ区間で右折時に対向直進車が見えづらいこと等を主要因とした右折時事故が多発。
- 令和7年6月に、減速路面表示と、道路用地を活用した右折分離ゼブラ帯（右折時の対向直進車の視認性改善）を設置し、追突事故、右折時事故の抑制を図った。

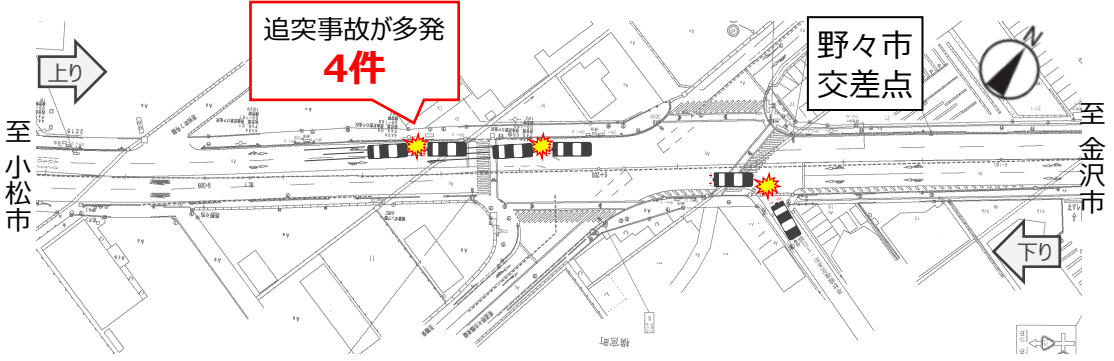
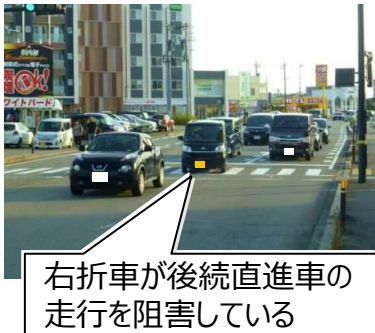
### 〔事故発生イメージ図〕

- 国道157号野々市交差点は、野々市市の中心部に位置する交差点。
- 速度超過や、右折待ち車両の後続直進車の対応遅れ等を主要因とした追突事故が発生。
- 令和7年6月に、右折車線を設置し追突事故の抑制を図った。

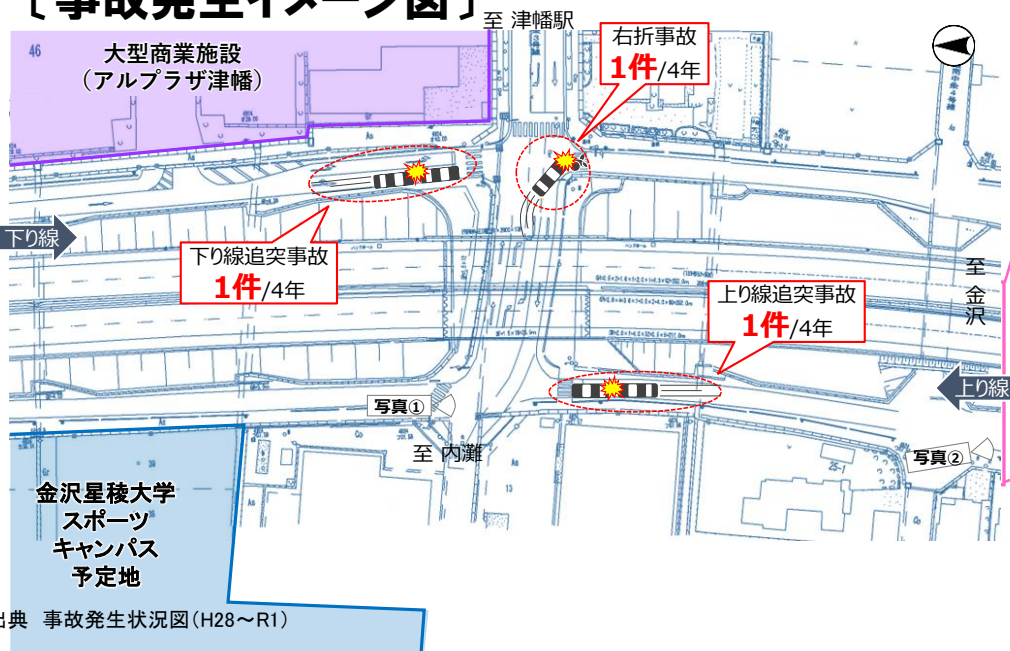
### 〔事故発生イメージ図〕

- 国道8号津幡町、津幡バイパス南中条IC下の平面交差点。
- 上り線は右折交通が多く、本線まで影響する渋滞や追突事故が発生、急ブレーキが多発。
- 令和7年3月に、上り線側の右折車線を設置し追突事故の抑制を図った。

右左折車と直進車が混在、側道からの合流もあり交通が錯綜

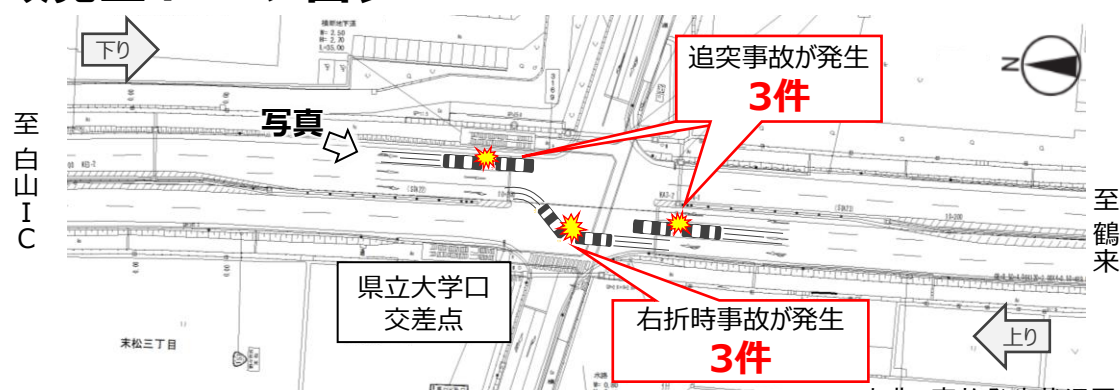
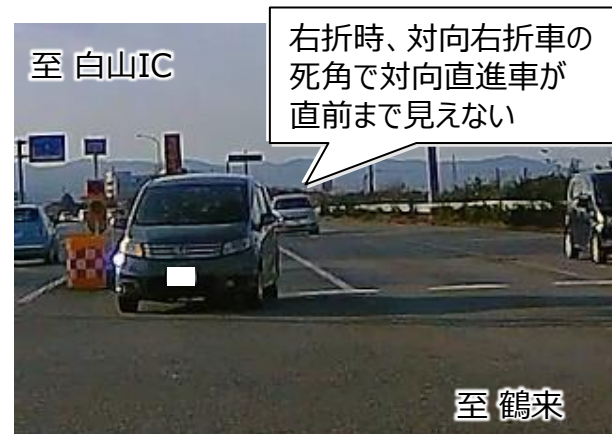
### 〔事故発生イメージ図〕

- 国道157号県立大学口交差点は、野々市市の県立大学前の信号交差点。
- 国道157号上下線で交差点直進車の速度が高いこと、右折時に対向右折車による死角で対向直進車の視認性が悪いことを主要因とした追突事故、右折時の事故が発生。
- 令和7年3月に、右折導流標示の設置や減速路面表示等を設置し、追突事故・右折時事故の抑制を図った。
