- 平成27年度新潟県内で実施した点検・補修における好事例・気づきについて事例紹介

- 平成27年度富山県内で実施した、点検・補修における好事例・気づきについて事例紹介

- 平成27年度の橋梁点検で実施した、点検・補修における好事例・気づきについて事例紹介

- NEXCO中日本で実施している点検・補修における好事例・気づきについて事例紹介

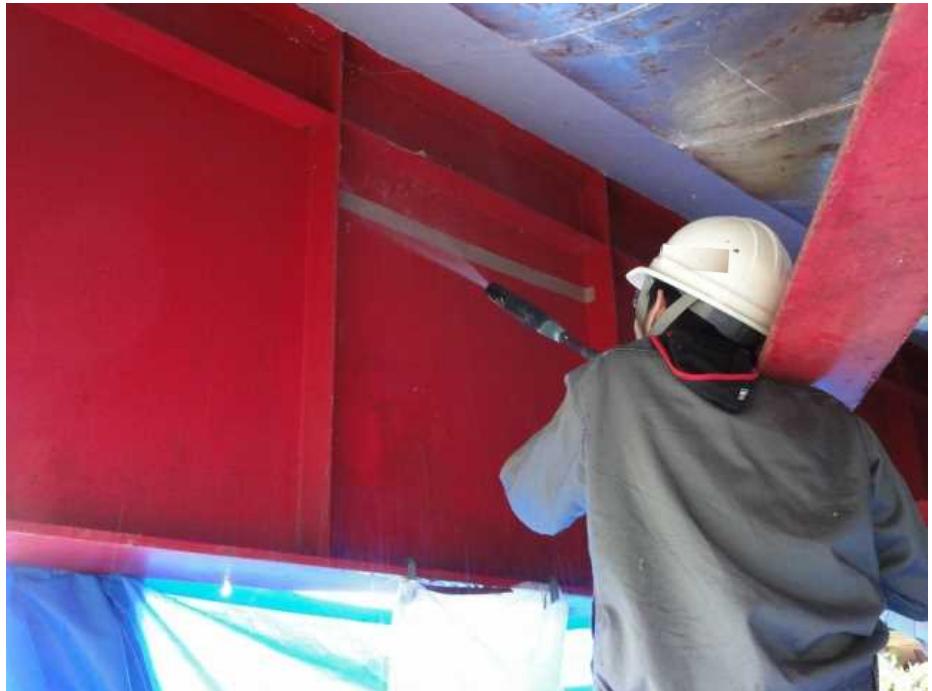
(② 橋梁の長寿命化への取り組み) 塩害環境下にある鋼橋に対して桁の洗浄を実施

塩分の付着が顕著である箇所を把握

洗浄による付着塩分量の低下の効果を把握

洗浄後の経過年数における塩分付着量の回復状況を把握

- 桁洗浄が、付着塩分量を低下させる効果を有することが確認できた。
- 桁洗浄の計画的な実施は、安価な予防保全対策になり得るものと確認できた。

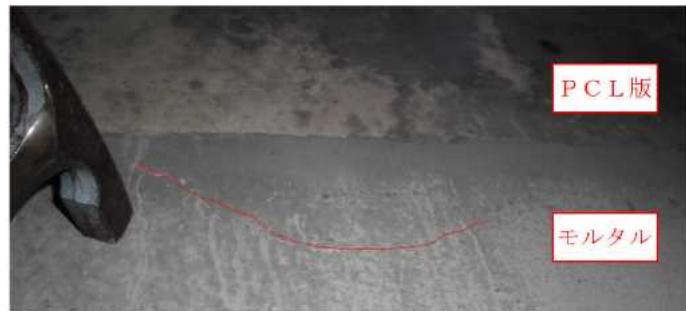
対象箇所

ひび割れの進展目安として、クラックセンサをトンネルPCL版下部モルタル部に設置
※上り、下り計6箇所

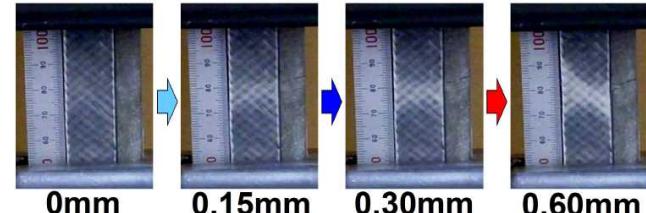
クラックセンサの変化

- ひび割れ幅の拡大を専門的知識がなくても目視により確認することができるため、日常的な点検を効率化できる

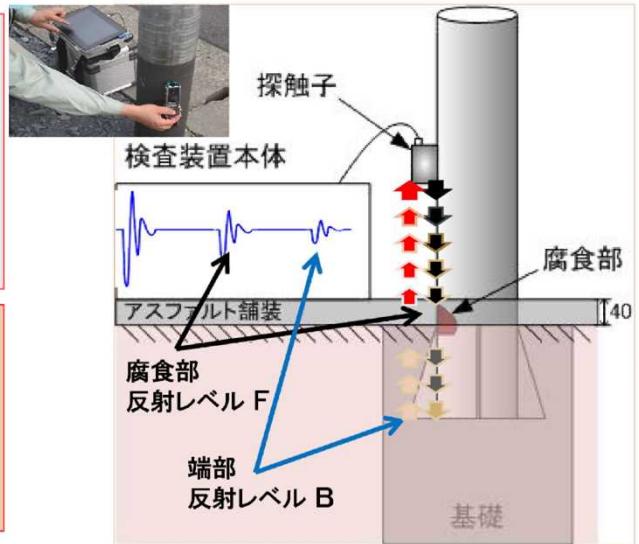
(①新技術の活用) 地際部の腐食状況を非破壊（超音波の反射波等）により推定する技術を利用

設計根入れ(基礎端面)部から反射する**最大波高値(Bエコー)**と路面境界部から反射する**最大波高値(Fエコー)**を相対比較し、**倍率(腐食試数)**によって、表面上の傷(腐食)の大小を数値化する

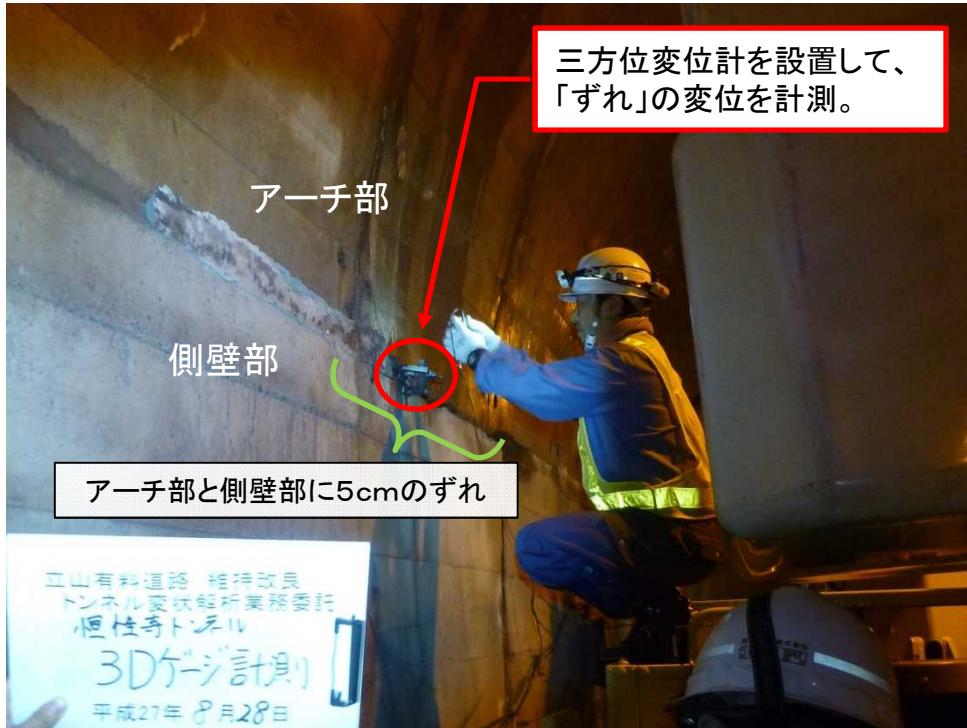
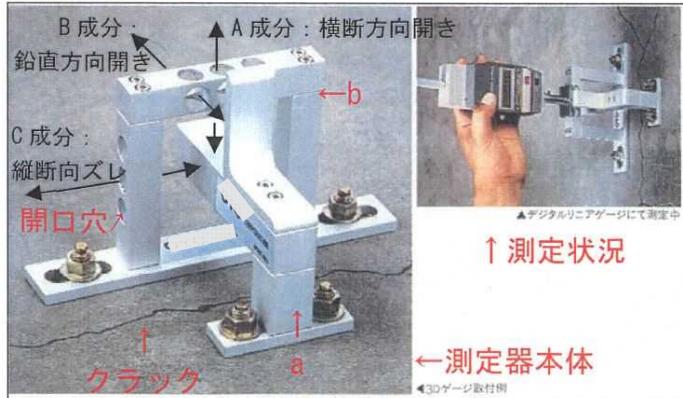
(④三方位変位計の設置) 横断方向・鉛直方向・縦断方向の変位を計測している事例

アーチ部と側壁部に生じた「ずれ」の変位(X・Y・Z方向)を計測。

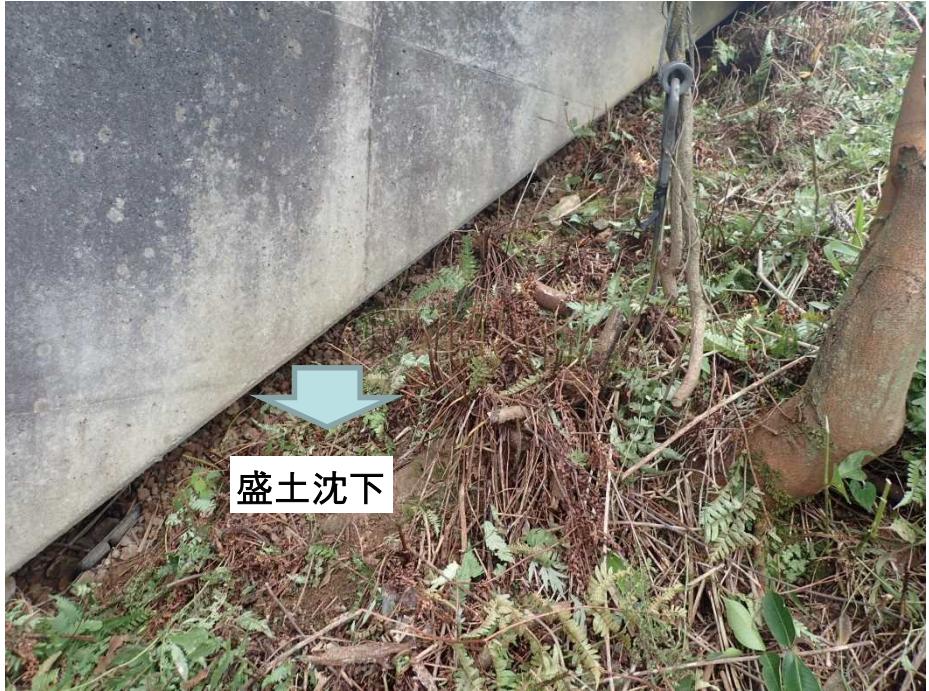
【ウイング下面の盛土沈下】

「木が桁に触れているよ」

「桁下の樹木が電線に接触しているよ」

「前回の点検では見られなかった損傷が発見できたよ」

- 桁下の草木を伐採することで、桁への悪影響(異常な圧力や乾湿)を除去することができた
- 点検時に電線に接触した樹木を除去することで断線を未然に防ぐことができた
- ウイング周りを除草することで、ウイング下面の盛土沈下による土砂流出が発見できた

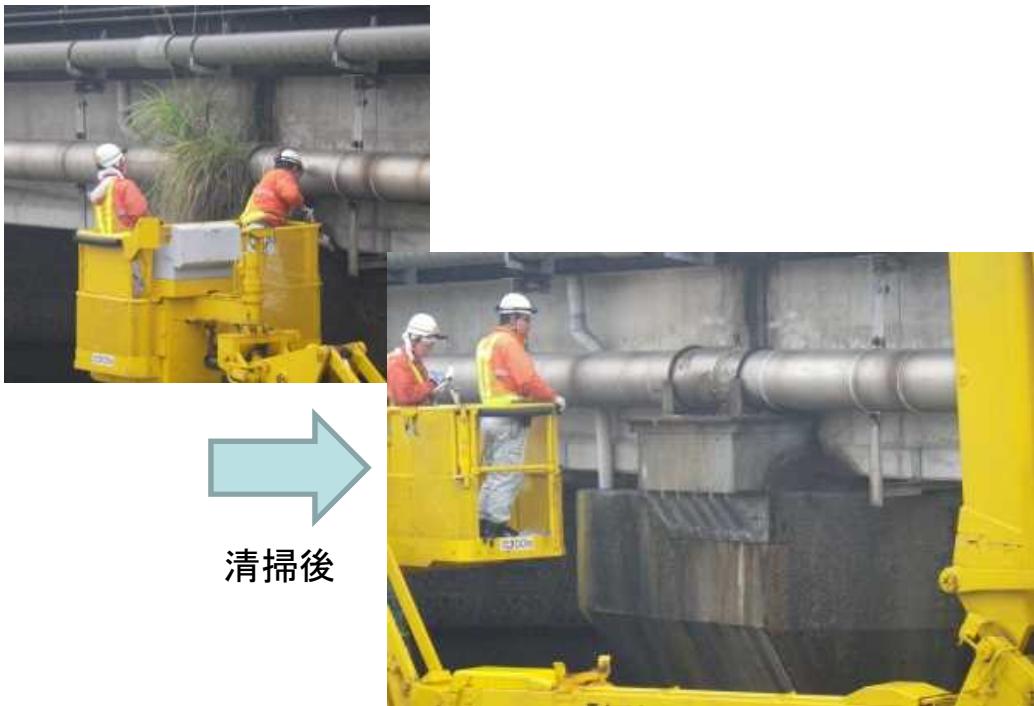
支承上に堆積した土砂の乾湿により支承が腐食している

橋座上に草木が繁茂して桁端が断面欠損している

(②橋座の清掃) 橋梁点検車・高所作業車でしか届かない橋座面を点検時に清掃することで、支承周りや桁端の環境を改善して橋梁の予防保全が図れた。

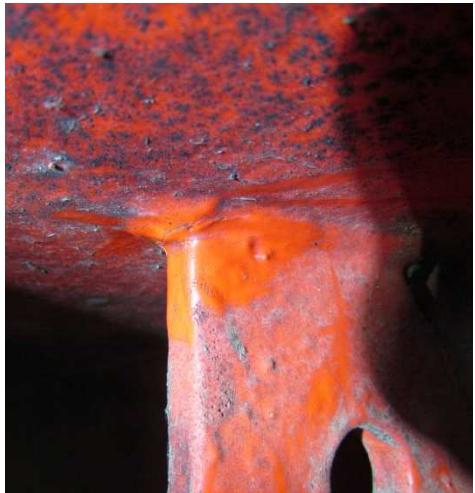
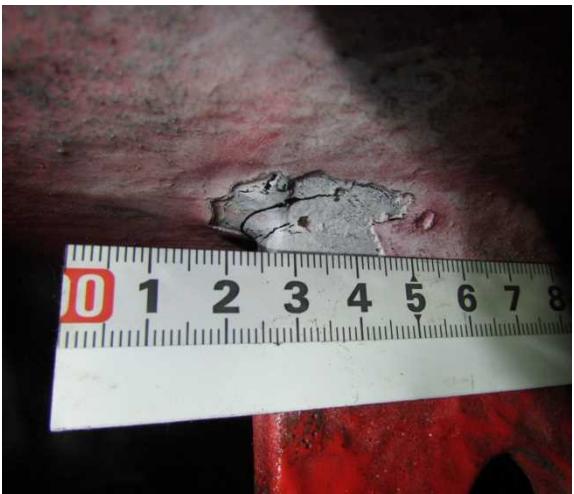
磁粉探傷試験

（③塗膜割れ箇所の磁粉探傷試験）点検時に見つかった塗膜割れ箇所を磁粉探傷試験することで、亀裂を発見し、詳細調査（S1判定）の手間を省くことができた。

塗膜割れがあるけど亀裂なのか
な？損傷程度が分からぬから、
判定できない

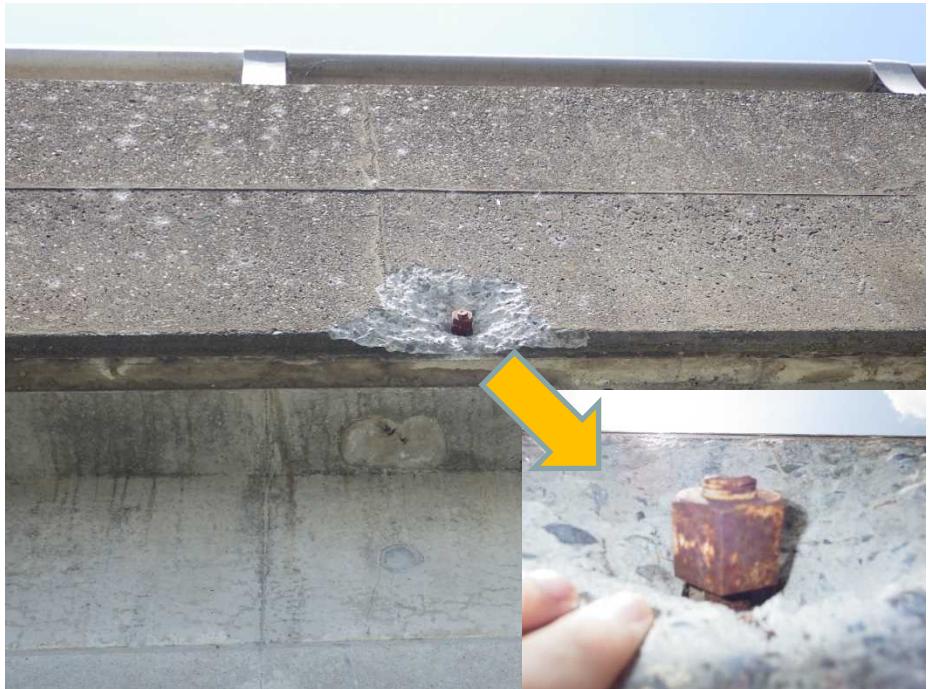
【PC床版横締め鋼棒の破断】

構造上不安定となる重篤な損傷を見つけたので応急対策したい

第三者被害を及ぼす恐れがある損傷に対して早急に予防したい

（④緊急報告）点検時に構造上不安定となる重篤な損傷や、第三者被害を及ぼす恐れのある損傷に対して、道路管理者に緊急報告することで、早期に応急対策を施して被害を未然に防ぐことができた。

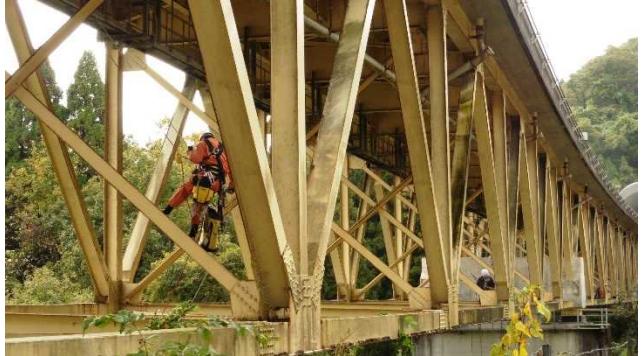
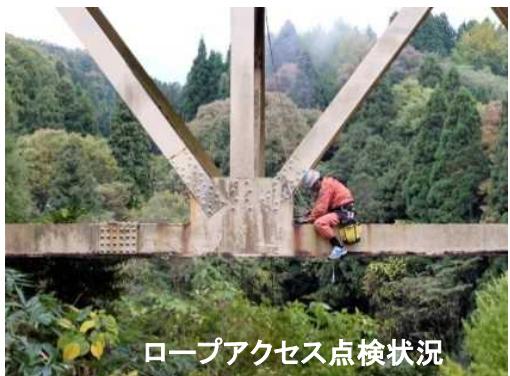
①検査路のない橋梁、トラス橋の接合部などにおいて、ロープアクセスにより点検を実施した事例

近接目視点検が出来ていなかった箇所が点検できるようになった。
