1. 県道瓜生能瀬線法面崩落 土砂崩れ状況

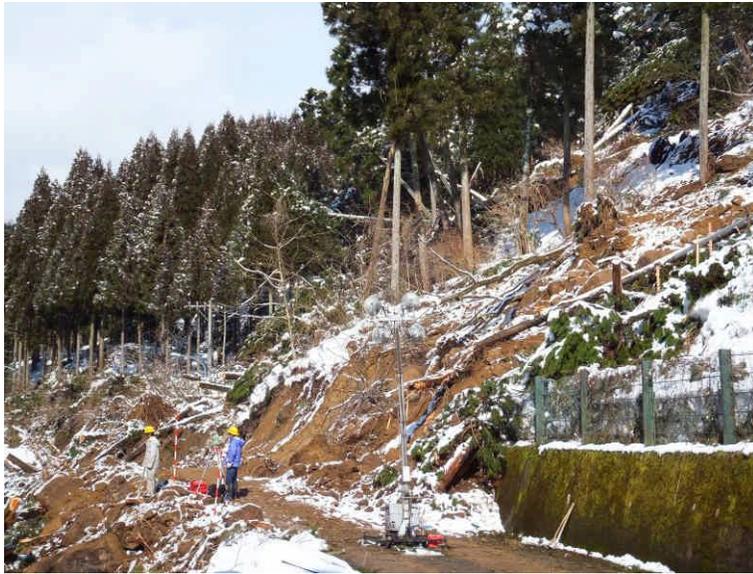
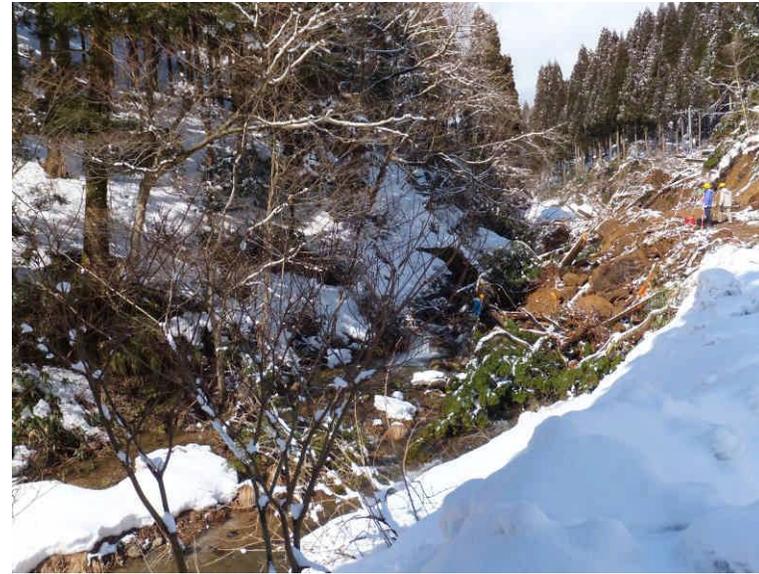
法面崩落状況(H24.2.27撮影)
