「平成16年7月新潟・福島豪雨」及び「平成16年7月福井豪雨」に係る
堤防等の河川管理施設の緊急点検結果について

堤防等の河川管理施設の緊急点検について

北陸地方整備局管内における緊急点検結果

北陸地方整備局 金沢河川国道事務所管内における要対策箇所 (全 1箇所)

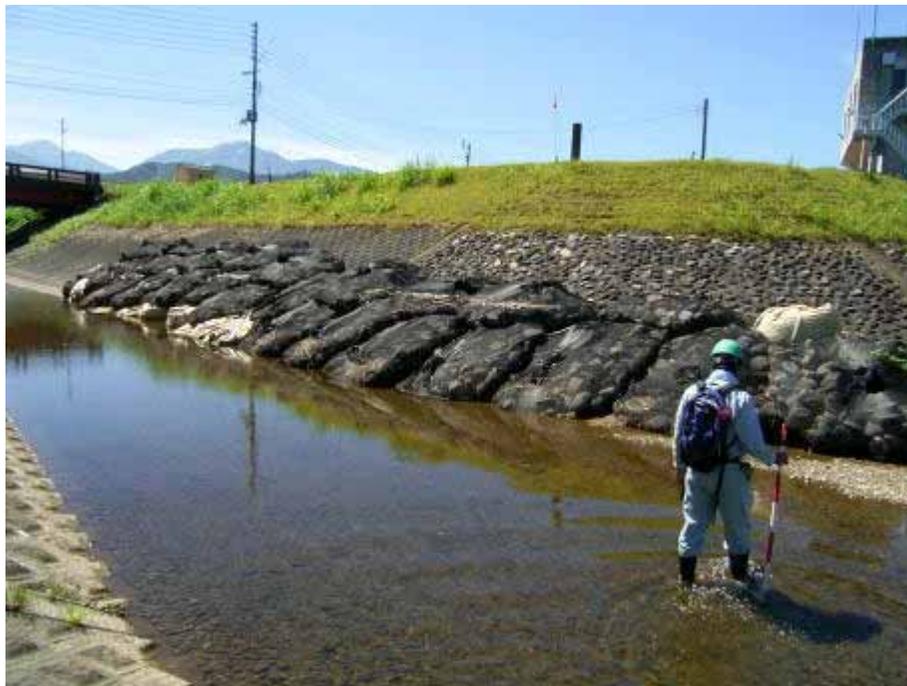
護岸の破損	1箇所 8%	(事例)新潟県： ^{しなの} 信濃川水系 ^{うおの} 魚野川	写真
亀裂(のり面、堤防天端)	4箇所 33%	(事例)新潟県： ^{しなの} 信濃川水系 ^{しなの} 信濃川	写真
のり面崩れ、土砂流失	5箇所 42%	(事例)石川県： ^{かけはし} 梯川水系 ^{かけはし} 梯川	写真
河岸洗掘	2箇所 17%	(事例)富山県： ^{くろべ} 黒部川水系 ^{くろべ} 黒部川	写真
モグラ・猪等による堀荒らし	0箇所 0%		
堤体からの漏水	0箇所 0%

護岸の破損（対策後）

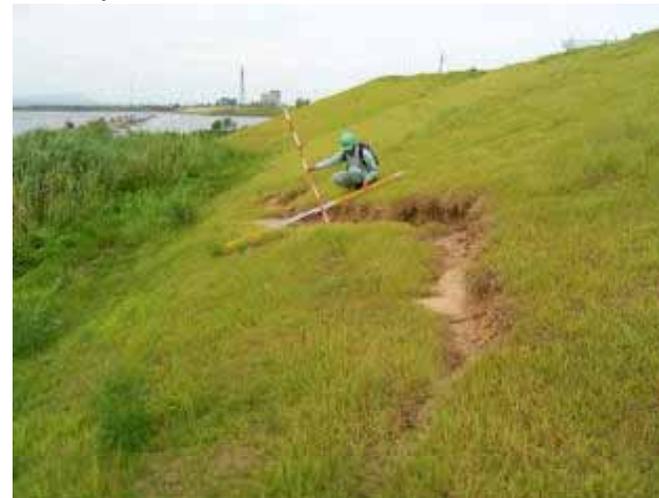
亀裂（のり面）

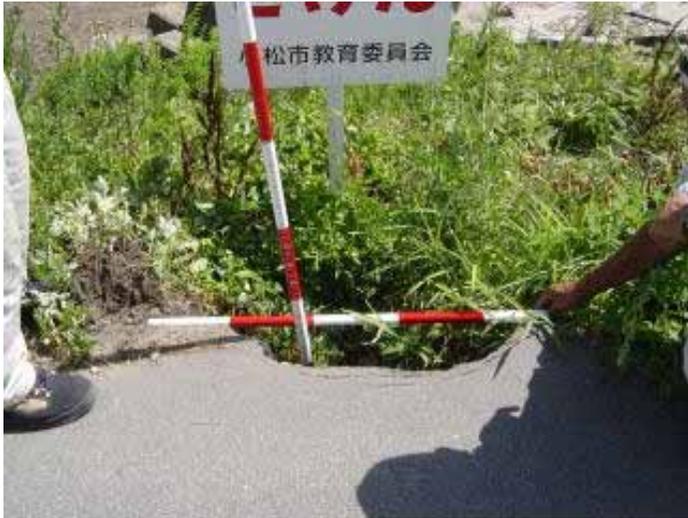
のり面崩れ (堤防舗装端部の陥没)

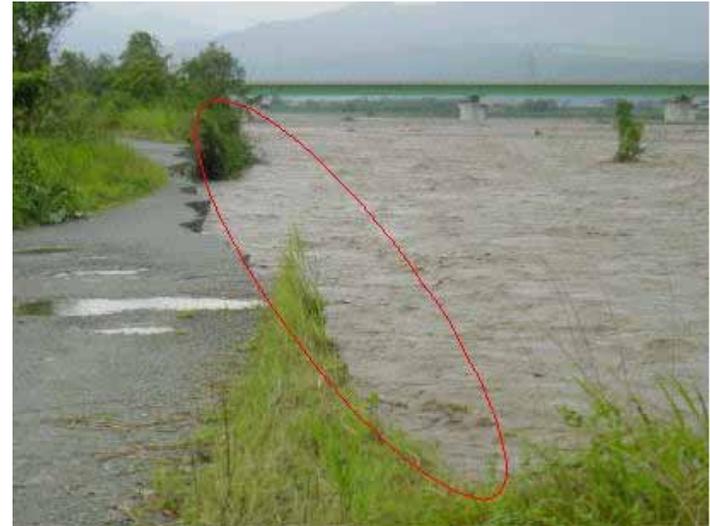
河岸洗掘

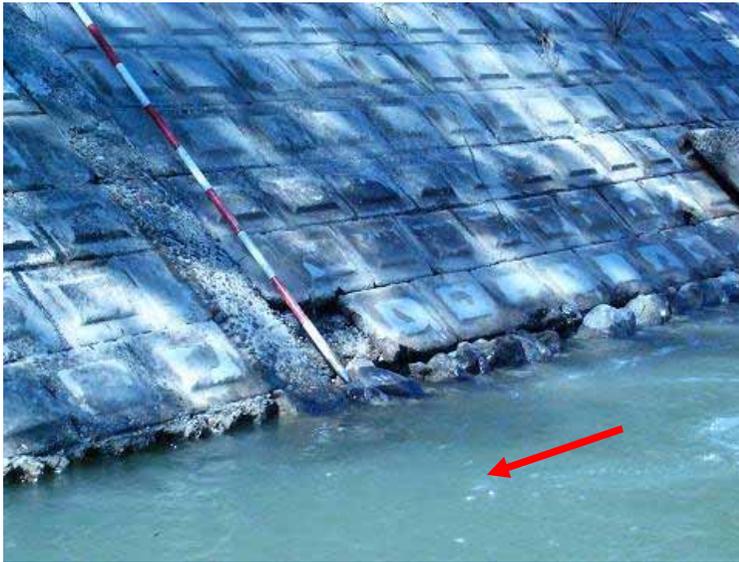
護岸の破損

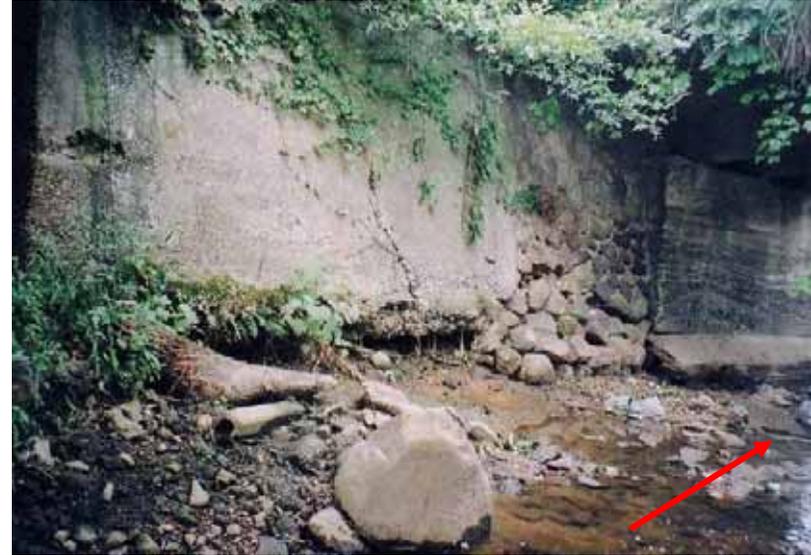
河床洗掘による護岸の破損

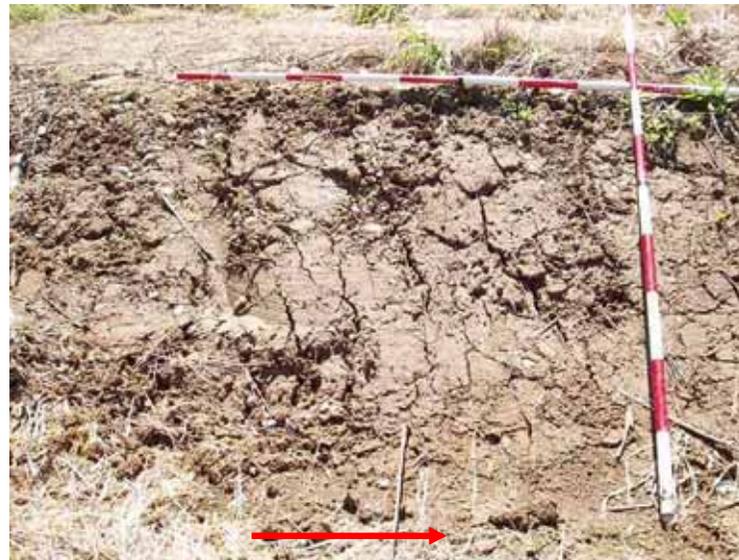
堤防表のり面の亀裂

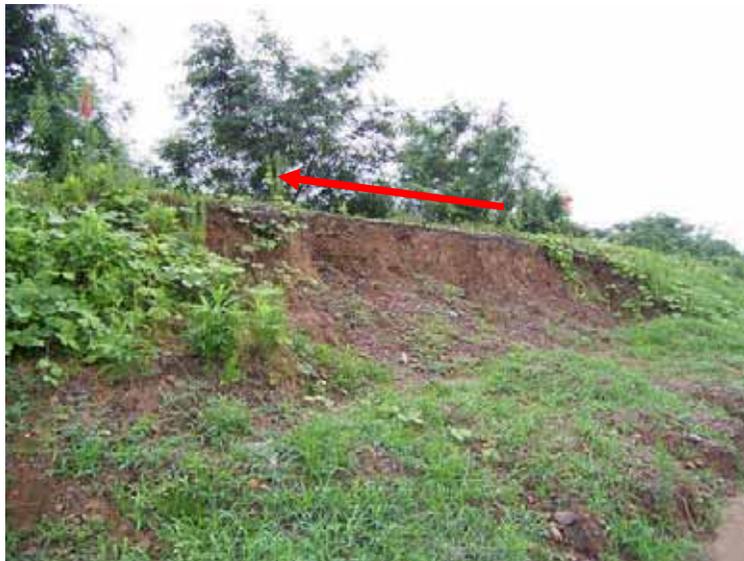
堤防裏のり面の崩れ

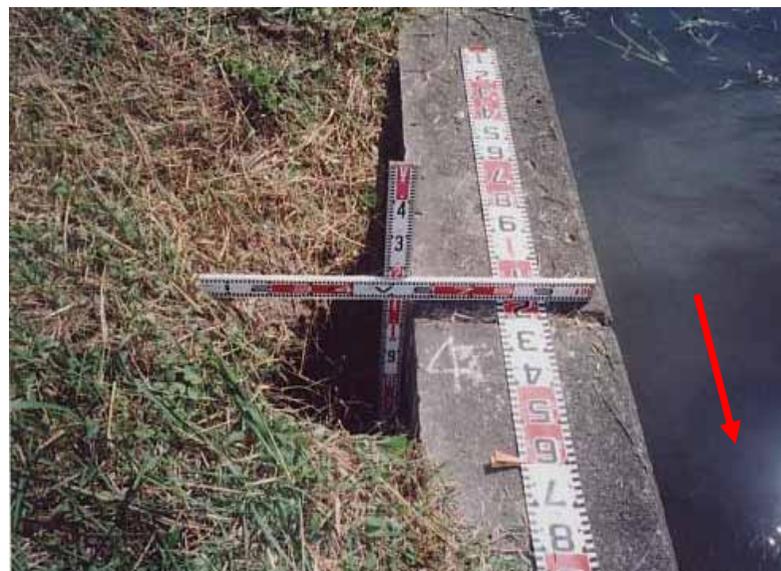
矢板護岸頭冠工背後の陥没

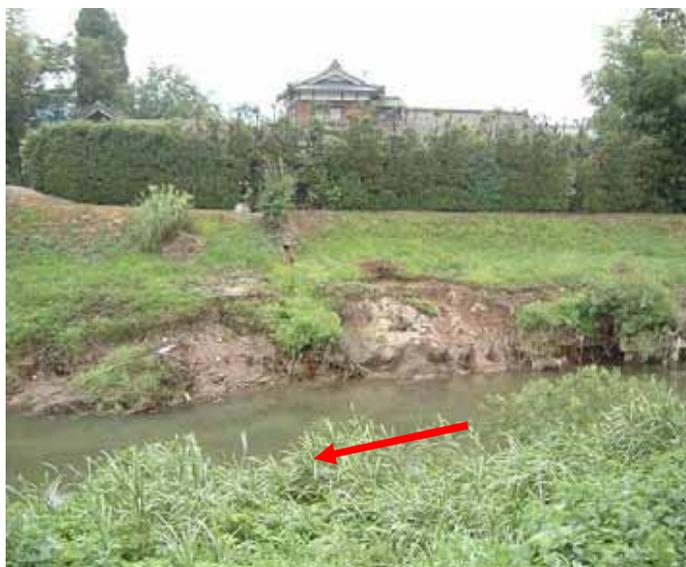
河岸洗掘

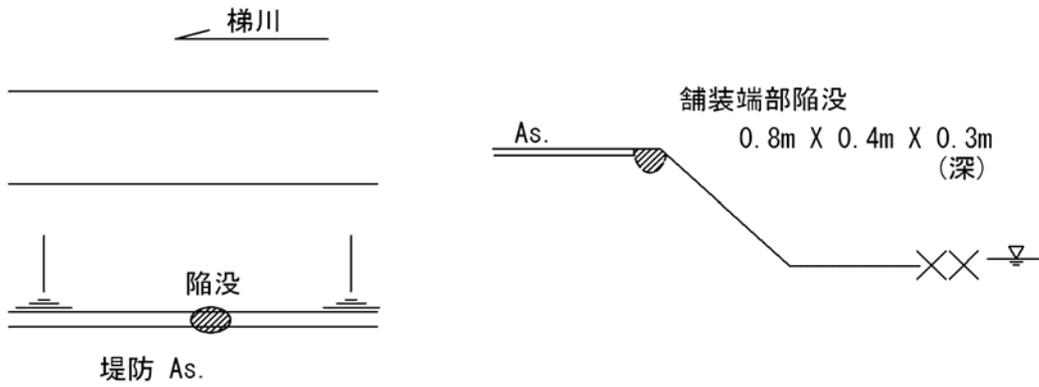
状況図面

水系名	梯川	河川名	梯川			
場所	キ口	0.2km-50	左右岸	左岸	地先名	小松市安宅町地先
点検場所	堤防天端
