## 河川、ダム、砂防設備、海岸保全施設に係る 夏休み前の安全利用点検結果について

金沢河川国道事務所では春のゴールデンウィーク前にも実施しましたが、夏休みを目前に控え、これから水辺を利用する機会が増えていくと予想されることから6月下旬から7月上旬にかけて、管内の河川、ダム、砂防設備、海岸保全施設について、大勢の人が集まる場所を中心に安全利用点検を実施しました。

## 安 全 利 用 点 檢 結 果

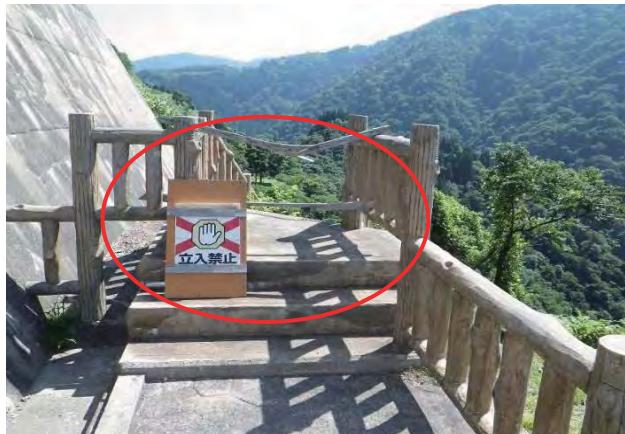
措置前

○部分の柵が折損、立入禁止看板外れ

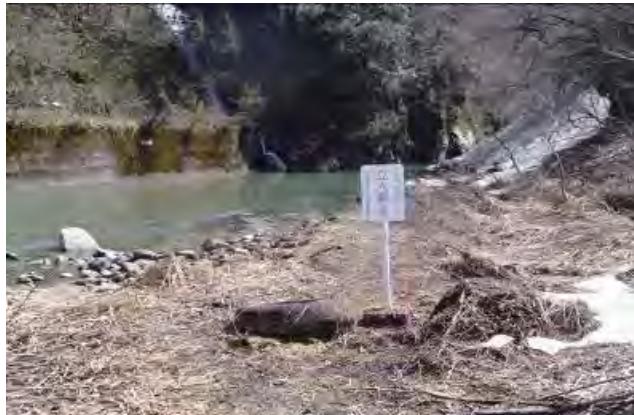
砂防施設

尾添川第1砂防堰堤の立入禁止区域へのロープ等による進入禁止措置がとられていない状態

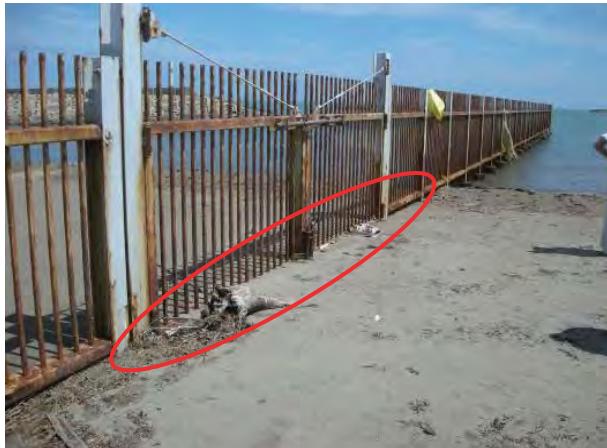
海岸保全施設

大型離岸堤の柵が砂で埋まり閉閉できない(水難事故が起きた場合、救助にいけない)
