## 河川、ダム、砂防設備、海岸保全施設に係る 夏休み前の安全利用点検結果について

～点検総数39区域のうち、危険性が確認された5区域で処置を実施～

## 河川、ダム、砂防設備、海岸保全施設に係る安全利用点検を実施

## 安 全 利 用 点 検 結 果

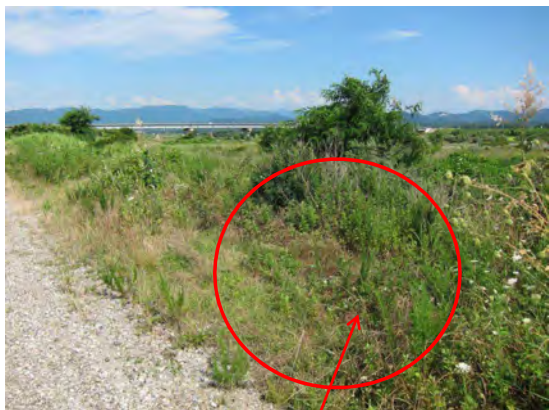
手取川⑦(水辺の楽校・中央拠点)

| 施設名 | | 点検数 | 応急措置<br>区域数 | 応急措置区域箇所<br>(各々の施設の点<br>検場所に示す○数<br>字の箇所) | 点検結果 | 実施措置 |
|---|---|---|---|---|---|---|
| 河川 | 手取川 | 10 | 1 | ⑦ | 河岸に占用施設である農業用排水<br>路の吐き口がある。吐き口の構造は<br>玉石を用いた空石積みとなっていて<br>水路との比高差もあり転落の危険性<br>がある。 | 占用者が応急的に吐き口の周<br>囲に進入防止のためのロープ<br>を設置 |

農業用排水路の吐き口があり、高低差があるため、転落の危険がある。

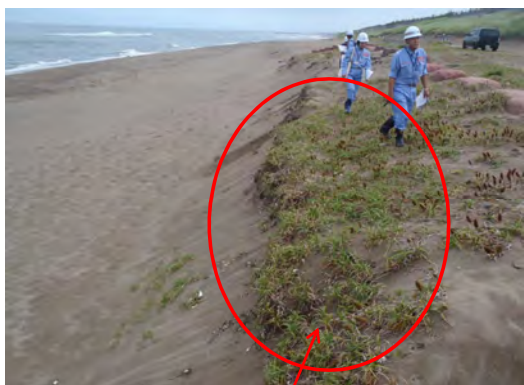
海岸保全施設①緩傾斜堤(白山市八田地区)

| 施設名 | | 点検数 | 応急措置<br>区域数 | 応急措置区域箇所<br>(各々の施設の点<br>検場所に示す○数<br>字の箇所) | 点検結果 | 実施措置 |
|---|---|---|---|---|---|---|
| 海岸保全施設 | | 4 | 4 | ① | NO. 133付近の暗渠出口脇の斜面<br>及び前浜の高低差 | ラウンディングの実施<br>(ラウンディング: 丸みを付けて<br>すり付けること) |

前浜に高低差が出来ており、危険である。
