連携排砂10年経過後の状況等について

連携排砂による貯水池内等土砂移動状況について

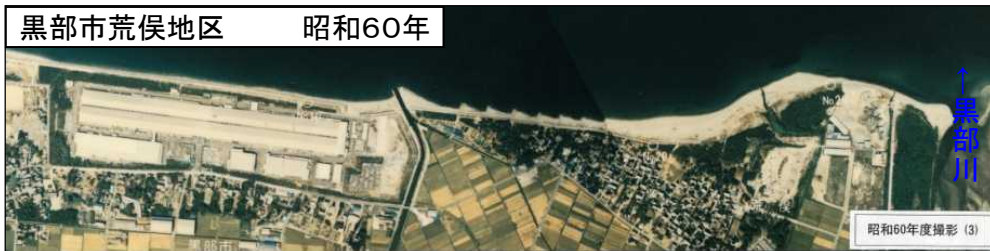
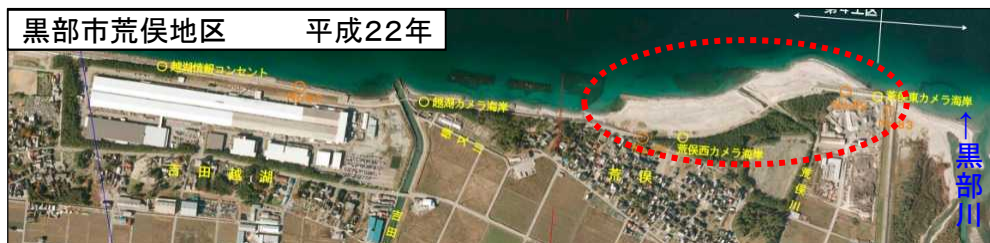
土砂の供給等により海岸の砂浜が拡大している。

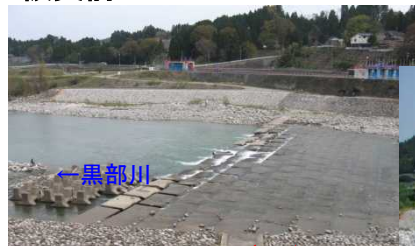
被災前 H23.4.26

大きな粒径の土砂の供給不足により 河床低下が進行し 愛本床止め工が被災した。

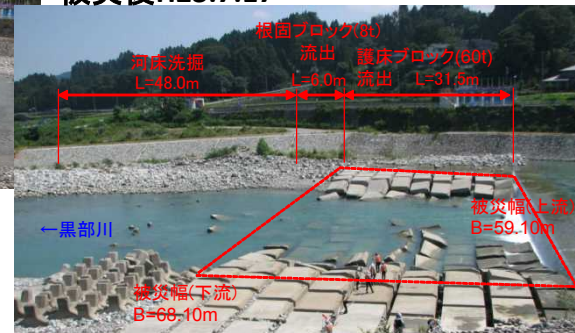
被災後H23.7.17

河床低下により被災した愛本床止め工

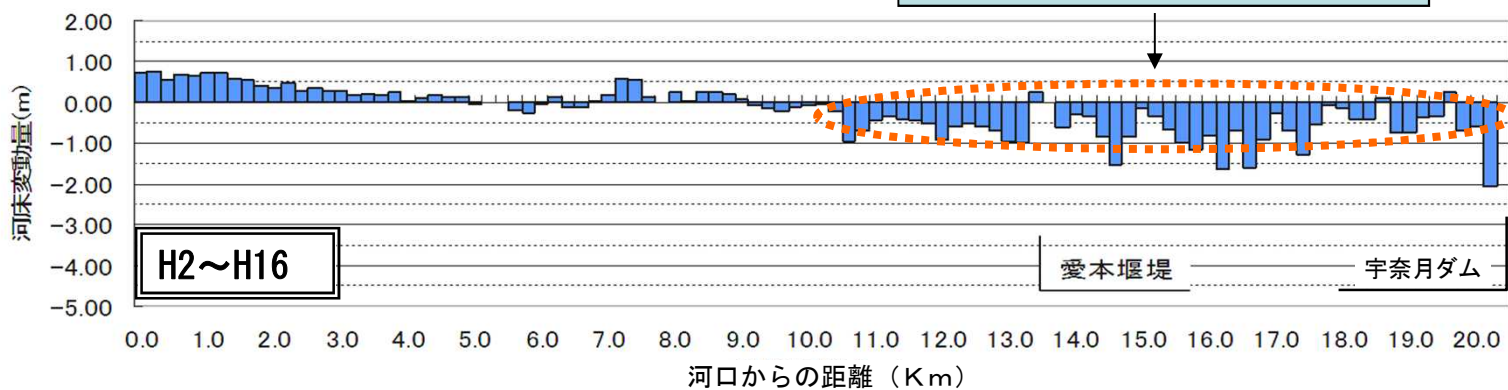
ダム下流は河床低下傾向にある

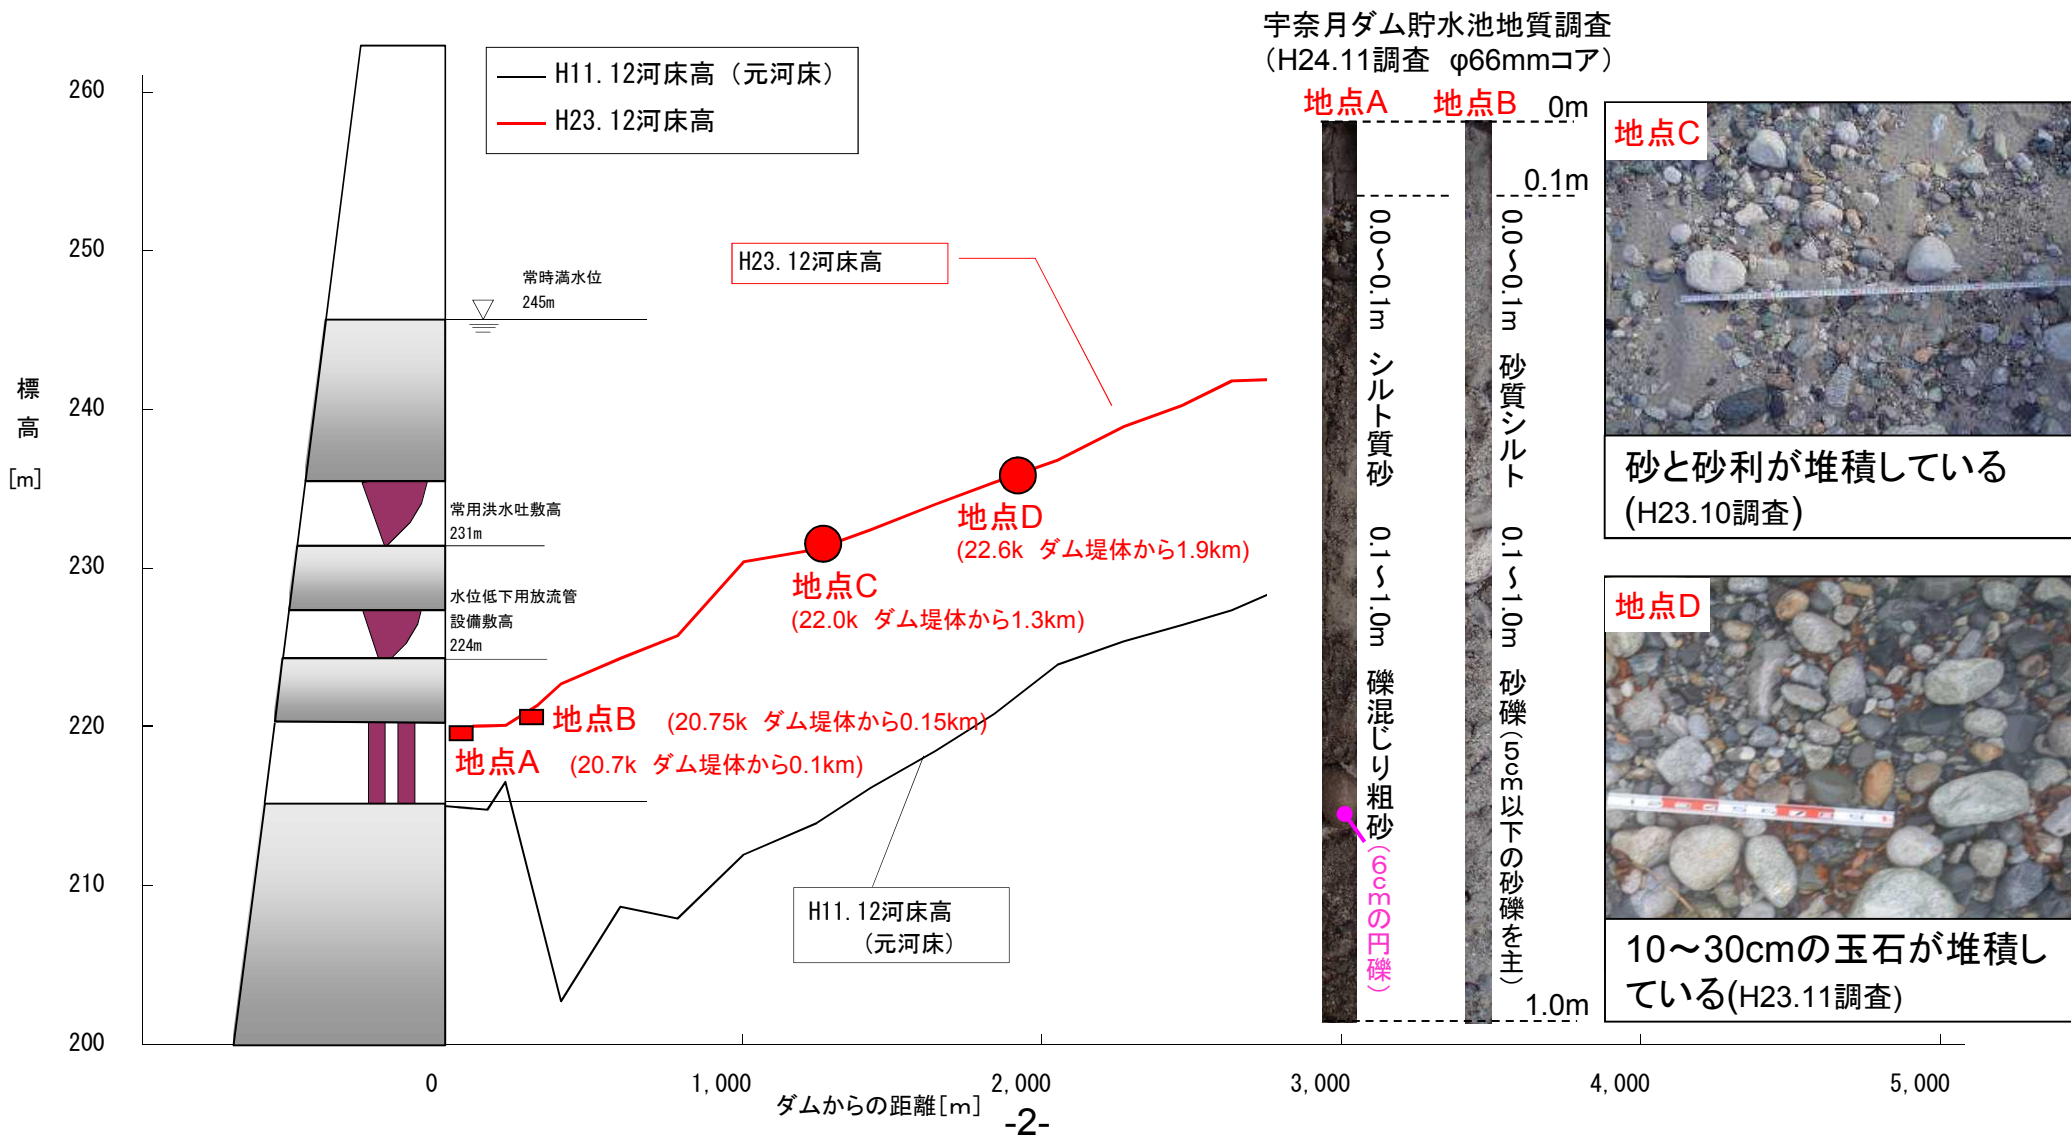
大きな粒径の土砂がダム貯水池上流には堆積しているがダム付近にまで、まだ流れてきていない。

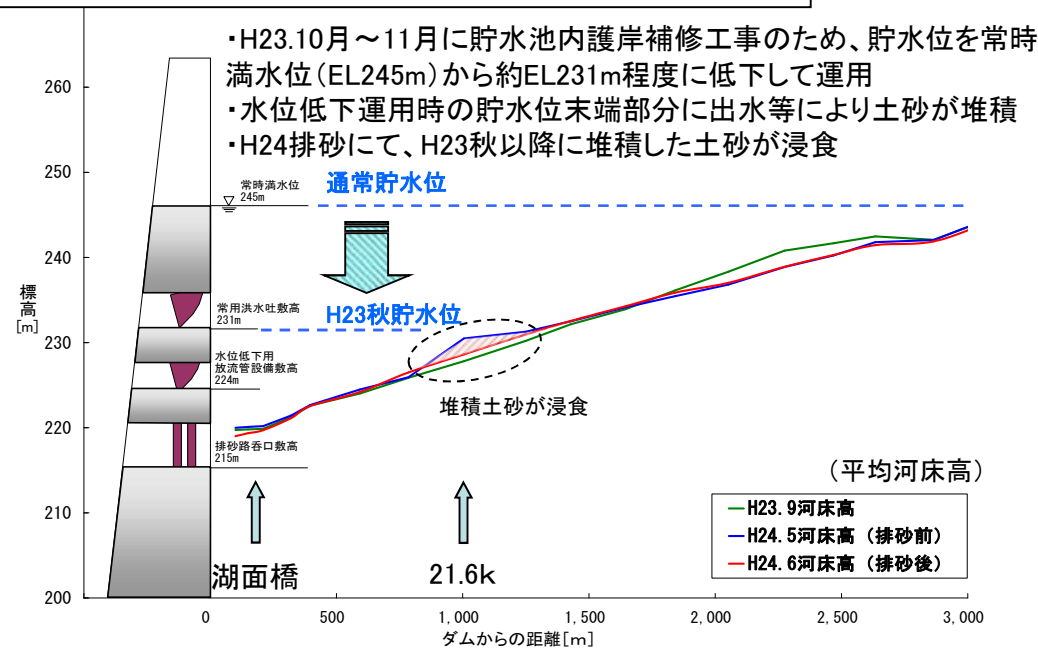
宇奈月ダム貯水池縦断形状の変化 (H23.9~H24.6)

- ・H24連携排砂時において、21.6k付近に堆積していた土砂が削れて流下したと推測される。
- ・下流河川に供給された粗い粒径の土砂の絶対量は少ないが、ダム直下流において比較的粗い粒径の土砂堆積が確認された。

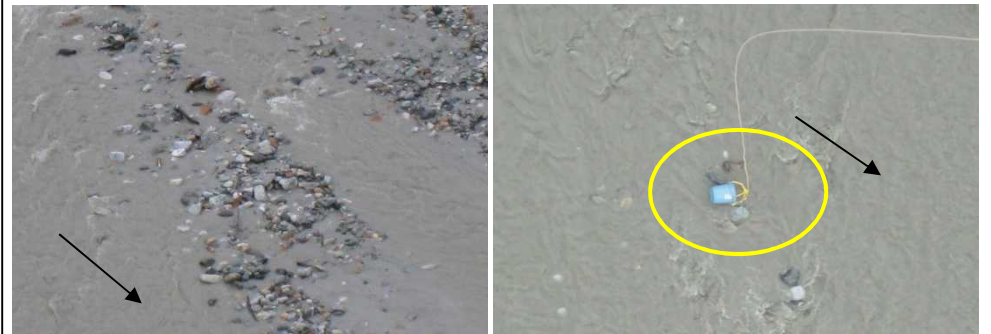
排砂時の貯水池内の状況 (H24排砂時撮影: 湖面橋上より (ダム堤体上流200m地点))

貯水池内においてバケツ大 (H: 約25cm x B: 25cm) 程度の粒径の土砂が確認できる

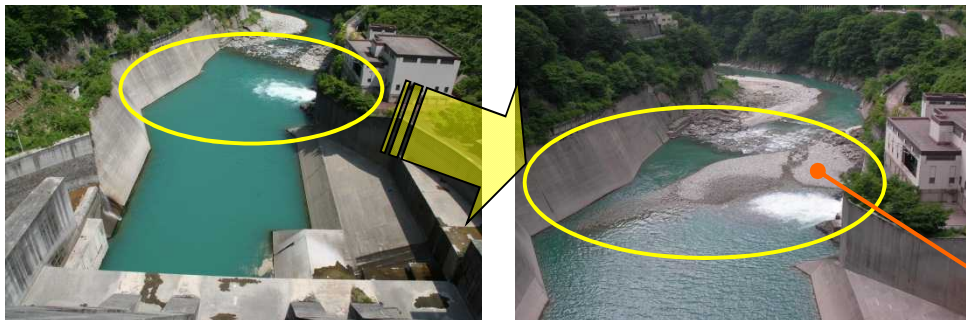
宇奈月ダム直下流の状況 (左: H24.5排砂前撮影 右: H24.6排砂後撮影)

宇奈月ダム直下流に礫質の土砂堆積が確認できる
