背景

調査スケジュール

調査内容

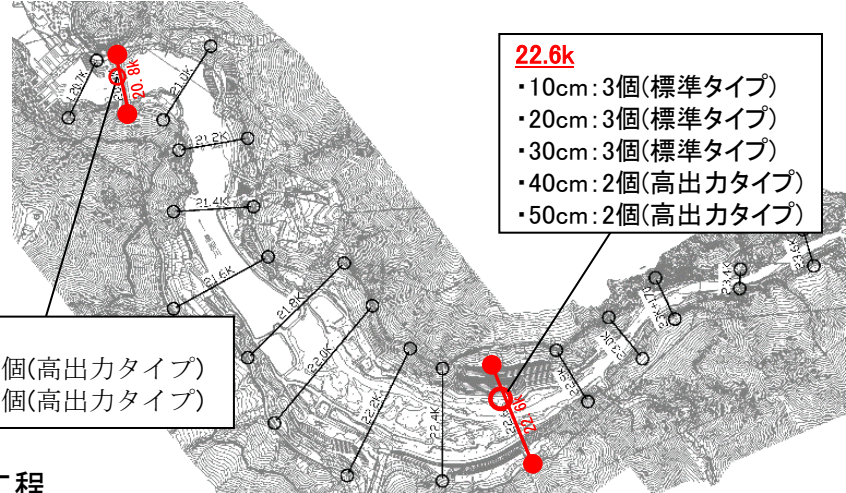
宇奈月ダム貯水池平面図(トレーサーの設置位置)

- ・設置日:平成27年6月3日
- ・設置場所:宇奈月ダム貯水池内の2カ所(20.8k、22.6k)
- ・設置個数:15個(礫の大きさ:10~50cm)

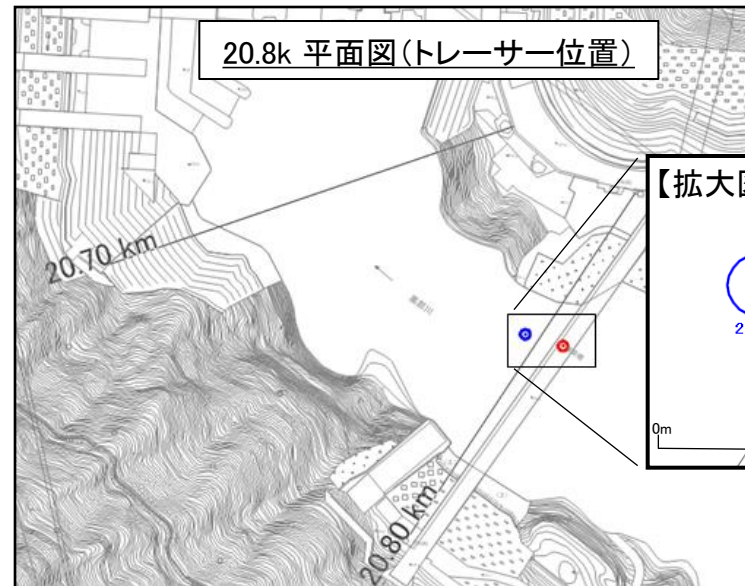
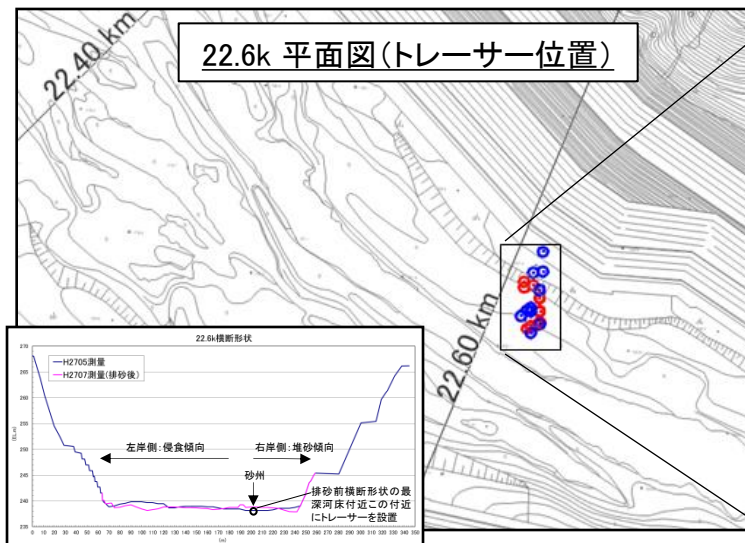
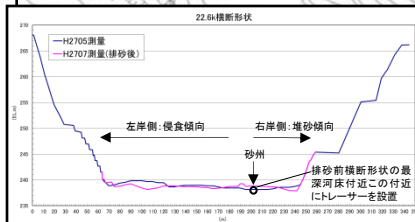
連携排砂直後の7/2~3にトレーサーの探索を実施した。その観測結果をもとに各トレーサーの設置位置からの移動距離を整理すると下表および右図のとおりである。

- 移動距離: トレーサーの多少の移動を確認できたが、想定していたよりもトレーサーの移動距離が短かった。
- 移動方向: トレーサーが上流から下流に移動するケースだけでなく、横断方向に移動するケースもあり、移動方向が一定ではなかった。
- 粒径別の移動状況: 粒径の小さいトレーサーの移動距離が短い等、粒径と移動距離に一定の関係性が認められなかった。

⇒ 排砂時における貯水池内の流れの状況、礫の移動機構は非常に複雑である。観測に伴う誤差も考慮すれば、今回の調査結果のみから、大粒径土砂の移動実態を評価することは困難と考えられる。

※赤は設置位置
 ※青は発見位置
 ※円の大きさはGPS誤差の範囲
 ※数値はトレーサーNo

- 土砂移動が卓越する自然流下時の流量規模が比較的小さく、今回の設置場所において大粒径土砂を移動させ得る大きさの掃流力が発生しなかった可能性がある。
- トレーサーが上流から流下する土砂により埋没し、移動が制限された可能性がある。
- 横断面に対してトレーサーの設置場所が局所的であり、トレーサーの設置個数も少なかったことから横断面全体の大粒径の移動を捉えきれなかった可能性がある。
- 観測誤差によりトレーサーの移動状況を精度良く捉えきれなかった可能性がある。

- ① トレーサーの設置タイミング
掃流力が大きくかつ土砂堆積の少ないタイミングにトレーサーを投入する必要がある。
- ② トレーサーの設置場所
掃流力が大きくかつ土砂堆積の少ない場所にトレーサーを投入する必要がある。また、横断面全体にトレーサーを配置することも必要である。
- ③ トレーサー個数の確保
できるだけ多くのトレーサーを用いてより多くのデータを得ることで、土砂移動を確実に捉える必要がある。
- ④ 観測精度の向上
観測誤差を極力少なくし精度良く土砂移動の状況を捉える必要がある。

自然流下中であれば、貯水池内は河川状態にあり流心(掃流力が大きい場所)および土砂堆積が少ない場所にトレーサーを投入することが可能と考えられる。

今回は発信機入りの礫をトレーサーとして使用したが、このトレーサーは高価であること、発信機の電池寿命が2~3ヵ月であることといった調査上の制約がある。これに対し、安価で容易に作成可能なトレーサー(例えば着色した礫等)を用いることが考えられる。これと発信機入りの礫との併用により、貯水池内に多くのトレーサーを設置することができ、確実かつ長期的な土砂移動状況の把握が期待できる。

トレーサー(発信機入りの礫)を探索する際、例えば高精度なRTK-GPSを使用し、機器による観測誤差を極力少なくする。
