連携排砂10年経過後の状況等について

連携排砂による貯水池内等土砂移動状況について

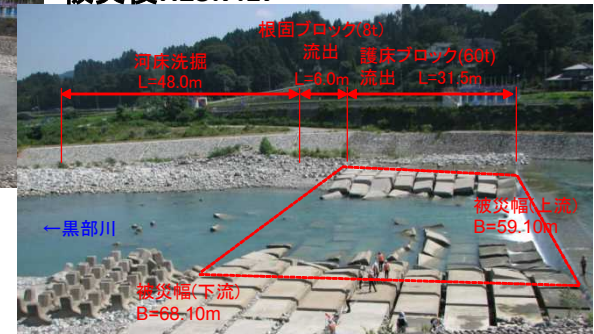
被災後H23.7.17

大きな粒径の土砂の供給不足により 河床低下が進行し 愛本床止め工が被災した。

河床低下により被災した愛本床止め工

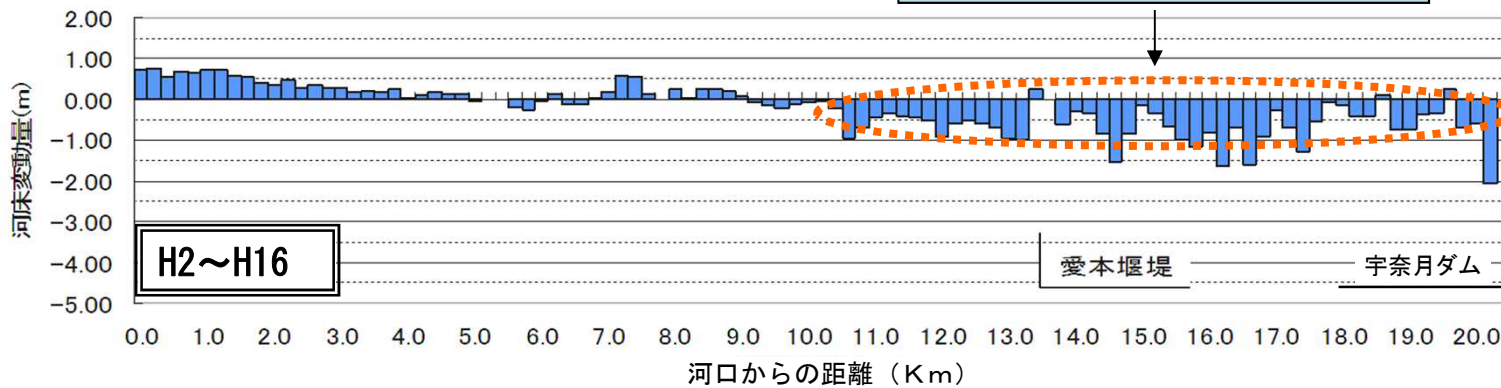
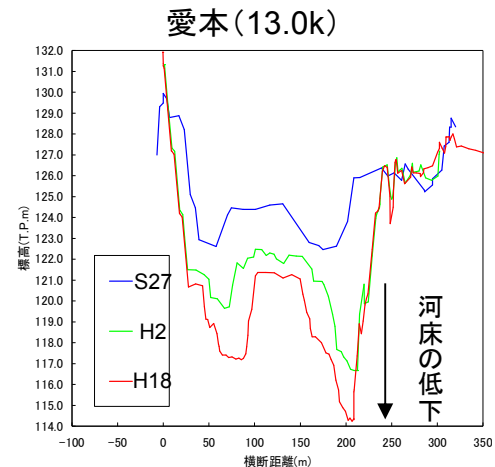
ダム下流は河床低下傾向にある

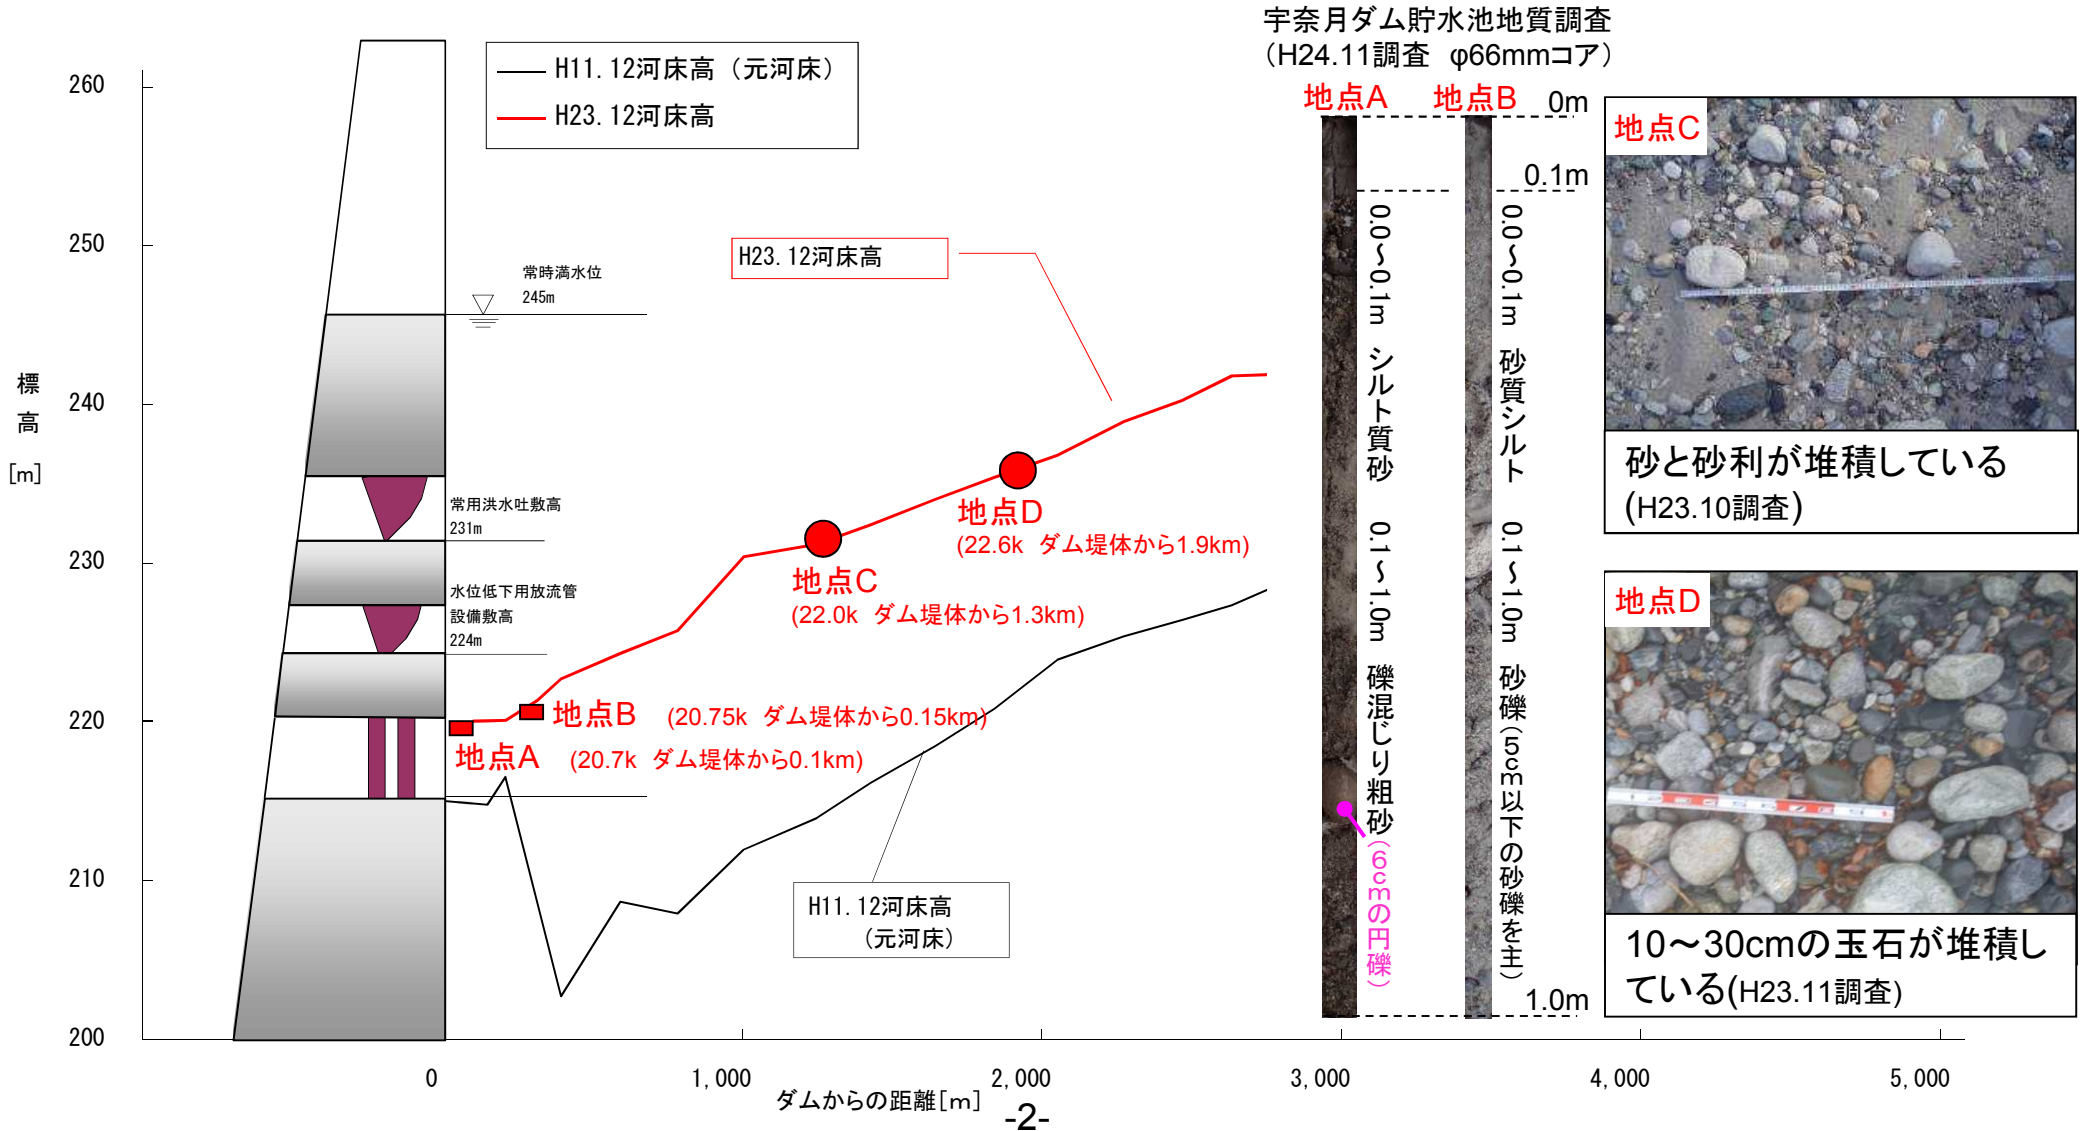
大きな粒径の土砂がダム貯水池上流には堆積しているがダム付近にまで、まだ流れてきていない。

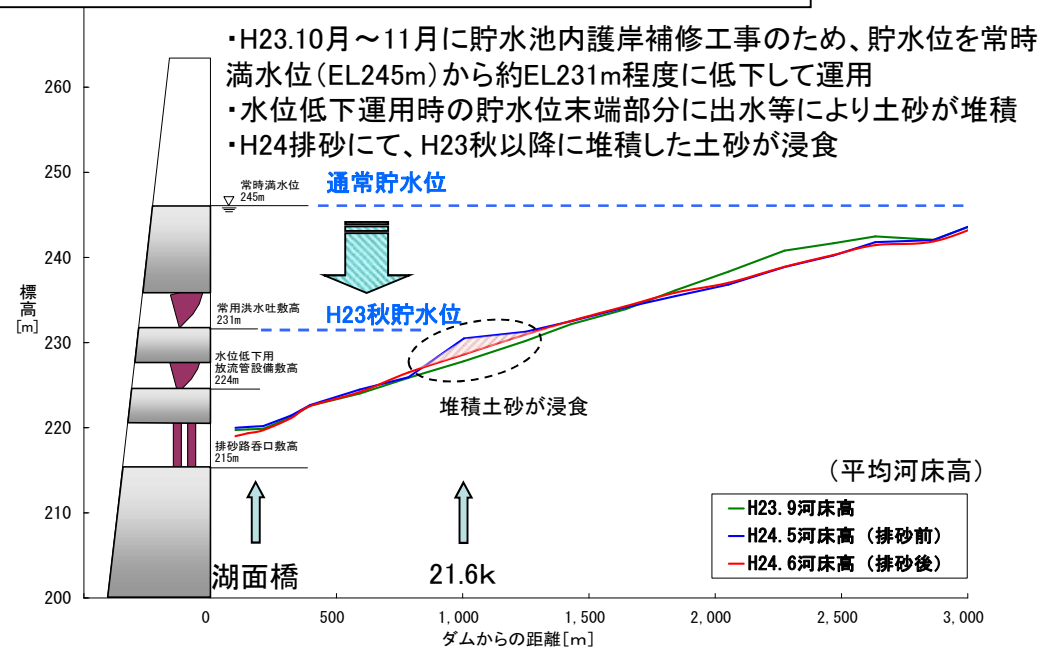
宇奈月ダム貯水池縦断形状の変化 (H23.9~H24.6)

- ・H24連携排砂時において、21.6k付近に堆積していた土砂が削れて流下したと推測される。
- ・下流河川に供給された粗い粒径の土砂の絶対量は少ないが、ダム直下流において比較的粗い粒径の土砂堆積が確認された。

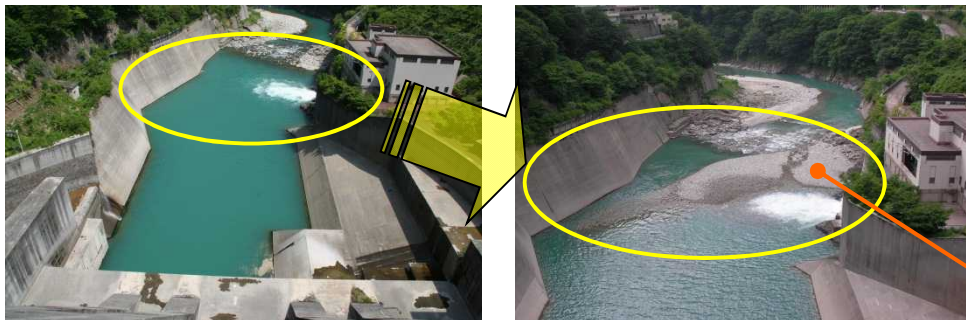
宇奈月ダム直下流の状況
(左：H24.5排砂前撮影 右：H24.6排砂後撮影)

宇奈月ダム直下流に礫質の土砂堆積が確認できる
