調査の目的

宇奈月ダム下流河川では、河床低下傾向にあり、その原因はダムから流下する大粒径土砂が不足しているためと考えられている。

# 平成29年度大粒径土砂の移動状況調査結果について

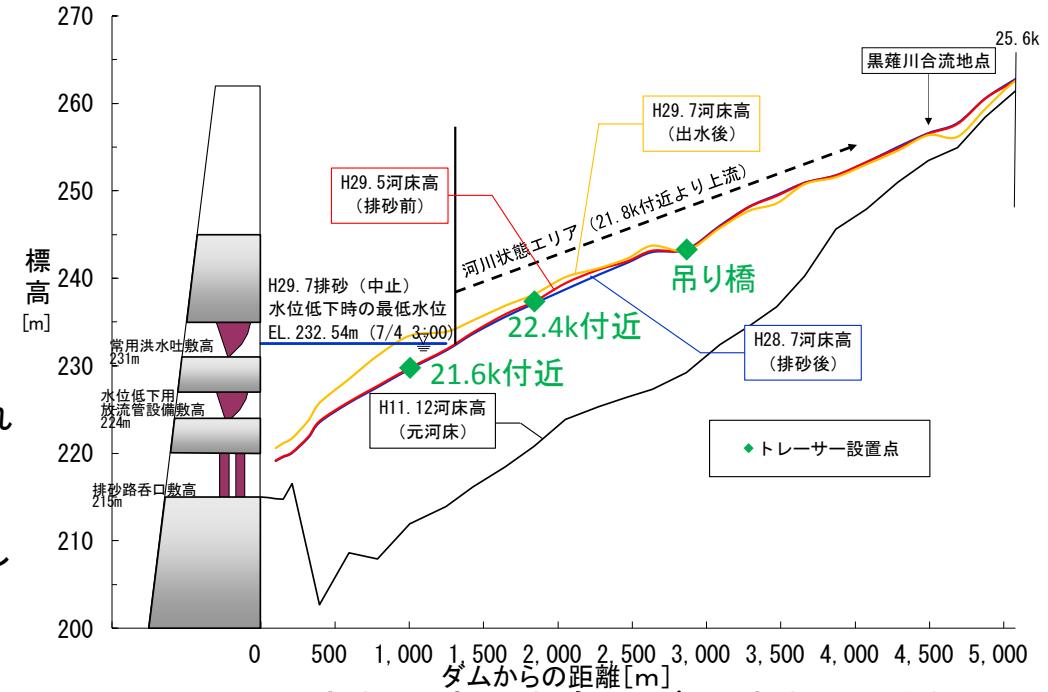
図-4 最低貯水位時の宇奈月ダム貯水池の縦断図

- 粒径40、50cmのトレーサーは全て設置地点にて発見され、移動していないことが確認された。
- 図-4に示すようにH29.5河床において21.6k付近は河川状態とはなっていないかった。

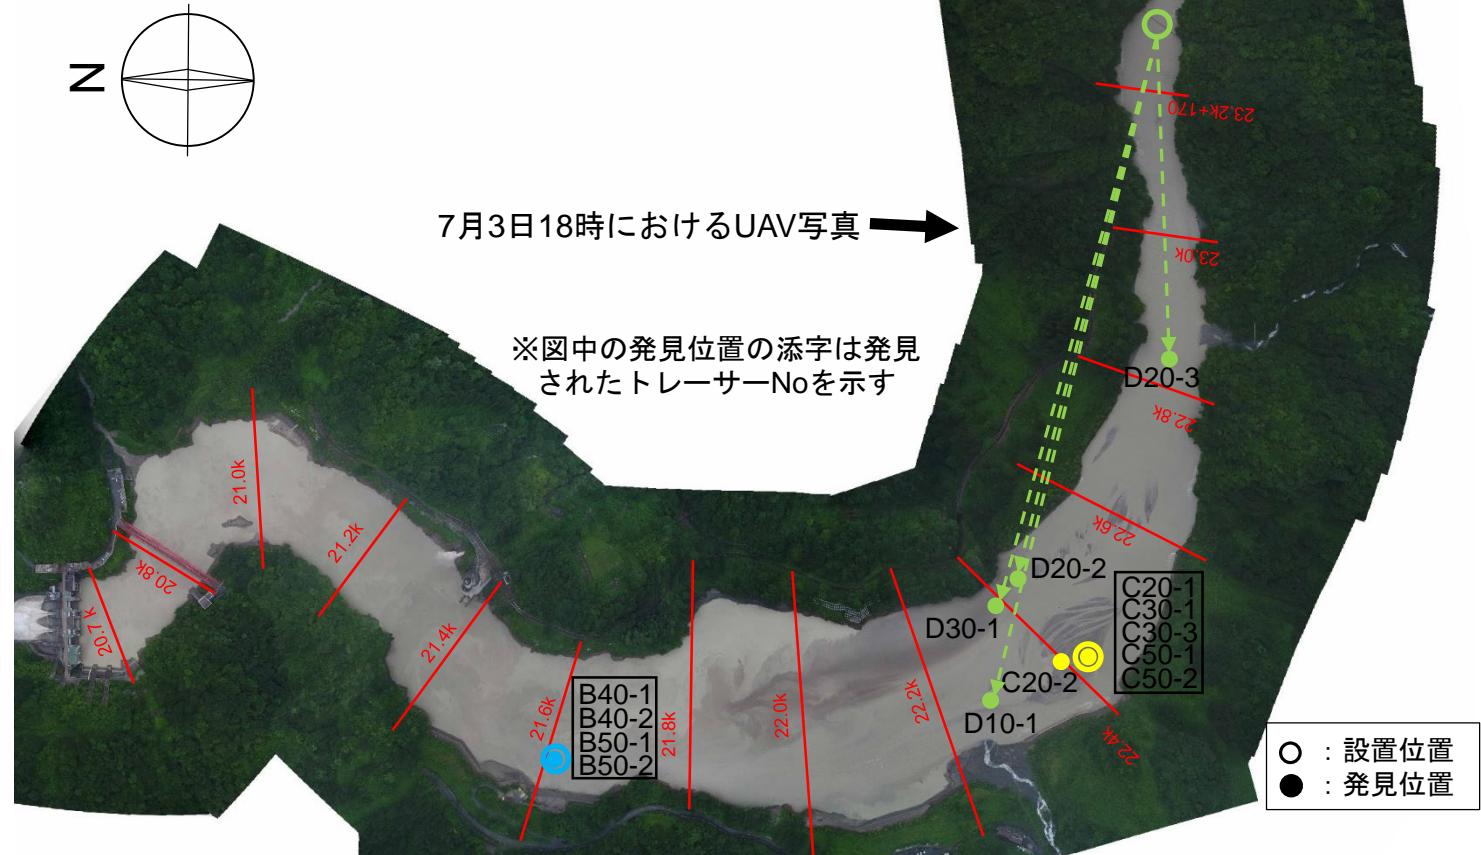
図-5 トレーサーの設置位置および発見位置

- 粒径10cmはいずれも発見されず、粒径20cm～30cmの半数も発見されなかった。これらは、電波が確認できる範囲外※に移動した可能性が考えられる。  
※探索時の水深が10mを超える地点（21.6k付近より下流側）
- 仕様上、高出力タイプ発信器の電池寿命は1ヶ月であり、調査時点では1ヶ月が経過していた。このため、粒径40cmは電池切れであった可能性が考えられる。
- 粒径50cmは設置位置付近で発見され、移動していないことが確認された。

- 全てではないが、粒径10cm～30cmは、22.4k付近までの移動が確認された。

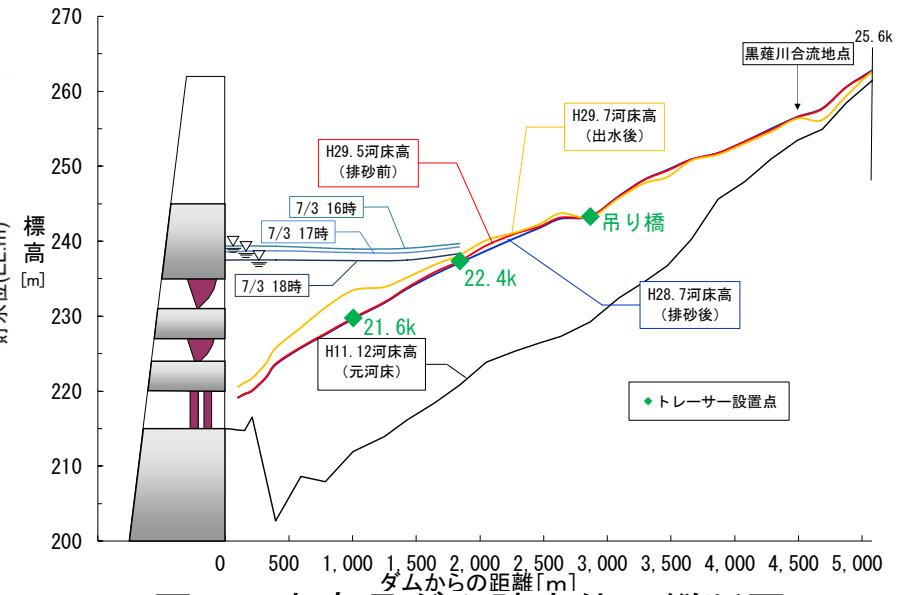
図-7 宇奈月ダム貯水位の縦断図  
(水位観測結果)

水位観測結果を図-7に示す。  
22.0k～22.4k付近にかけて若干の水面勾配が確認できる。

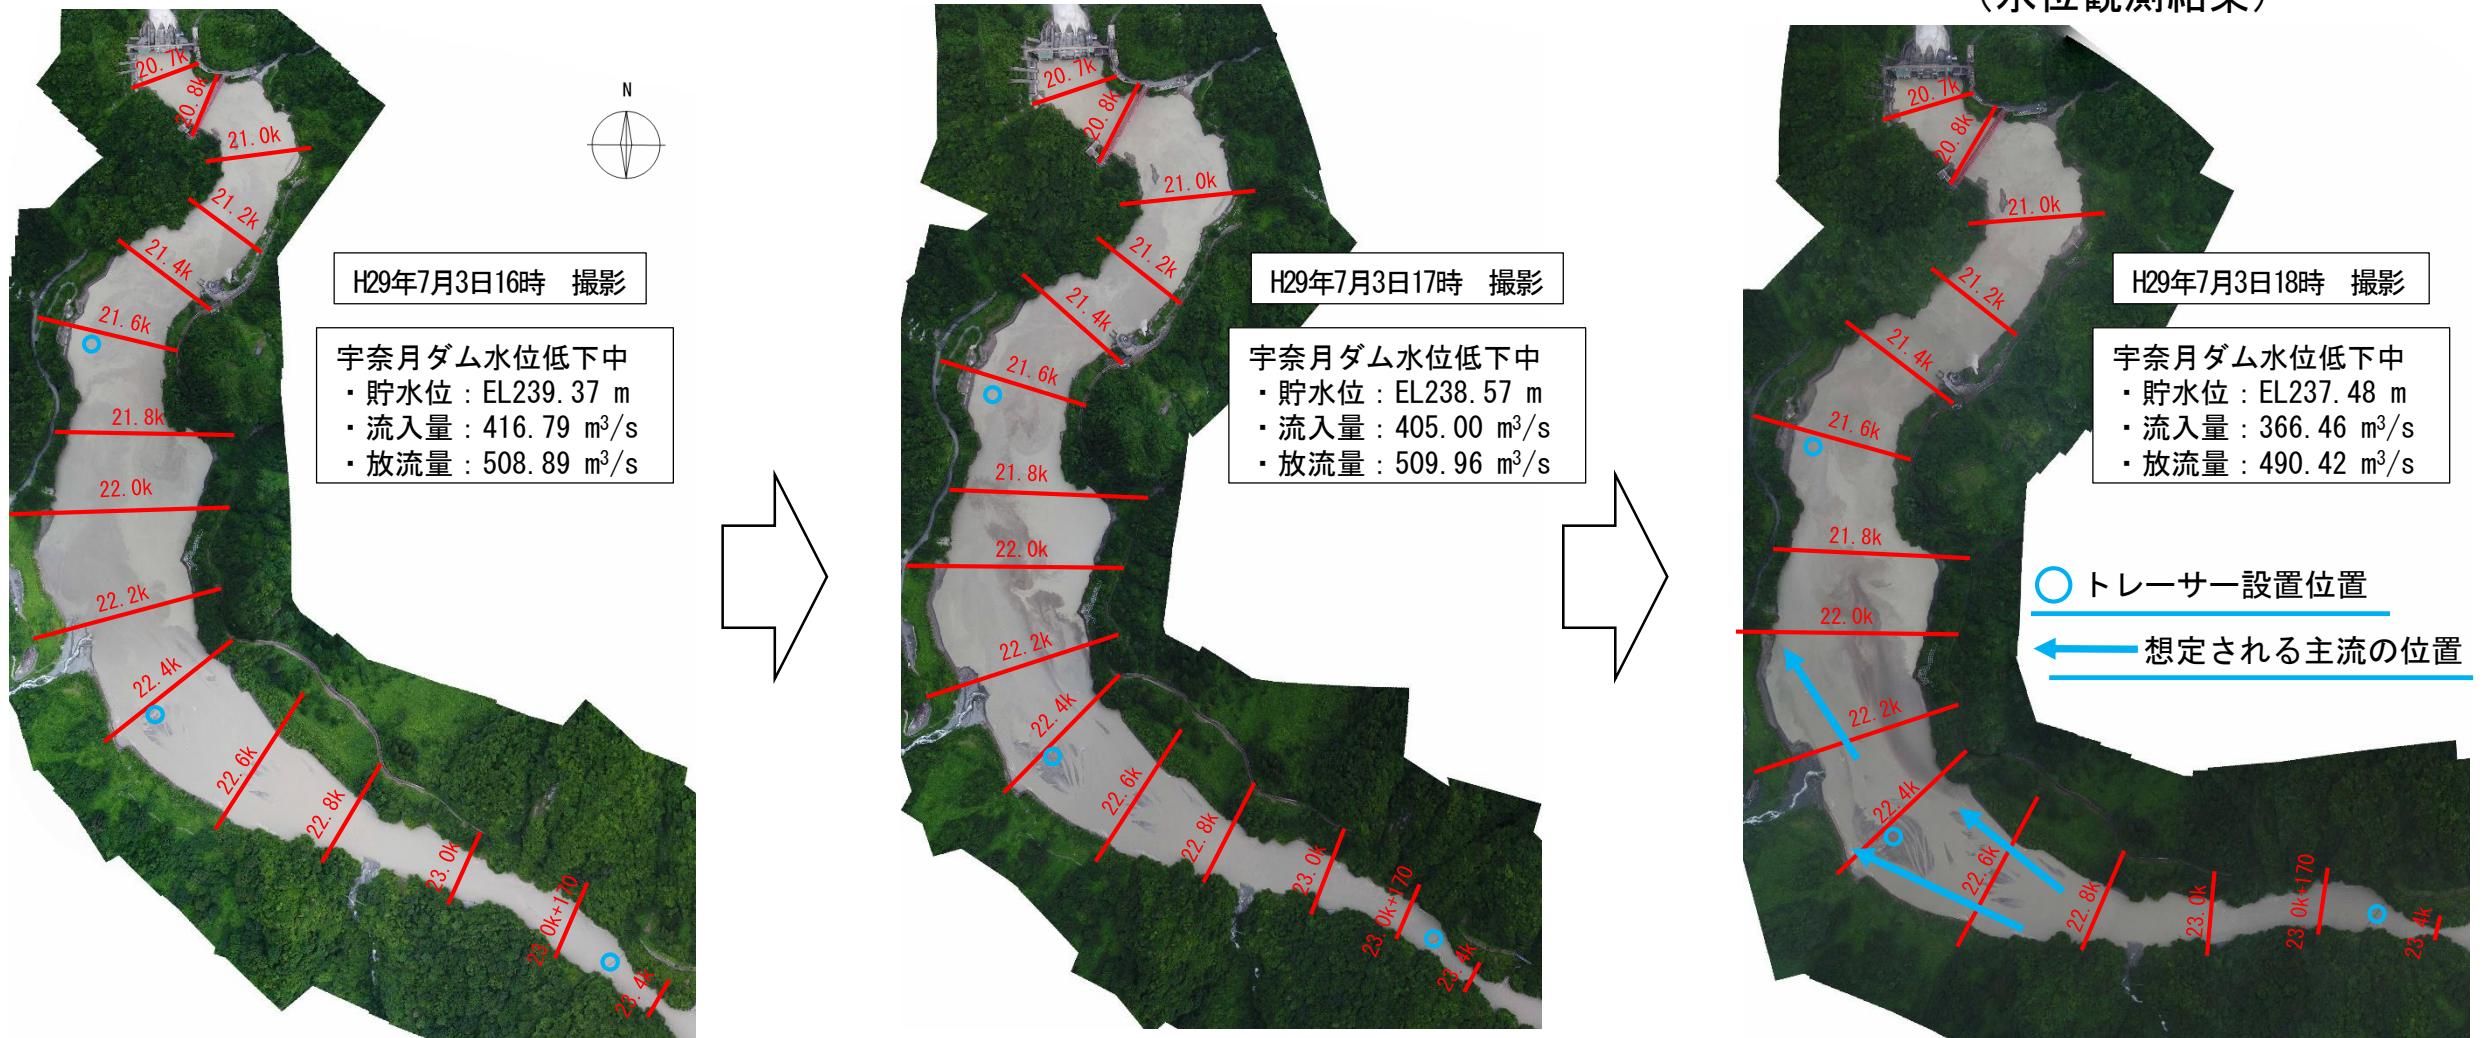
図-8 UAV撮影写真

22.4k～22.6kあたりに中州ができ、主流が分かれていることが確認できる。

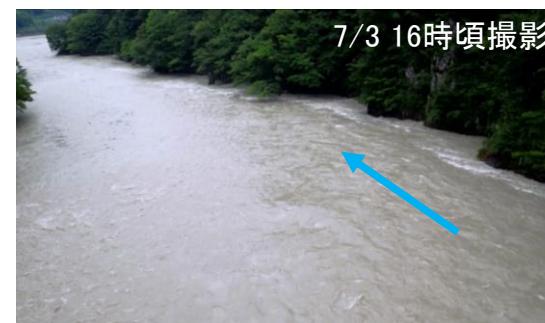
設置時の状況  
(吊り橋より下流を望む)

- 右写真にトレーサー設置時の吊り橋下流側河道状況を示す。この付近は川幅が狭いため、出水時の流水は川幅全体を流下するが、その様子がこの写真から確認できる。
- 現地では、横断方向の中でも特に右岸側の流れが速いと判断し、そこにトレーサーを設置した。

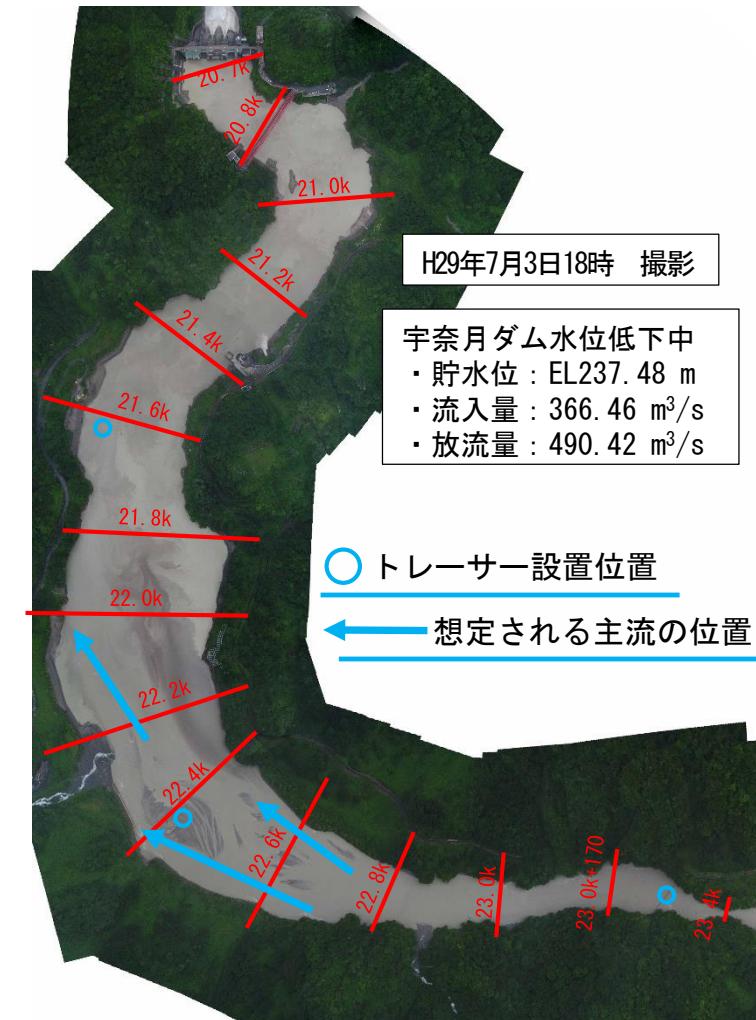
図-9 UAV撮影写真（再掲）

- トレーサー設置位置を含む横断距離約50～250m区間では土砂が堆積しており、横断距離約250～280m区間では土砂が洗掘されている。これにより、流れが左右岸に大きく二分されたものと考えられ、UAV撮影写真からもそれが確認できる（図-9参照）。
- 主流位置が予想していた位置と異なった原因としては、ダム堤体まで自然流下状態に至らなかったことや比較的大きかった流量・流入土砂量の影響によるものと考えられる。

- 21.6k付近および22.4k付近を中心とした大粒径土砂移動状況の調査を計画する。（課題1・課題4に対応）
- 調査の確実性を高めるため、トレーサーの設置タイミングを排砂期間中で2回に分け、電池切れに対応する。（課題2に対応）
- 22.4k付近のトレーサーについては、横断方向に数箇所配置することで、出水によって変化する主流位置の違いに対応する。（課題3に対応）

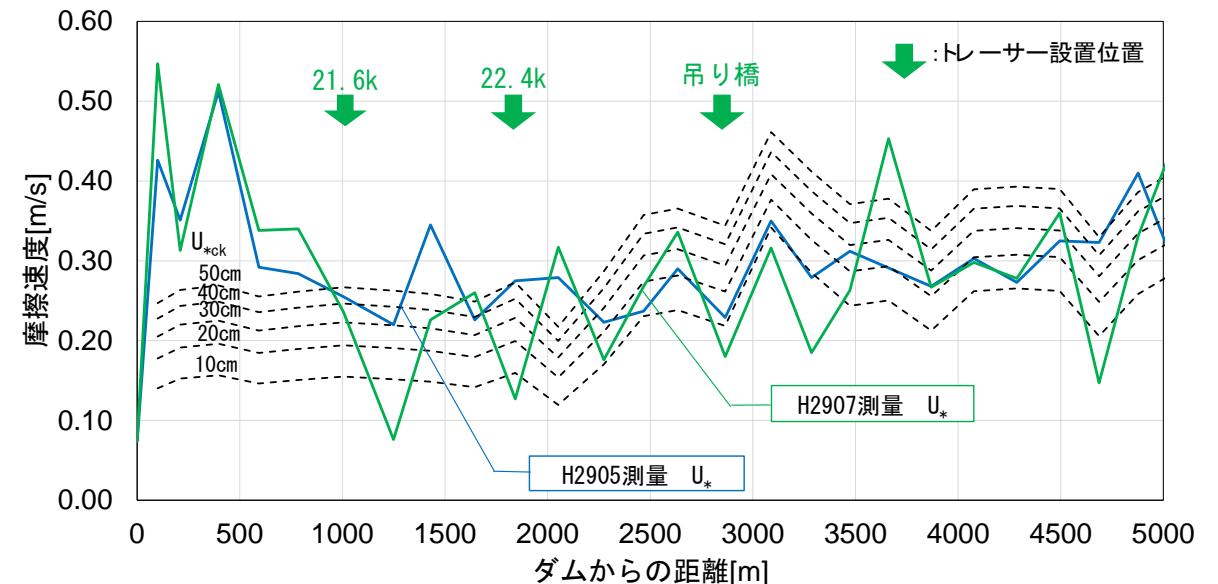
図-11 H2905河床とH2907河床における摩擦速度の縦断図

- **課題1**：今回の連携排砂は中止となり、宇奈月ダム貯水池内は自然流下状態とならなかった。  
このため、連携排砂時における宇奈月ダム貯水池内の大粒径土砂移動状況を把握できる条件とはならず、昨年の課題であった「土砂移動を規定する要因となっている可能性が高い21.6kから22.4kの領域における土砂移動性」を確認できていない。
- **課題2**：高出力タイプ発信器の電池は1ヶ月であることから、連携排砂のタイミングによっては、トレーサー探索時点で電池切れとなる。
- **課題3**：今回、22.4k付近の主流は左右岸に分かれており、トレーサー設置位置が主流とはなっていない。
- **課題4**：図-11に下記条件をもとに求めた摩擦速度の縦断図を示す。  
出水前後のH2905測量とH2907測量を比較すると、摩擦速度が変化している区間がある。これは、土砂移動性が過年度調査結果とは異なる可能性を示唆しており、現況堆砂形状における土砂の移動状況を把握する必要がある。
