既設波返工の取壊しにおける施工管理について

工 事 名 下新川海岸生地堤防改良外工事
受 注 者 株式会社 関 口 組
○ 現場代理人 黒 崎 隆 志
監 理 技 術 者 松 井 正 樹

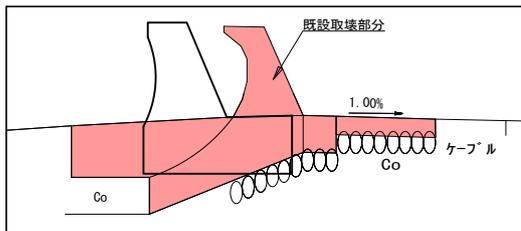
取壊し断面図(図-3)

既設波返工については昭和40年代に施工されたものであり当時の図面等がないため、工事用道路を施工後試験的に取壊した結果、当初予想されていたものより根入れや厚さがあり、計画していた簡易な静的破碎工法での取壊し方法を見直す必要があった。

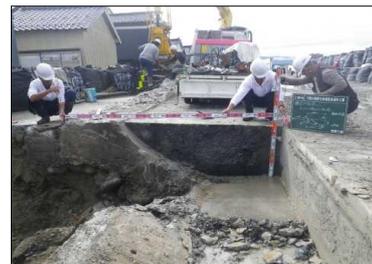
取壊し前(写真-1)

本工事は越波に対する防護機能の向上、堤防の健全性の回復及び維持管理性能の向上を図るため、波返工の老朽化やクラック・欠損等の損傷が激しい箇所（L=492m）を取壊し1.0m前面に新設する工事である。

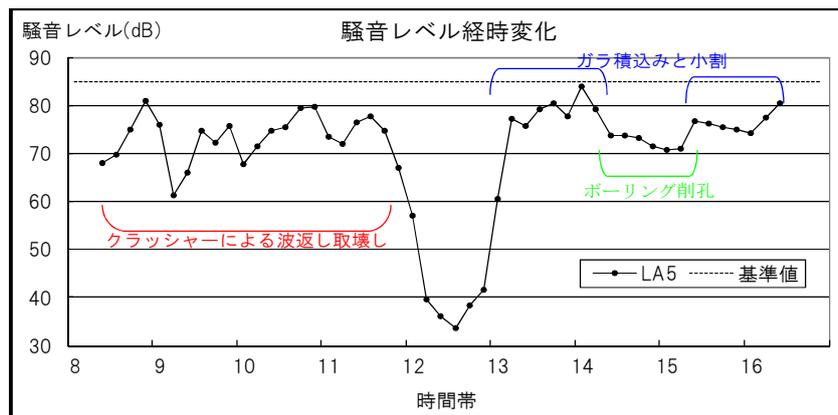
騒音レベル経時変化(グラフ-1)

※騒音の規制値は、時間率騒音レベル90%レンジの上限値(LA5)が85dbを超えないこと。

騒音測定結果についてはLA5が規制値を超えることはなかった。また防音壁の効果として、ハンド騒音計にて防音壁の前後で測定したところ8~10dbの防音効果があり、十分に設置効果があったと考える。

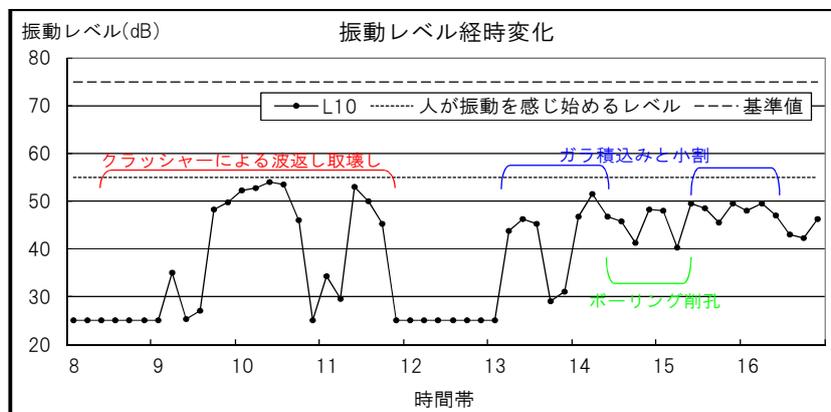
振動レベル経時変化(グラフ-2)

※振動の規制値は、時間率振動レベル80%レンジの上限値(L10)が75dbを超えないこと。

また振動測定結果についても同様に、L10が規制値を超えることはなかった。

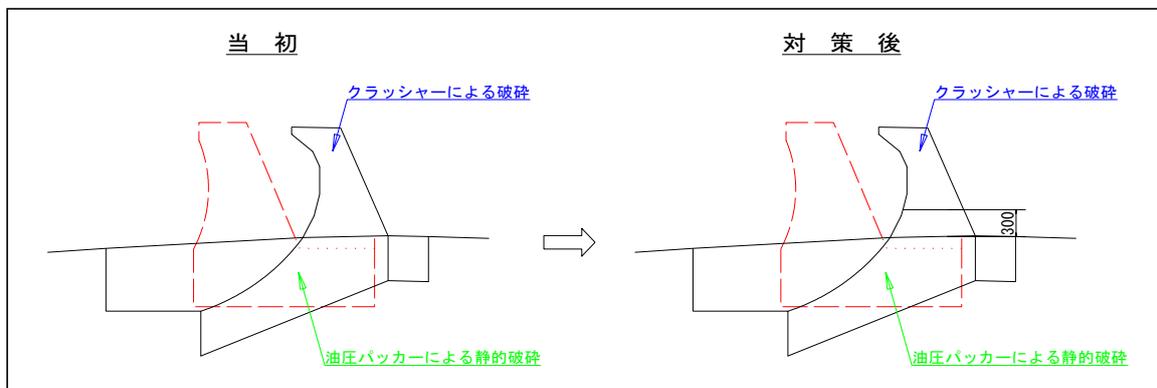
波返露出部の取壊し(図-7)

取壊し施工初期に管理用通路に近接する住民から、「振動があるので何とかしてほしい」という要望があった。これは規制値は超えていなかったが、一日中家に居る人にとっては気になるものであったと考えられる。

その対策として振動が比較的大きい波返露出部のクラッシャーによる取壊しについて、地面に近い部分は残し油圧パッカーにて静的破碎を行うことにした。
