急峻地での地質調査における安全対策

小黒部谷資材運搬道路（トンネル）地質調査業務 川崎地質株式会社 現場担当技術者 福田耕太

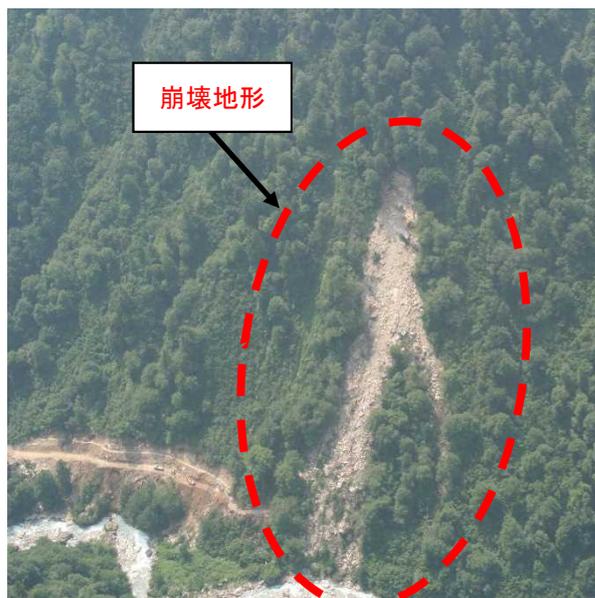
ボーリング調査を行う箇所は険しいV字谷の急斜面上であり、調査地中央部には斜面から河床に向かって高さ約150m、水平距離約230mの崩壊地形が形成されている（写真-1）。また、作業期間が7月～10月であり、熱中症等の体調不良、熊・蜂・毒ヘビ等の有害生物との遭遇など、作業中や資材運搬時、通勤時等に危険が伴うことが予想されたため、安全に作業を実施できるよう、安全対策を行った。

写真-1 崩壊地形

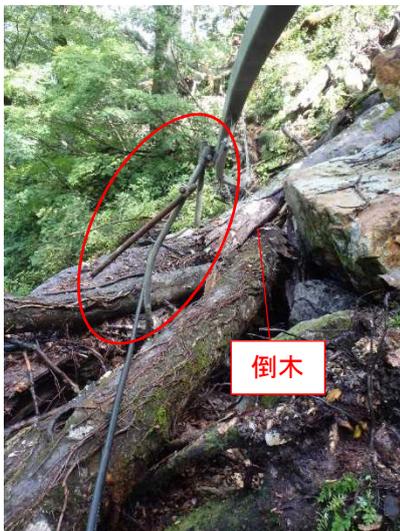
2015/9/9に崩壊地において倒木（直径1m程度、長さ7m程度）が架設モノレールに衝突する事案が発生した。倒木がモノレールの下に潜り込み、モノレールの支柱を変形させ（写真-9）、一部は倒木に押されて浮き上がった状態になった（写真-10）。また、レール自体も斜面下方へ湾曲した（写真-11）。なお、発生時、周囲に人員はいなかったため、人的被害は皆無であった。

当時は平均風速4m/sec（最大風速5.4m/sec）、時間雨量8mm/h程度（連続雨量42mm程度）で推移しており、作業中止基準値以下であった。現場の状況から、落石防護ネットの上方斜面に残置していた倒木が降雨または風の影響により下方へ滑り出し、ネットを突き破って、架設モノレールに衝突したものと推定される（図-4、写真-12）。

写真-9 モノレール支柱の変形

なお、架設モノレールは、レール自体は湾曲したものの、傾いてはおらず、2日後に支柱を新たに設置し直し、補修完了とした。

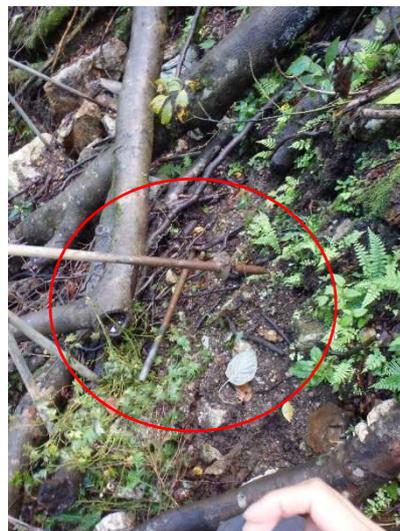
写真-10 モノレール支柱の浮き上がり

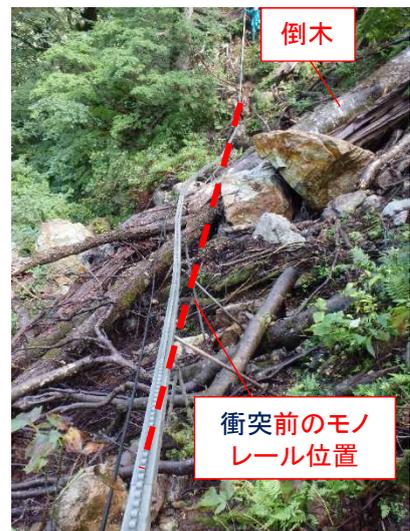
写真-11 モノレールの湾曲

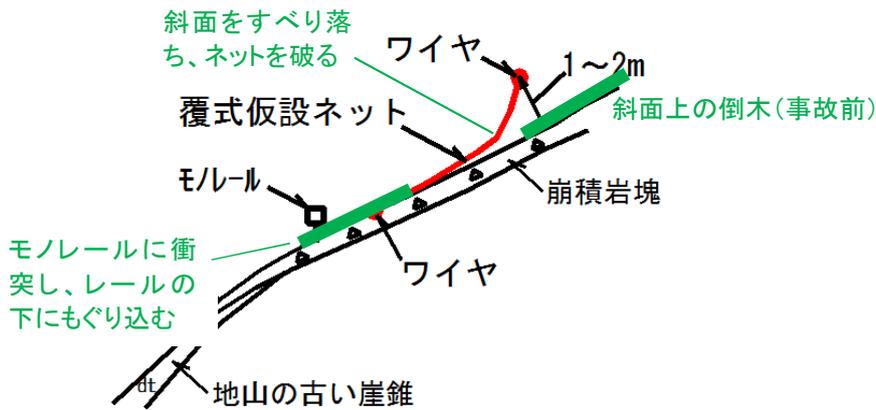
図-4 樹木の架設モノレールへの衝突 推定図

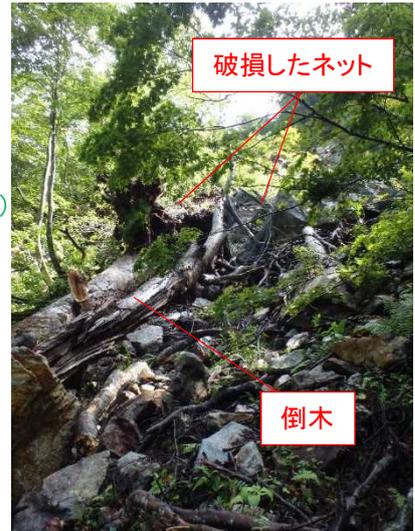
写真-12 倒木とネット破損状況

また、発生後の通勤路は、当該地点の斜面下方側を迂回することとし、通過前に落石等の予兆が無いかを十分に確認した後、通過することとした。なお、現状において危険が予想されるもの（不安定な浮石等）は事前に印をつけ、特に留意するよう、周知徹底した。

また、損傷発生以降、発生当時の気象状況を鑑みて、作業中止基準を一部変更し、下記項目を追加した。

「連続雨量 40mm 以上で警戒態勢とし、作業員への周知・避難可能体制を整える。作業区切り終了後、待機する」
