トンネル補修工及び法面吹付における測量について

工事名：H28 小黒部谷砂防堰堤改築他工事

大高建設株式会社

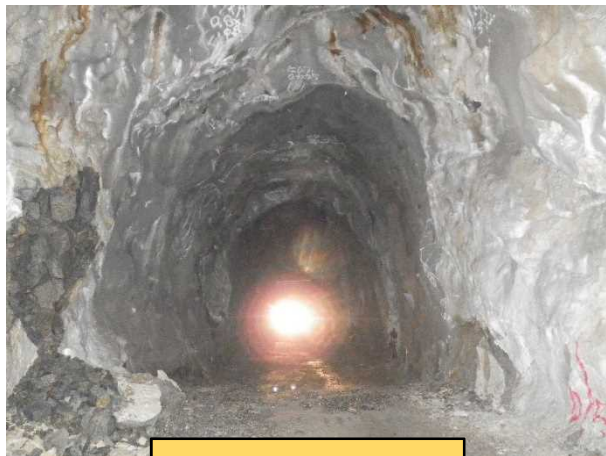
次に、トンネル補修工施工箇所においては、コンクリートでの覆工ではなく、モルタルの吹付のみで非常に凹凸が激しいことや、落盤があり近づいての測量が危険である。

トンネル補修前全景

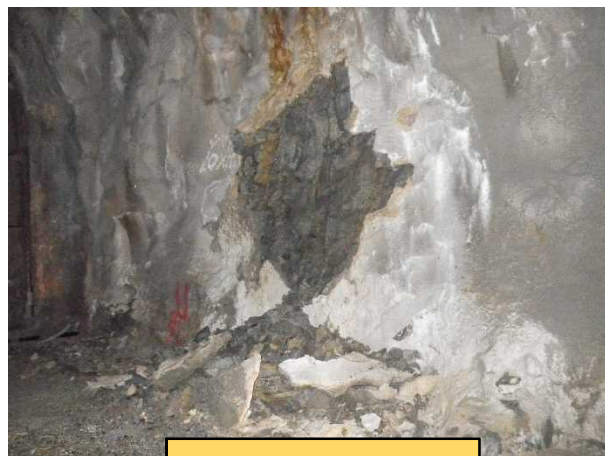
トンネル落盤状況

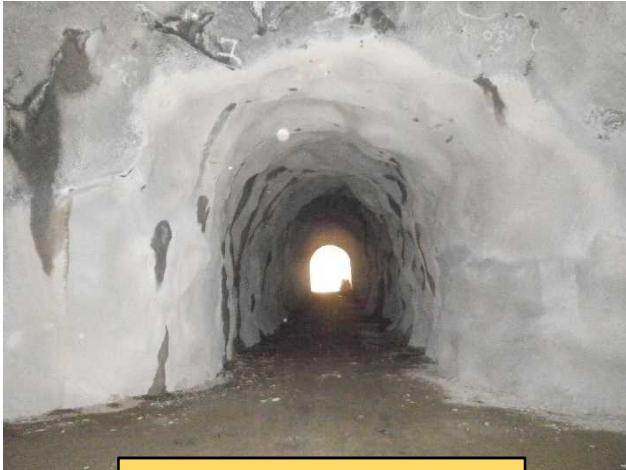
トンネル補修完了【起点側】

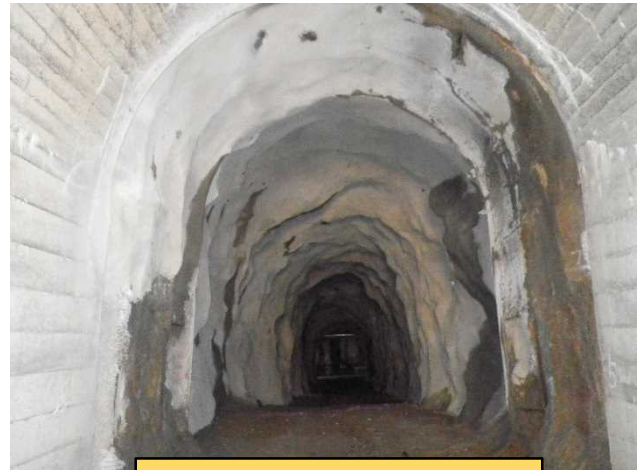
トンネル補修完了【終点側】
