黒部奥山(山間僻地)での情報通信技術を活用した施工管理について

工事名：R 1 黒薙川第 4 号砂防堰堤改築他工事

受注者：大高建設株式会社

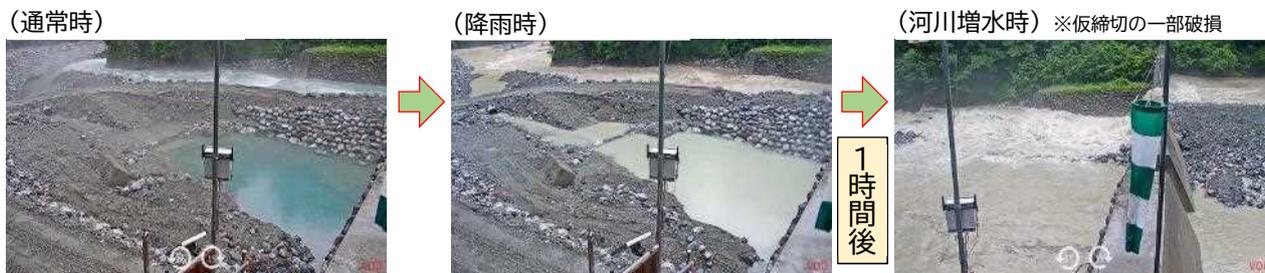
写真3. 降雨時の河川増水状況(黒薙川第4号砂防堰堤)

本工事の施工は黒部奥山に位置することから、人員移動および資材運搬は専用の鉄道を利用してとなる。そのため鉄道の開業期間である5月中旬～11月下旬までの限られた期間内のみ施工が可能となる。また、黒薙川の上流は二股に分かれていることから、山間部の広い範囲での降雨時には水が集まり河川が急激に増水するなど河川内作業における安全面の確保が強く求められる工事であった。

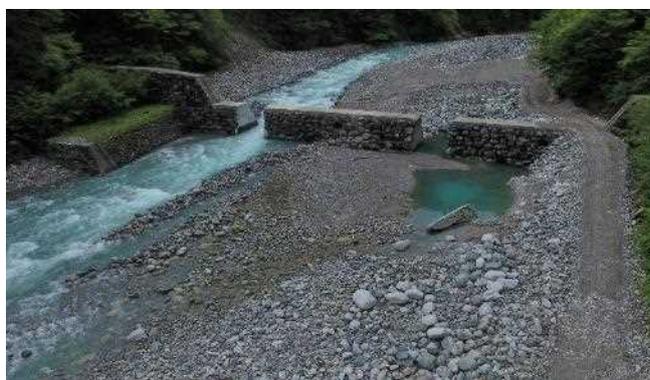
写真4. 着手前の状況(黒薙川第4号砂防堰堤)

当該堰堤は、完成してから約20年余りの歳月が経っている。永年の河川流下によりコンクリート堰堤が複雑な形状に摩耗している状態であった。しかし、河川内であることから現場には多量の土砂が堆積しており、詳細な摩耗状況を把握できない状況であった。そこで本工事にて状態を調査し再設計の検討が必要となった。そのため、限られた期間内での現状の早期把握・早期設計での施工が必要となった。

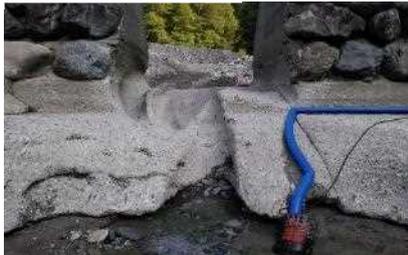
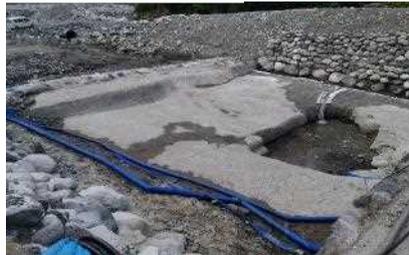
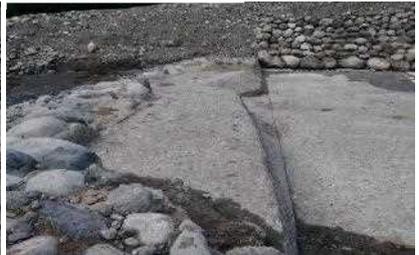
写真10. 各構造物の摩耗状況(黒薙川第4号砂防堰堤)

黒薙川第4号砂防堰堤の各構造物(本堰堤・水叩工)は非常に複雑な形状に摩耗している状態であった。正確な摩耗状況を把握するため「地上型3次元レーザースキャナ」による高精度形状計測を実施した。これにより広範囲にわたる現地データ(点群データ)を取得することで復旧範囲の検討・提案に活かすことができた。また、当該堰堤は永年の河川流下に伴い摩耗したもので、その形状や状況のデータは非常に貴重なものであると考えられた。さらに、広い範囲の現況データを取得したことで当初の計画には含まれていなかった「副堰堤」の摩耗状況も確認でき早期把握・設計・施工に繋げることができた。

出来形管理においても T L S (地上レーザースキャナ)による計測を活用している。摩耗部のコンクリートの復旧にあたっては、構造物の品質・機能性を維持するため所定の厚さを確保できるところまで取壊し、その後に復旧コンクリートを打設している。そのため、復旧コンクリートの厚さや副堰堤の下部は「不可視部」となる。そこで、各段階において構造物形状を T L S (地上レーザースキャナ)にて計測し可視できない「厚さ(t)」の出来形管理を「3次元計測技術を用いた出来形計測」として実施した。
