# 平成20年2月24日 下新川海岸高波災害

## 直轄海岸保全施設の被災

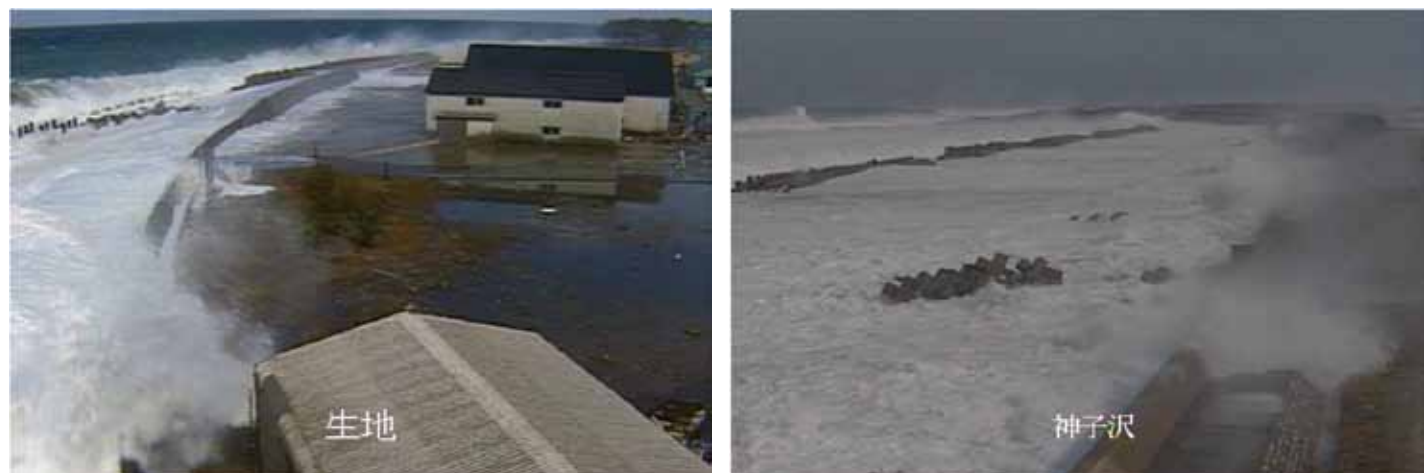
高波による越波 (生地CCTV映像 平成20年2月24日 11:36)

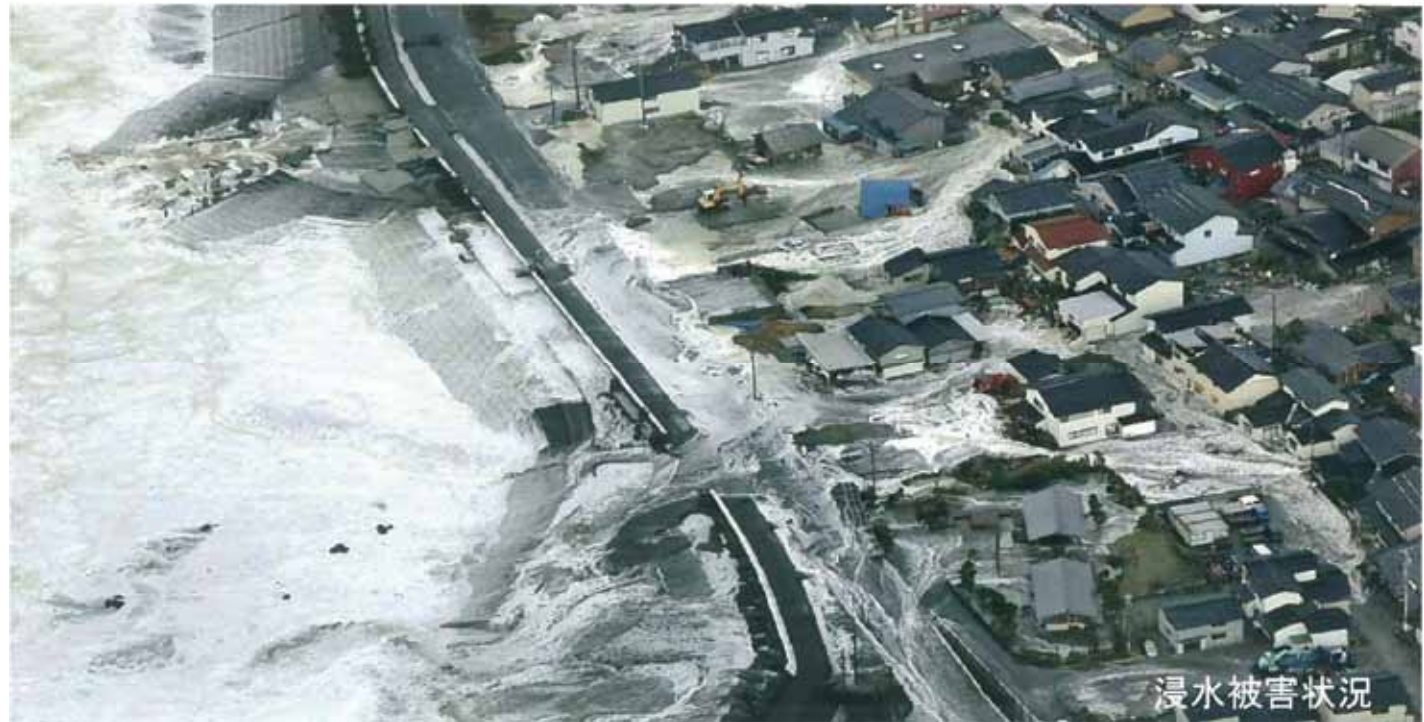
上空からみた芦崎地区 (平成20年2月24日 読売新聞社撮影提供)

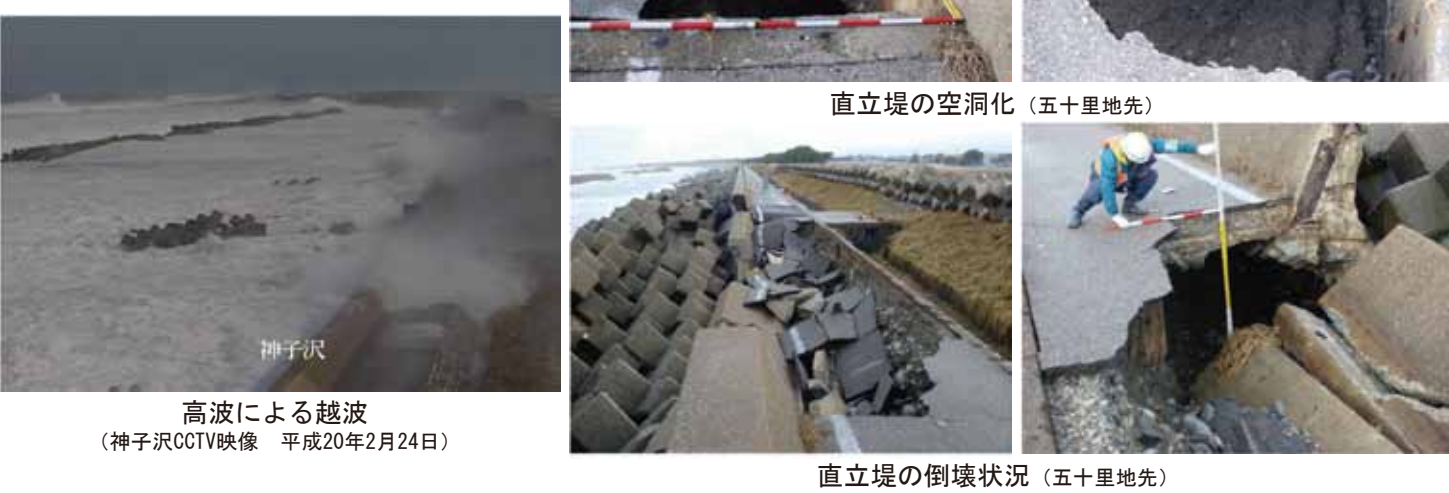
### 直立堤の空洞化・倒壊

過去からの波浪の影響により、堤体土砂の吸い出しによる空洞化が発生し、今回の寄り回り波で、さらに空洞化が進行したため、直立堤の一部が倒壊した。

入善町五十里地区で発生した直立堤倒壊箇所において、消波ブロック設置等の緊急復旧活動を行い、越波による被害の拡大を抑制した。

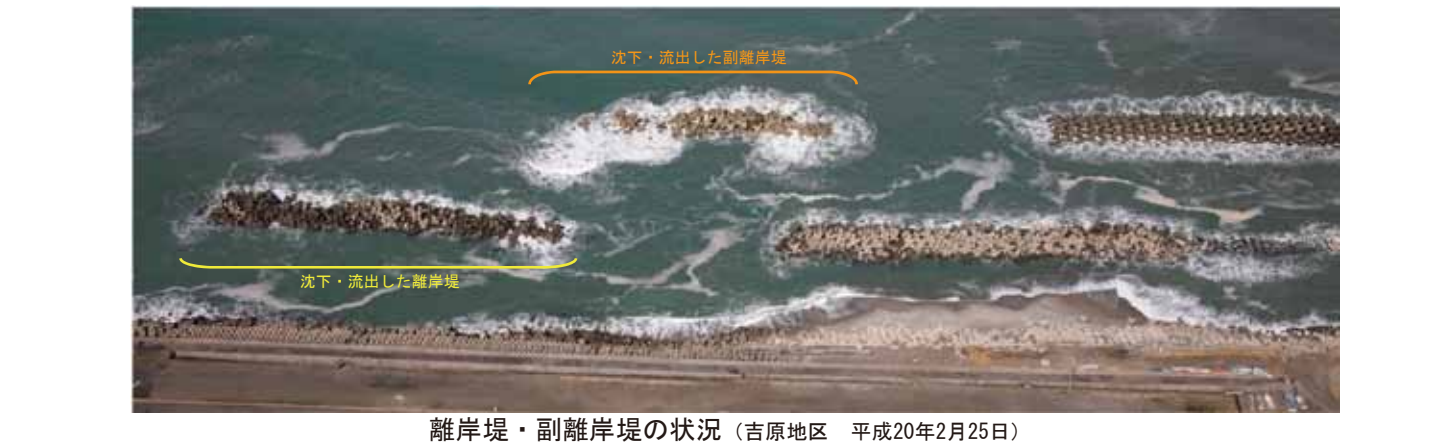
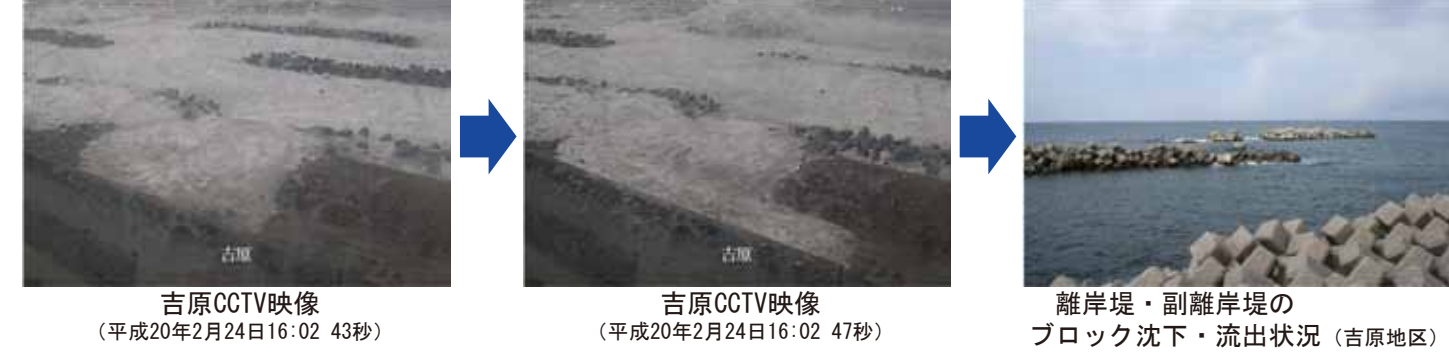
### 離岸堤・副離岸堤のブロック沈下・流出

寄り回り波が長時間来襲したため、離岸堤・副離岸堤の沖側基礎地盤付近が洗掘を受け、大きな波力の影響でブロックが沈下・流出した。

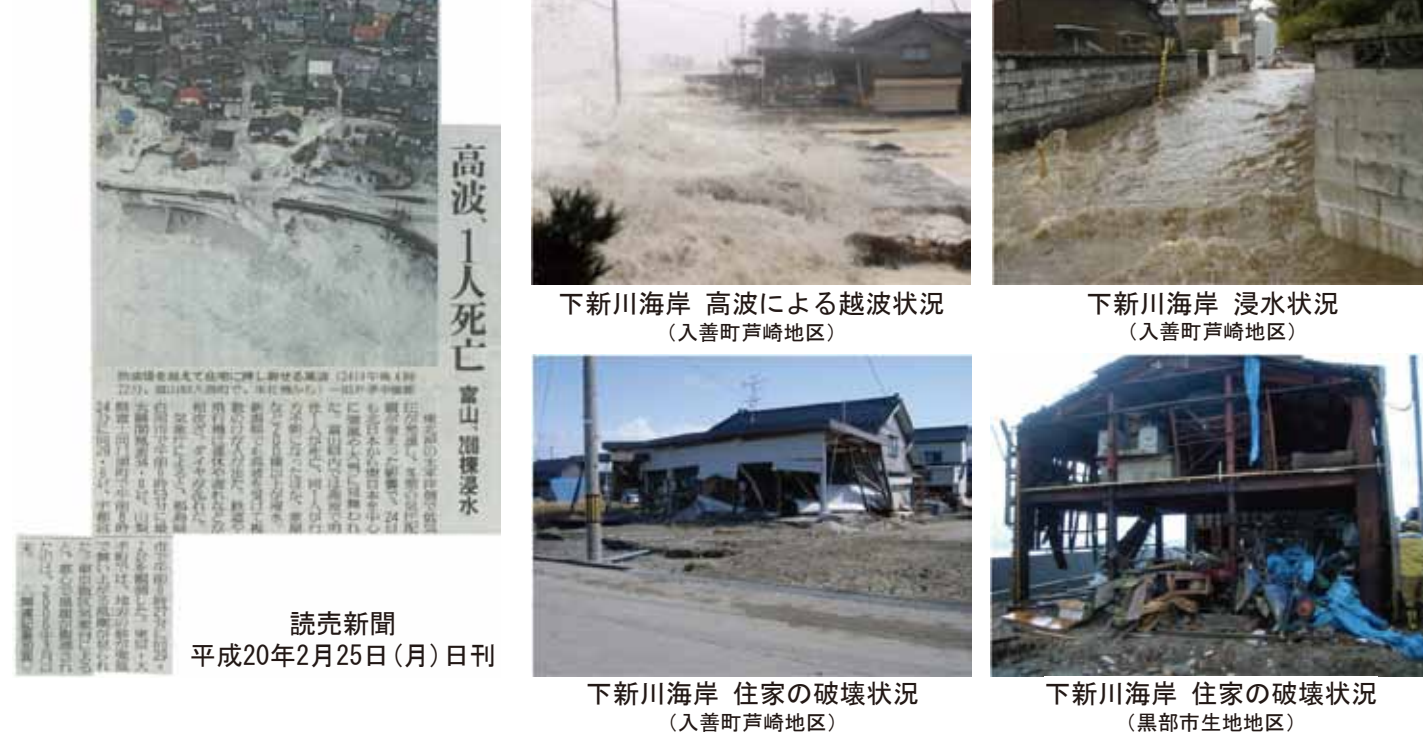
下新川海岸は、富山県内でも特に越波の被害が大きく、住家の破壊や床上・床下の浸水被害が多数発生した。

下新川海岸 高波による越波状況 (入善町芦崎地区) 下新川海岸 浸水状況 (入善町芦崎地区) 下新川海岸 住家の破壊状況 (入善町芦崎地区) 下新川海岸 住家の破壊状況 (黒部市生地地区)
