# 被災状況と復旧・対策概要

## 平成20年2月24日の浸水被害（黒部市生地地区）

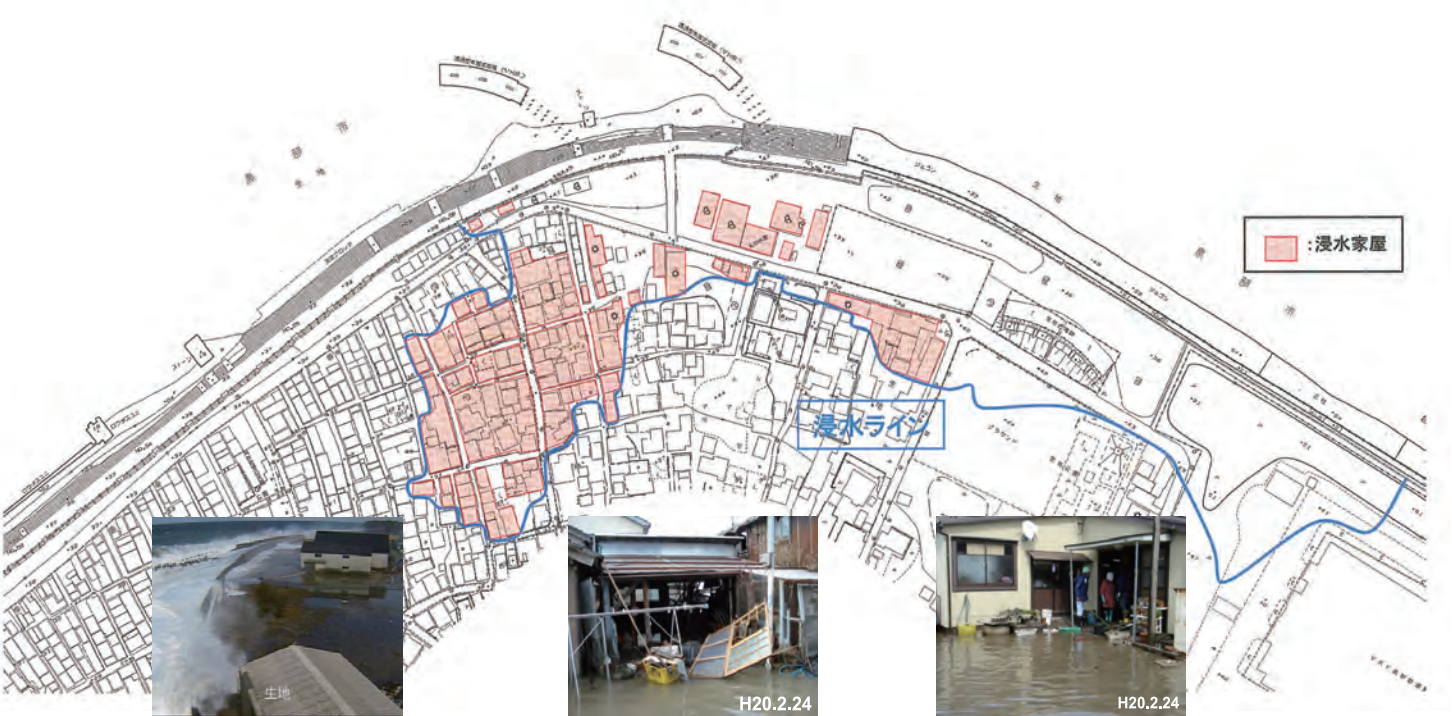
黒部市生地地区での波浪は、現計画を超える規模のものであり、一般施設（家屋、倉庫等）に甚大な被害をあたえました。（災害当時の沖合施設は、有脚式突堤2基のみ。）

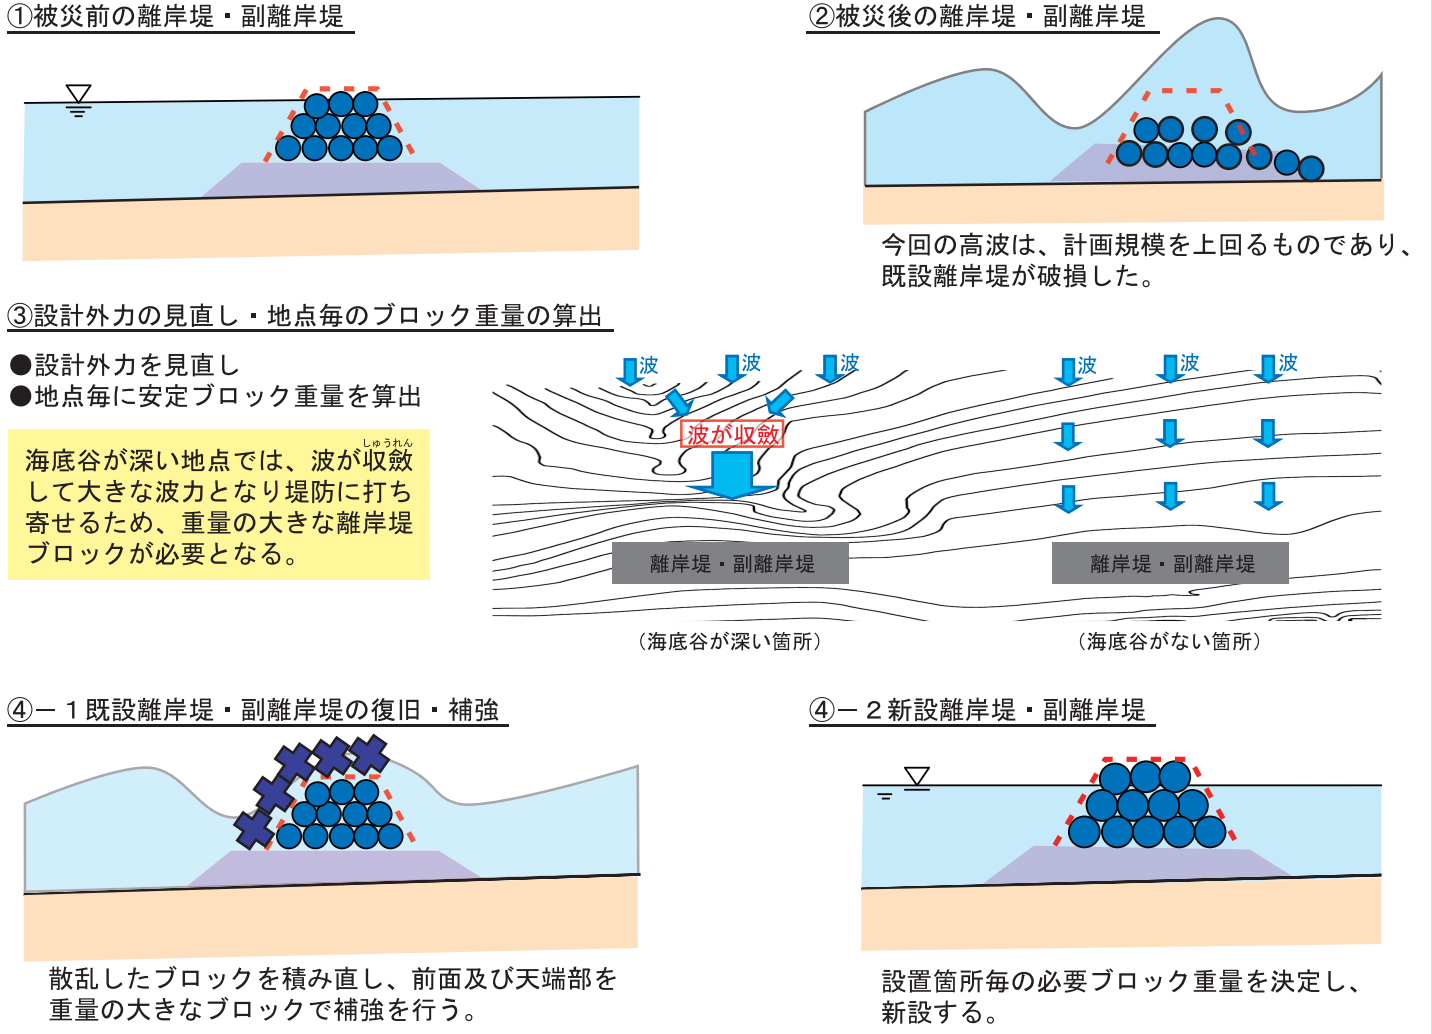
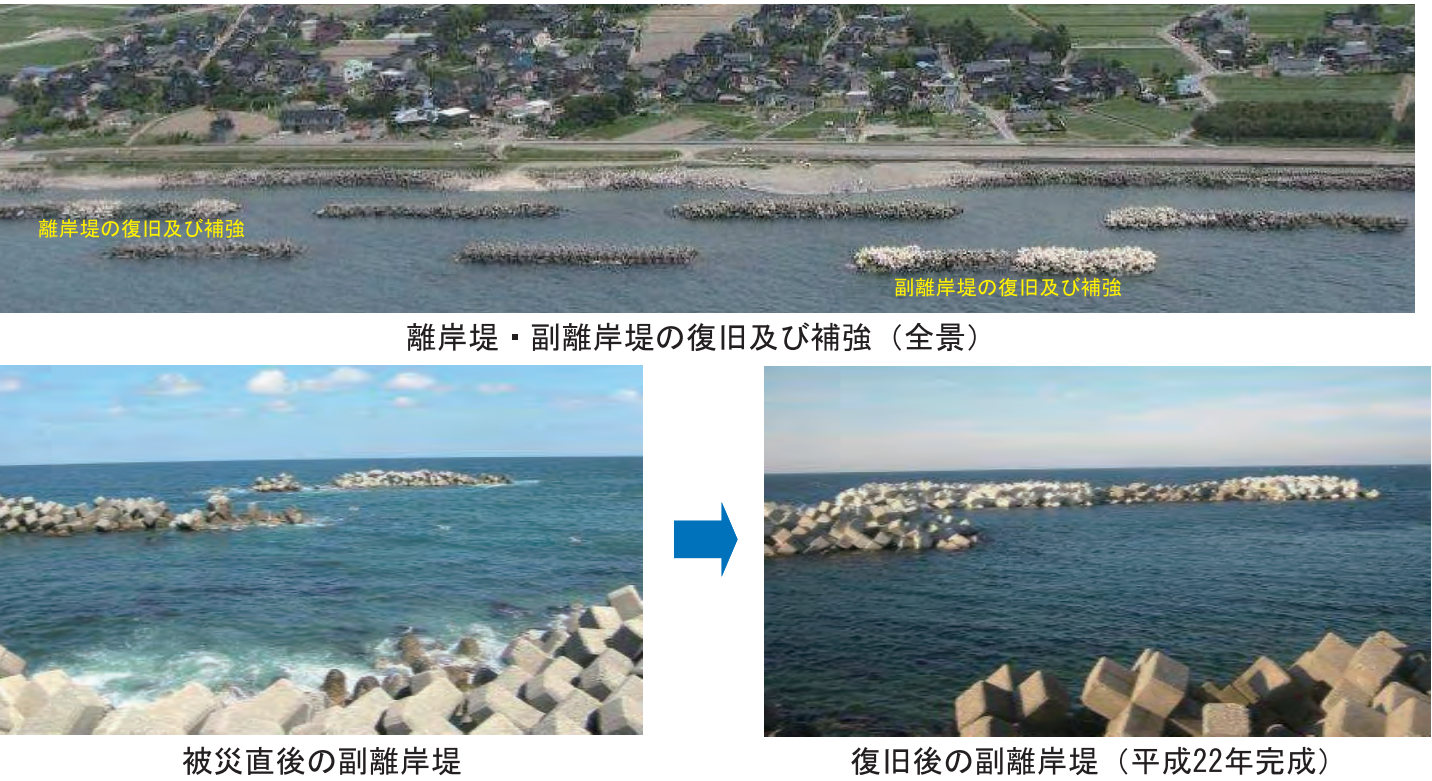
## 離岸堤・副離岸堤の復旧・補強

## 離岸堤・副離岸堤ブロック沈下・流出

今回の高波災害以降、離岸堤・副離岸堤の復旧・補強を行うにあたり、計画外力の見直しを行いました。また海底地形の変化に併せ、各地点において安定するブロック重量を算出し施工しました。

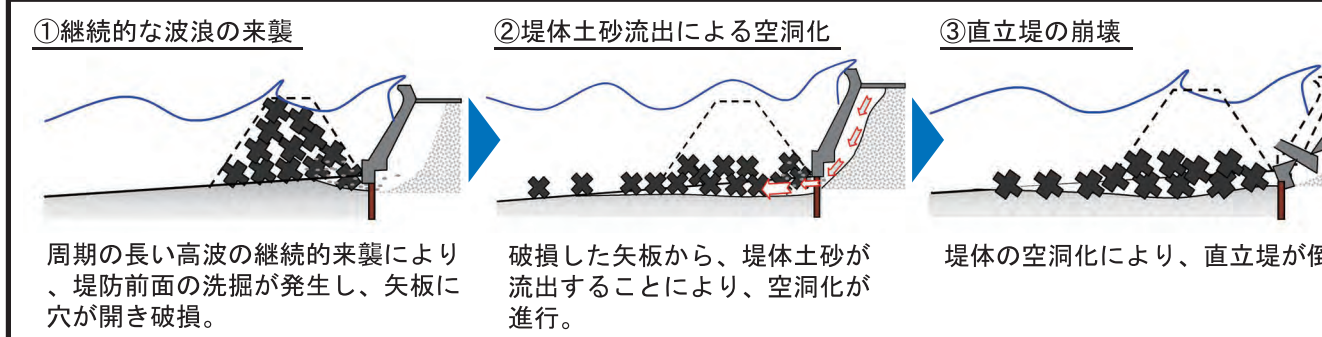
## 直立堤の空洞化・倒壊のメカニズム

過去からの波浪の影響で、堤体土砂が吸い出され、空洞化が進行していたため、今回の高波で、直立堤の一部が倒壊しました。
