黒部川で近年顕在化している課題について

令和5年10月24日

北陸地方整備局 黒部河川事務所

黒部川で近年顕在化している治水上の課題

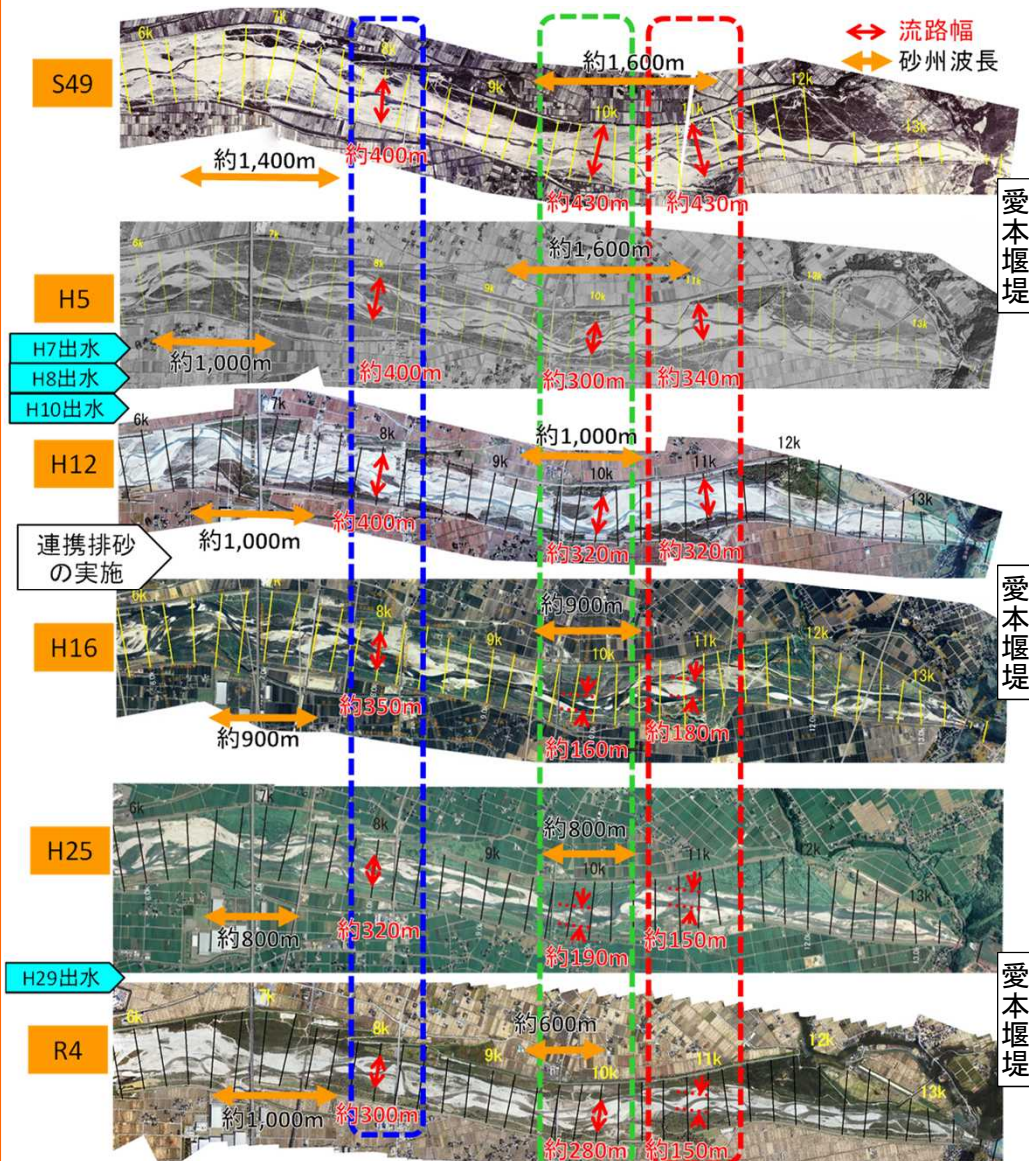
7k～愛本地点間の河道変化(図2-1)

- 黒部川では平成7、8、10年に観測流量 $2,000\text{m}^3/\text{s}$ 程度の洪水が発生しているが、以降現在に至るまで、同規模若しくはそれ以上の流量を観測した洪水は発生しておらず、河道の変化が生じにくい状況が継続している。
- これにより、7k付近より下流区間では複列砂州形態が維持され、流路幅が確保されているものの、7k付近より上流区間では低水路のみお筋の固定化と深掘れ、砂州とみお筋の比高差の拡大、流路幅と砂州波長の縮小が生じている。

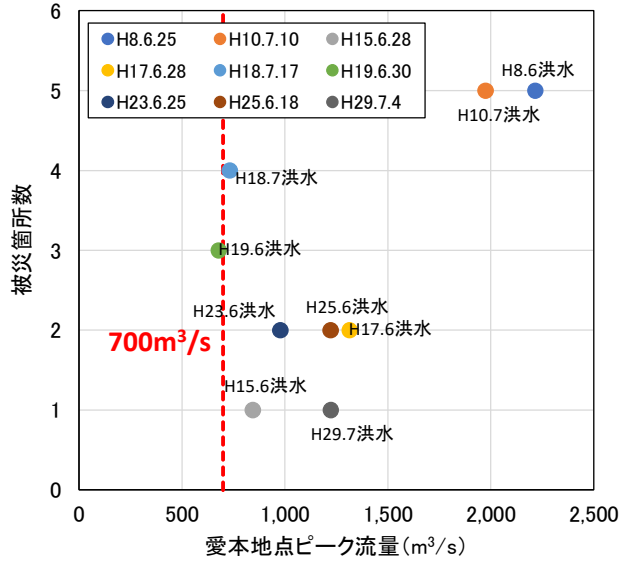
出水規模と被災箇所数（災害申請箇所数）（図3-1）

- 黒部川では、みお筋や砂州の固定化により、平均年最大流量 $1,141\text{m}^3/\text{s}$ を下回る $700\text{m}^3/\text{s}$ 程度の洪水でも、急流河川特有の流水のエネルギーにより河岸侵食や護岸の被災が生じている。
- 加えて近年洪水では、ピーク流量 $1,000\text{m}^3/\text{s}\sim 2,000\text{m}^3/\text{s}$ 規模の出水において洪水継続時間の長時間化傾向が見られ、平成29年7月洪水(約 $1,200\text{m}^3/\text{s}$)では、水防団待機流量($550\text{m}^3/\text{s}$)を超える流量が5日間継続し、河岸侵食や護岸の被災が発生しており、発生頻度が高い小規模かつ洪水継続時間の長い洪水による被災リスクへの対応が急務となっている。

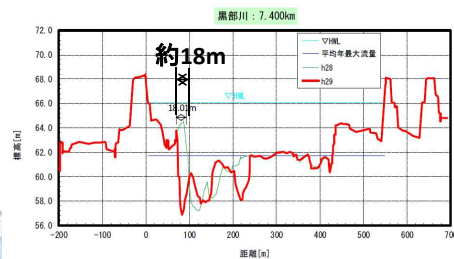
約18mの河岸侵食が発生
ブロック投入による応急復旧を実施

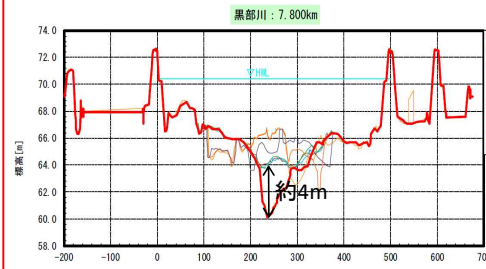
河道中央付近で約4mの局所洗掘が発生

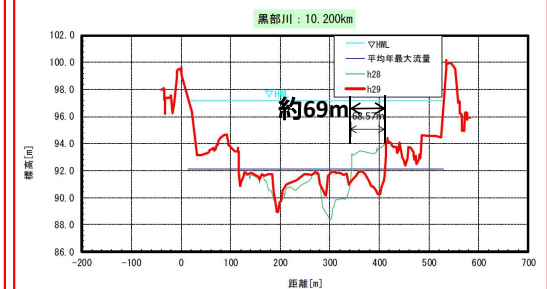
約69mの河岸侵食が発生

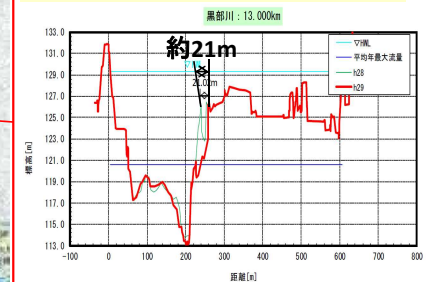
約21mの河岸侵食が発生

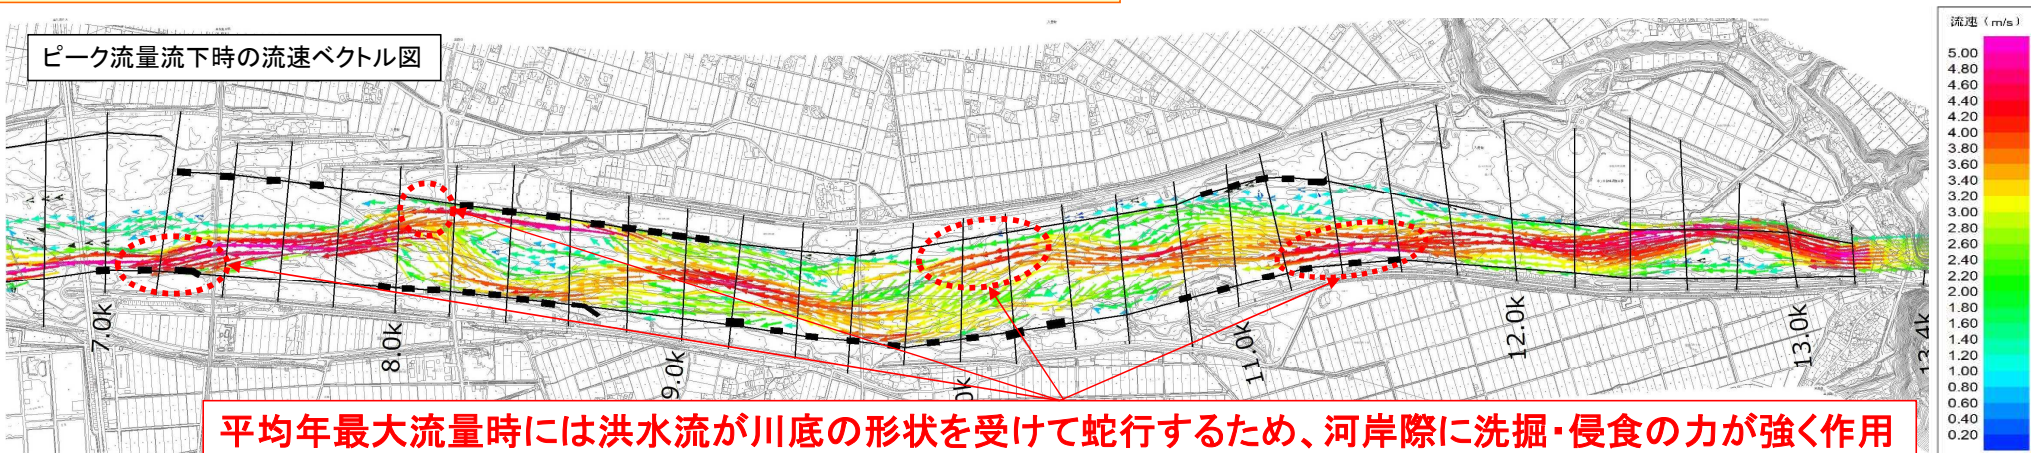
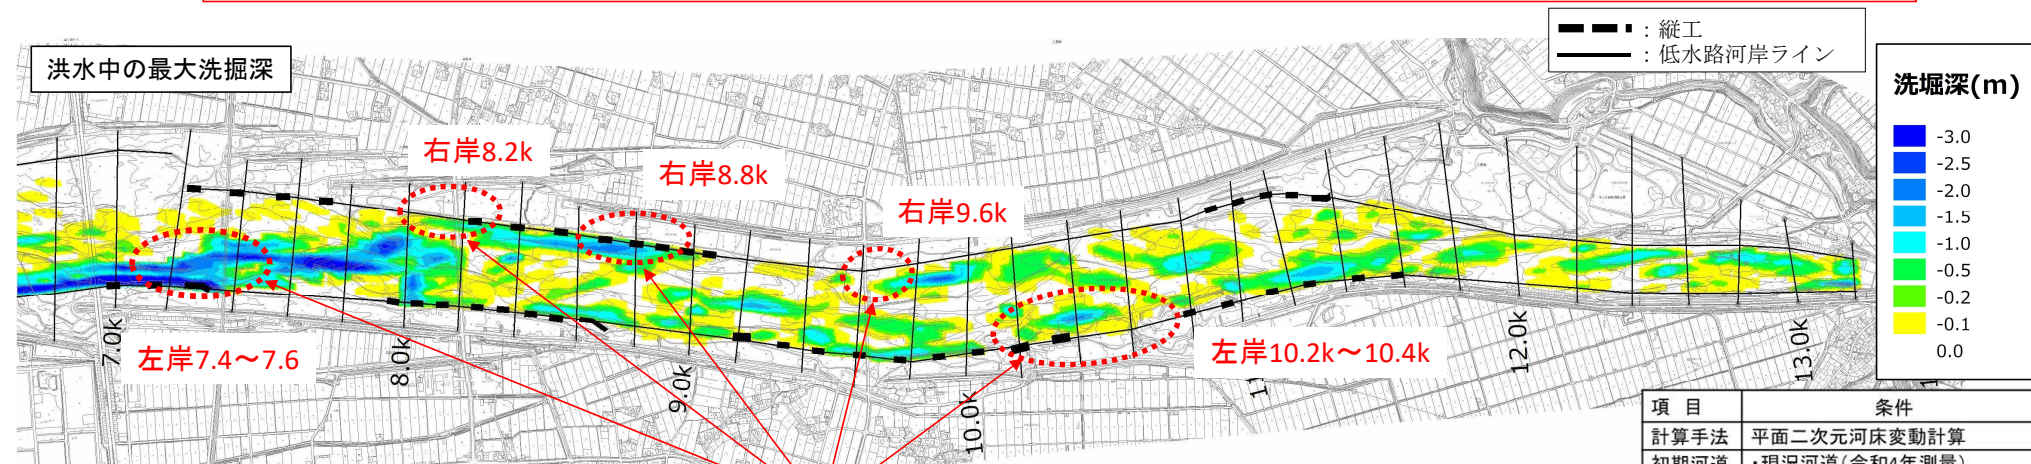
平成29年7月出水波形(ピーク流量1,191m³/s)の平面二次元河床変動解析結果(図5-1)

■ 平成29年7月洪水と同様の小規模流量かつ継続時間が長い洪水が発生した場合における平面二次元河床変動シミュレーションを実施した結果、7kより上流では河岸際に流れが長時間集中するため、河岸際の洗掘・侵食が進行することを確認。

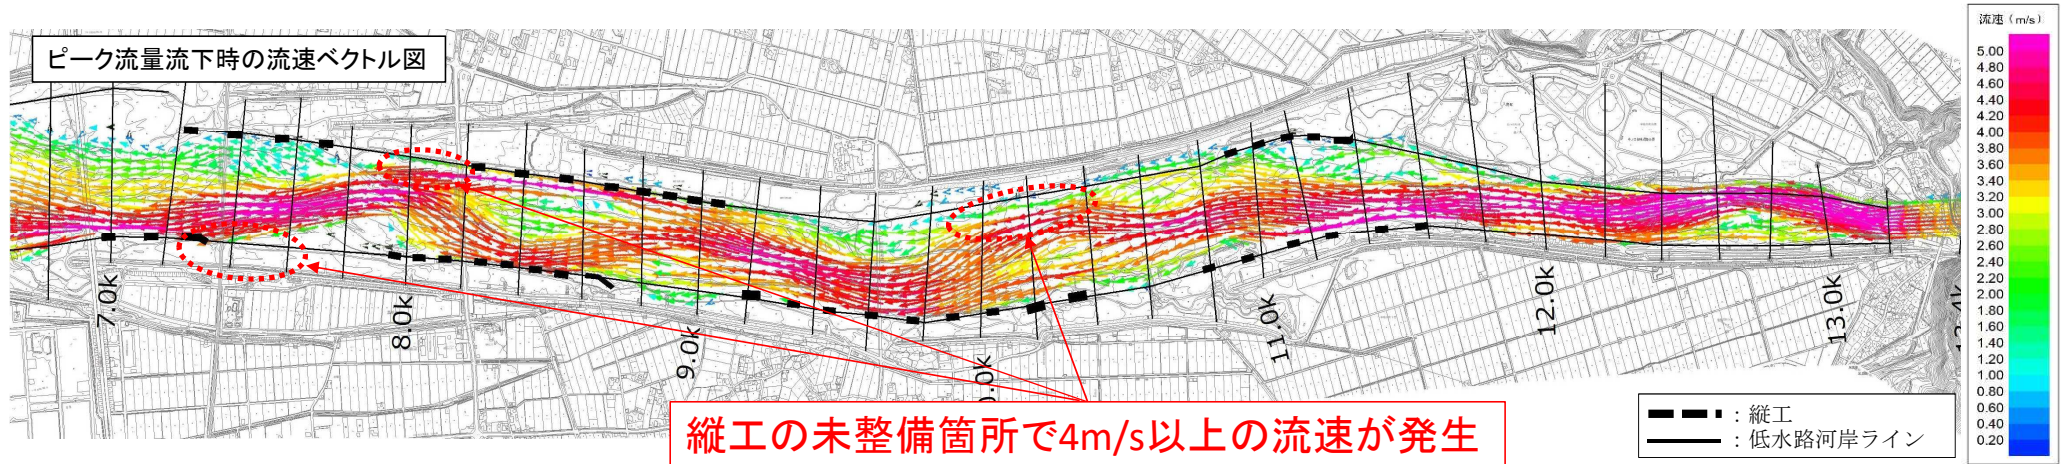
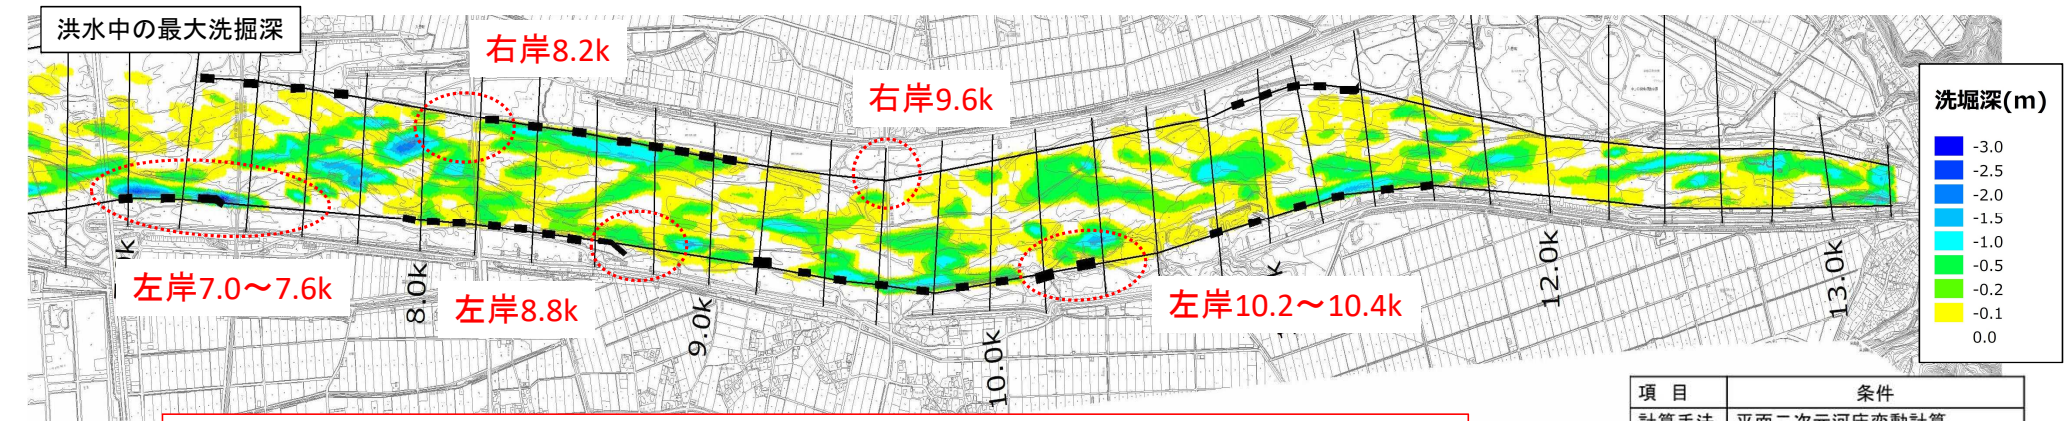
2,000m³/s流下時の平面二次元河床変動解析結果(図6-1)

■ 河道の二極化が進行した現況河道において、低水路満杯流量（2,000m³/s）流下時における平面二次元河床変動シミュレーションを実施。その結果、河岸防護工（縦工）未整備箇所が新たに水衝部となり洗掘が発生する結果となった。

洪水中に河岸際の洗掘が進行するため、上記箇所安全度が低下する
※対策箇所は、霞堤区間、堤内地盤高が高い箇所は除く

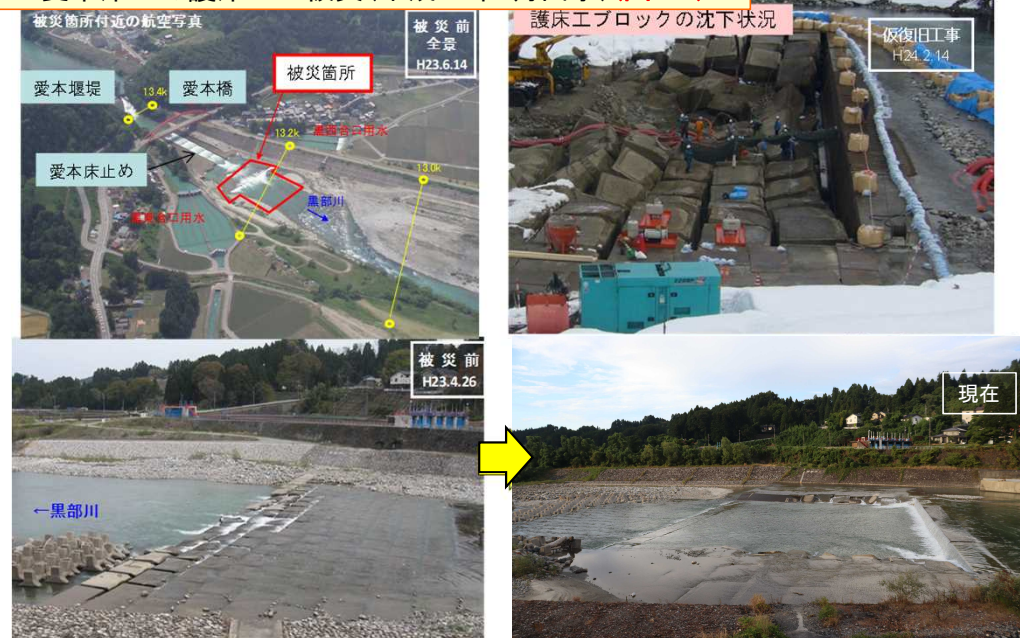
愛本床止め護床工の被災(平成23年6月出水)(図7-1)

- 黒部川の扇頂部に位置する愛本堰堤（富山県）、愛本床止め（国）は、黒部川の河川管理（みお筋を含む河道管理）を行う上で極めて重要な構造物である。
- 平成23年6月出水（愛本地点ピーク流量973m³/s）により床止め護床工が被災。下流河道の河床低下に伴う護床工ブロック（60 t）間の砂礫の抜け出しにより、下流側の護床工ブロックで沈下が発生。砂礫の抜け出しが上流側へ拡大し、空洞化した護床工ブロックに洪水が作用したことで急激な沈下が発生したものと推定される。
- 現行河川整備基本方針の計画高水流量（6,500m³/s）流下時の愛本堰堤における対策の必要有無、及び今後の気候変動を考慮した基本方針の変更を踏まえ、維持管理の在り方を含めた計画流量への対応について検討を行っていく必要がある。

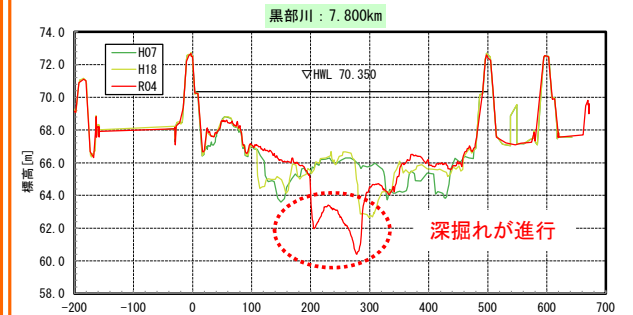
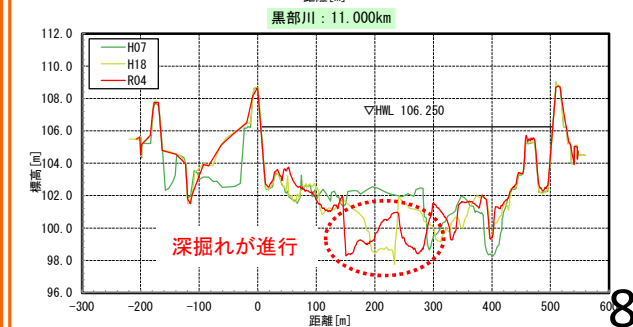
霞堤開口部付近の河道形状変化(図8-3)

- 黒部川には、左岸7地点、右岸7地点の合計14の霞堤が存在しており、氾濫水を河道に戻す機能、遊水効果、二線堤、内水及び支川排水などの機能を有している。急流河川である黒部川では特に氾濫水を河道に戻す効果や二線堤としての機能が期待される。
- 現存する霞堤について整備計画流量以上の洪水に対して氾濫流の河川への還元機能を評価した結果、ほとんどの霞堤で氾濫流の河川への還元等の機能を有していることを確認された。
- 一部の霞堤では延長や高さの不足により、開口部から氾濫の発生、氾濫発生時に二線堤機能が発揮されない等の課題があるため、堤防の延伸や嵩上げなどの対策が必要となる。
- 現在、霞堤が有する機能を悪化させないよう引き続き霞堤を保全する施策を進める必要があると同時に、開口部付近の河道の深掘れなどに冠水状況が変化した場合、霞堤の機能低下が懸念されるため、適切な河道管理が必要である。

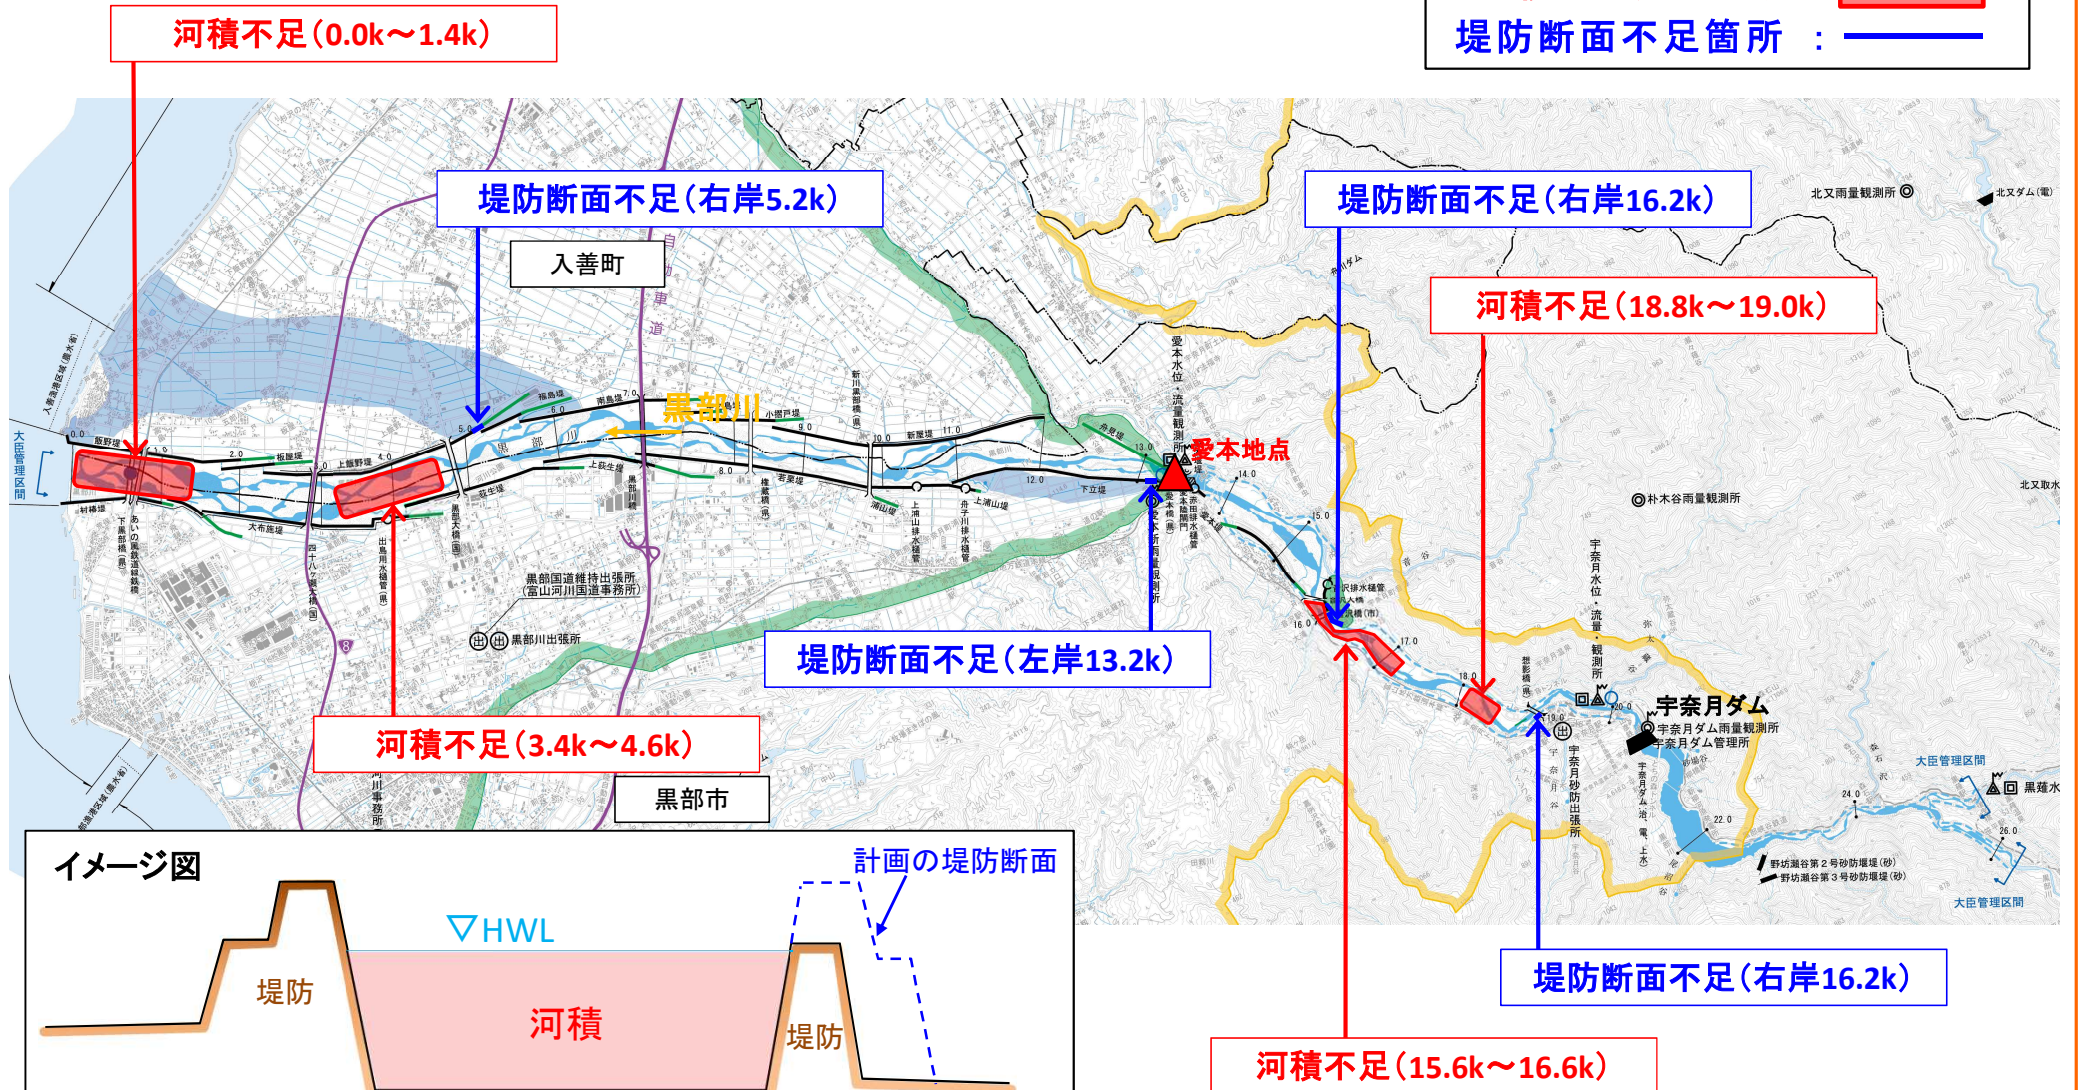
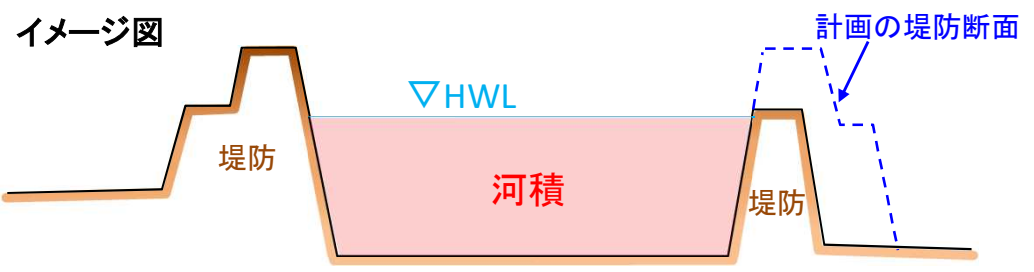
河積不足並びに堤防断面不足箇所位置図(図9-1)

- 現行整備計画の河道配分流量 (5,200m³/s) に対して河積※や堤防断面(幅・高さ)不足により、河口を含む下流の一部 (0.0~1.4k、3.4~4.6k)、上流の一部 (15.6~16.6k、18.8~19.0k) の区間で流下能力が不足している。
- また堤防については、整備必要区間のうち計画断面堤防は約83% (R4年(2022年)度末) を占めており、本川堤防の未整備区間は、現行整備計画で位置づけられている上飯野地区 (右岸5.2k付近)、愛本地区 (左岸13.2k付近)、及び音沢 (おとざわ) 地区 (右岸16.2k付近)、宇奈月地区 (左岸18.8k付近) となっている。

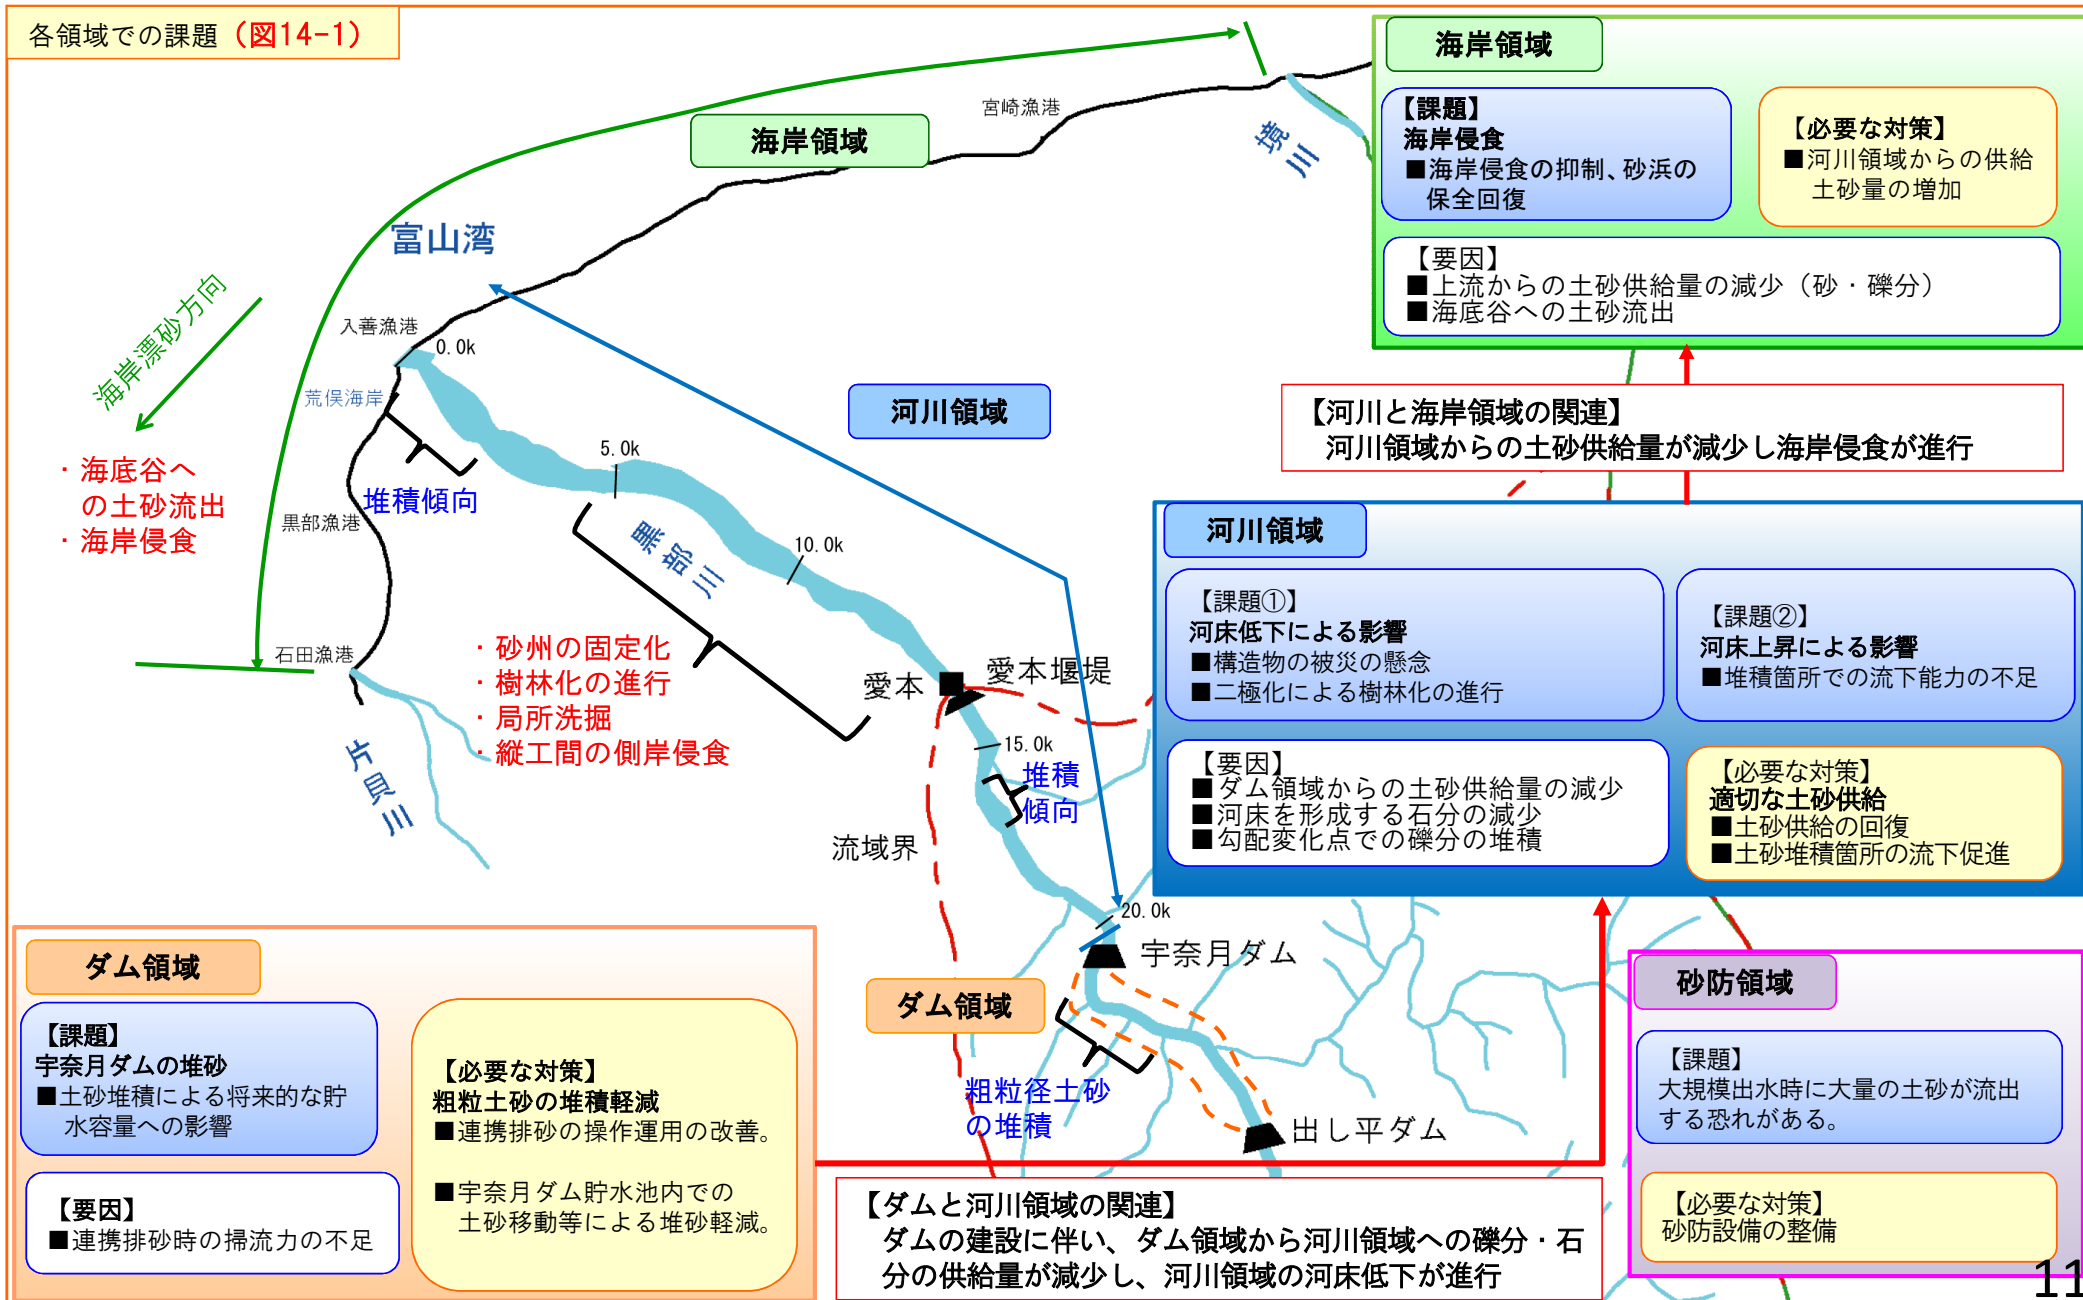
各領域での課題 (図14-1)

- 黒部川流域は上流域に多くの崩壊地を有し、その豊富な生産土砂によって形成された河川である。従って流域における治水面・環境面共に土砂動態は密接に関わっており、土砂の動きを踏まえた適切な河道管理が必要である。
- 現状では、ダム貯水池の堆砂、それに伴う供給土砂量の減少による河床低下・海岸侵食など土砂動態に関わる課題が各領域で発生。
- 各領域での課題解決に向けて、流域の土砂収支を明らかにする為の検討を進める必要がある。
