海岸における安全利用点検に関する点検結果及び点検実施状況写真

沿岸名	富山湾沿岸
海岸名	下新川海岸
管理者	黒部河川事務所
所在地	①富山県黒部市大島地先
点検日	H17.4.18

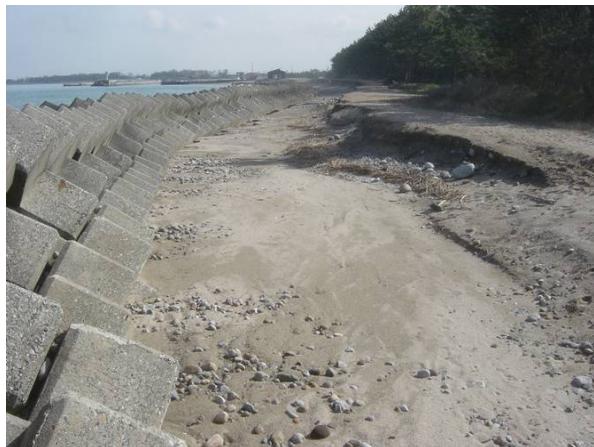
項目	内容
海岸保全施設、人工海浜等の構造	消波工背面に養浜工が整備されている。
異常の状況及び規模	NO. 13～16(約300m)養浜法面の侵食。
当面の安全対策	養浜法面オーバーハング箇所の法面整形。 車両の進入可能な箇所には、バリケード及び注意喚起看板を設置し、車両進入防止を行っています。
今後の方針

NO. 13より東方向 養浜侵食状況

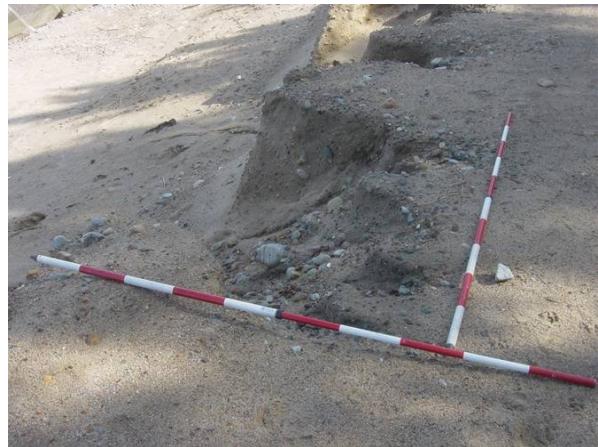
NO. 15付近 養浜侵食状況

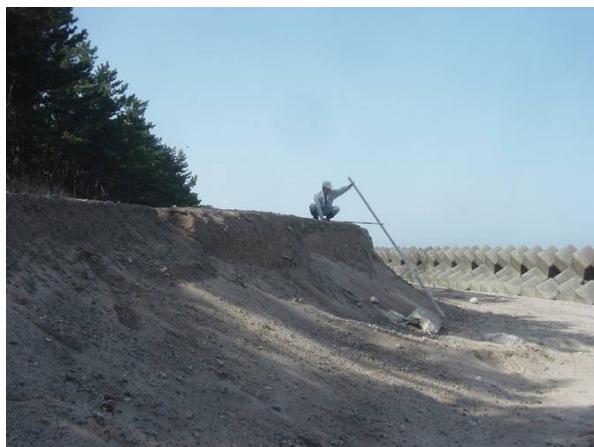
NO. 15付近 養浜侵食状況

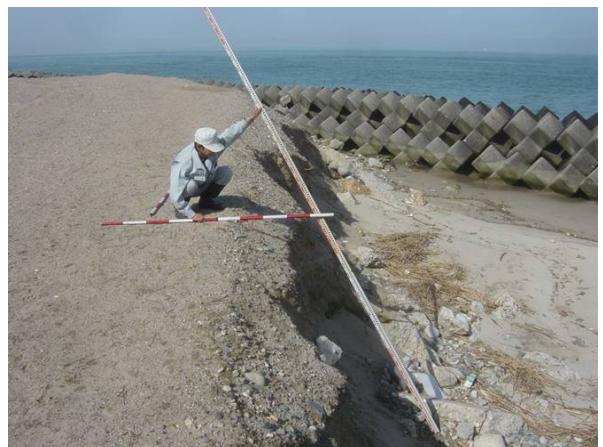
NO. 16付近 養浜侵食状況

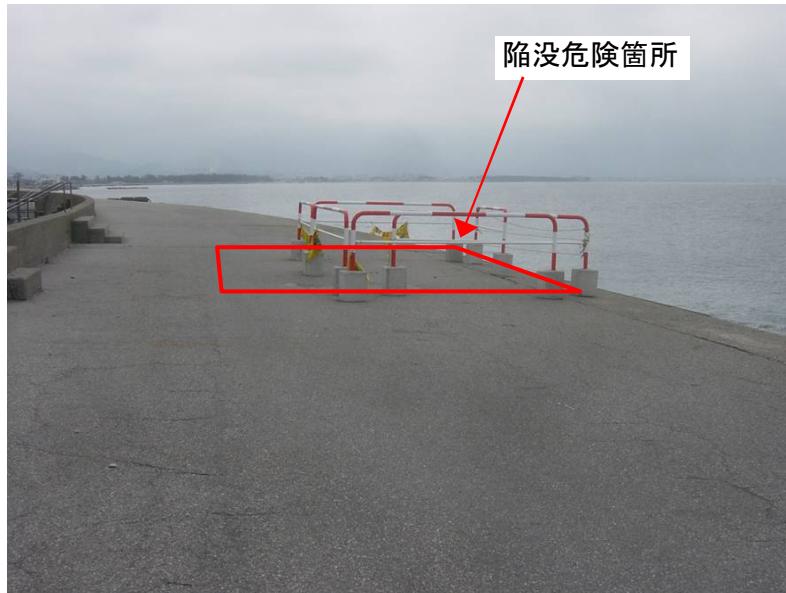
項目	内容
海岸保全施設、人工海浜等の構造	階段式緩傾斜堤天端。
異常の状況及び規模	NO. 56+20陥没危険箇所バリケードが地曳き網漁のため動かされていたが、元に戻されていない。また、注意標識が強風により破損している。
当面の安全対策	バリケードの移動及び注意標識の取替。
今後の方針

NO. 56+20 緩傾斜堤陥没危険箇所

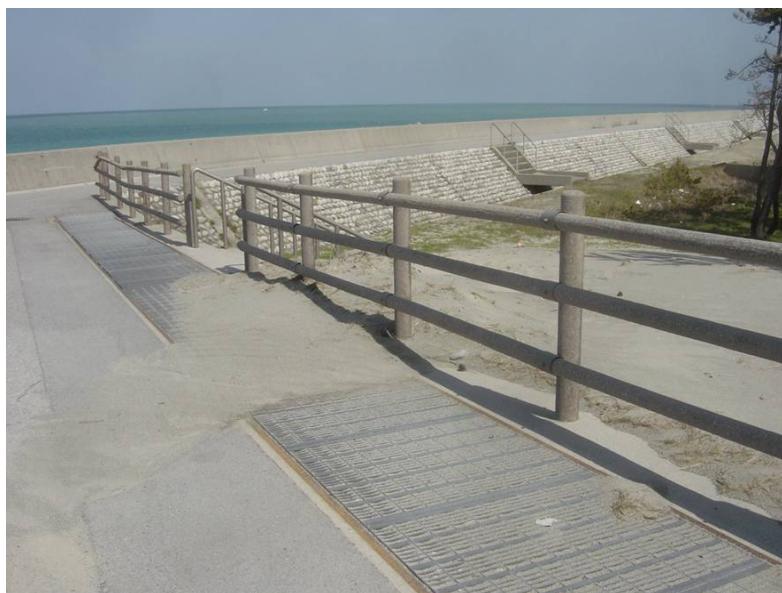
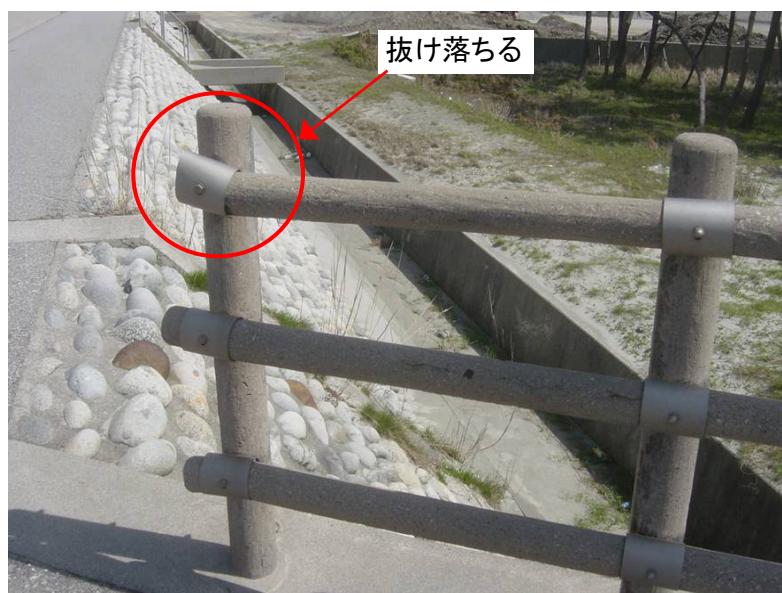
項目	内容
海岸保全施設、人工海浜等の構造	緩傾斜堤天端。
異常の状況及び規模	NO. 81付近転落防止柵の横材脱落。
当面の安全対策	固定ボルトの締め直し。
今後の方針

NO. 81付近 転落防止柵(脱落)

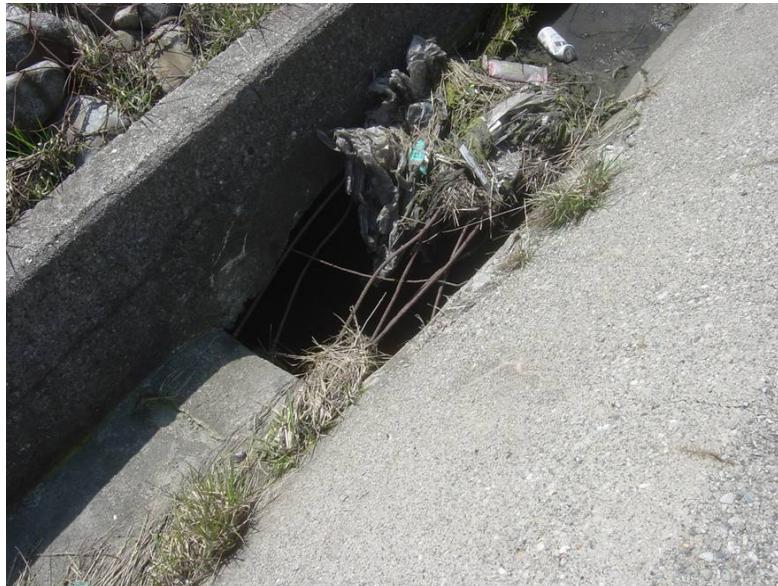
項目	内容
海岸保全施設、人工海浜等の構造	直立堤排水路。
異常の状況及び規模	NO, 140+20直立堤排水路の安全網に腐食が見られる。
当面の安全対策	単管枠の敷設。
今後の方針

NO. 140+20 直立堤排水路の安全網破損
