様式－1 河川における点検実施状況写真

河川名	黒部川
事務所名	黒部河川事務所
地先名	入善町高畠地先

区域番号 (15)	左右岸 右岸	距離標 1.2k	点検実施日 H17.4.15	対象施設 低水護岸
--------------	-----------	-------------	-------------------	--------------

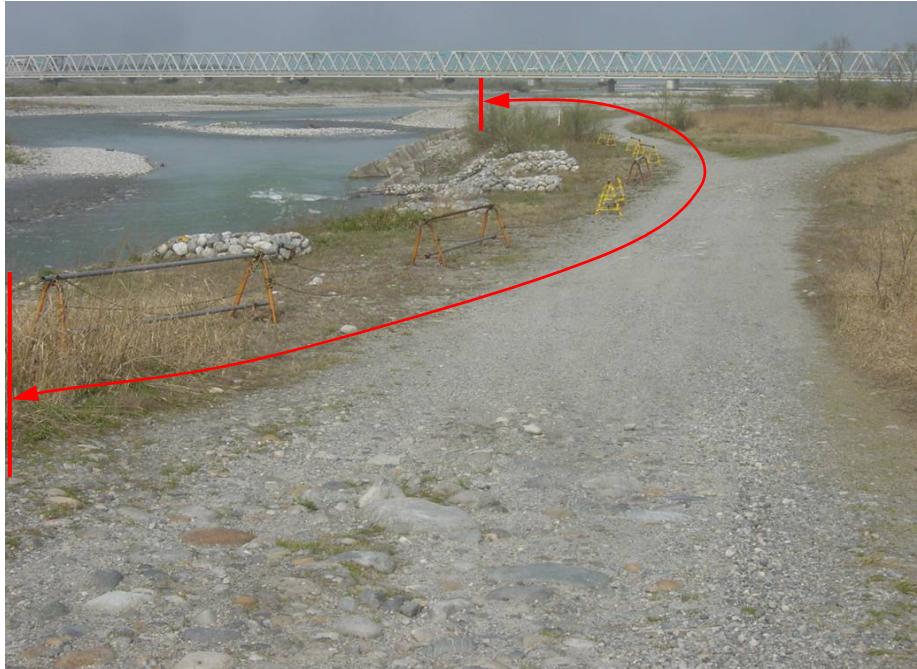
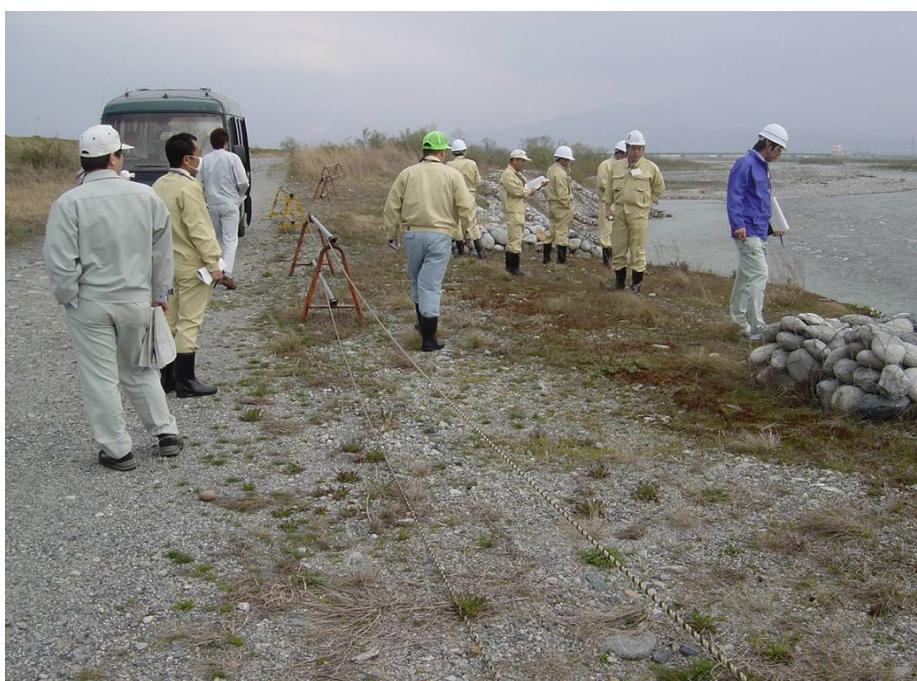
右岸1. 2k付近 高水敷洗掘箇所

- ・高水敷河岸洗掘によるオーバーハングが見られる。
- ・立入禁止措置ロープが弛んでいる。

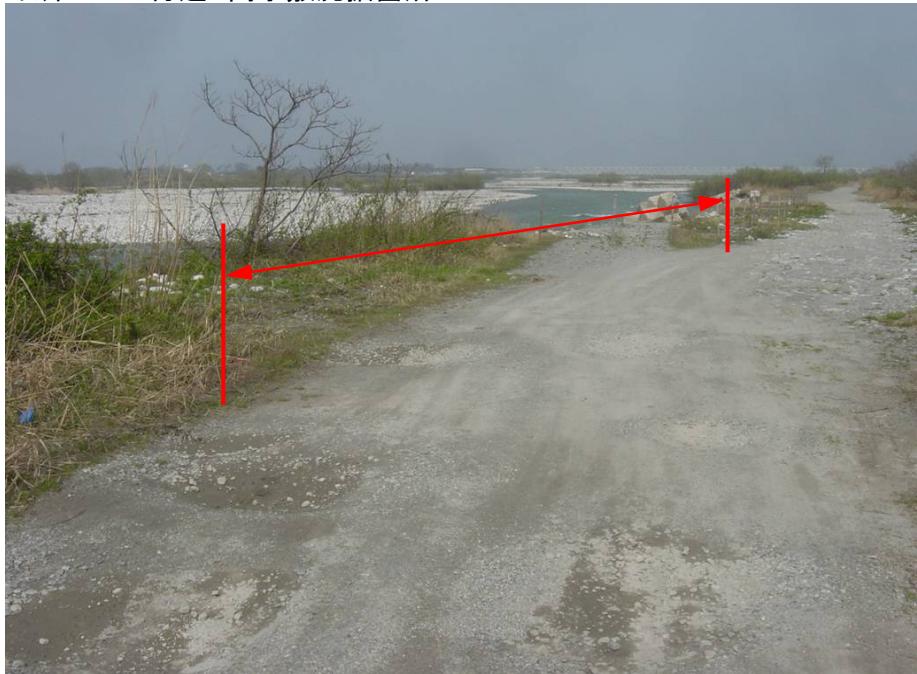
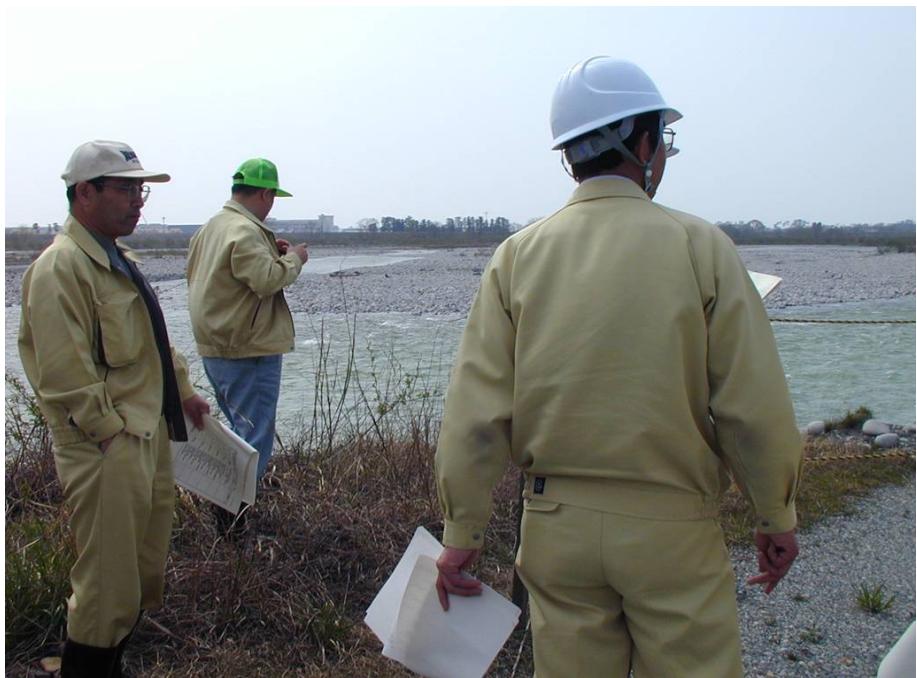
右岸2.4k付近 高水敷洗掘箇所

実施状況 ・低水護岸下流の高水敷洗掘箇所にて立入禁止措置が施されていない所がある。

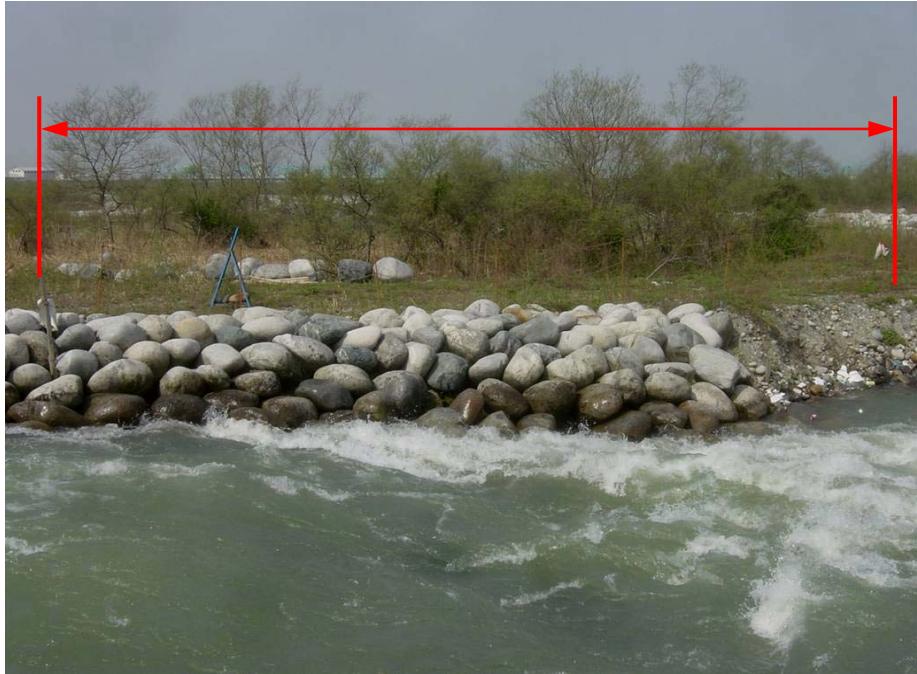
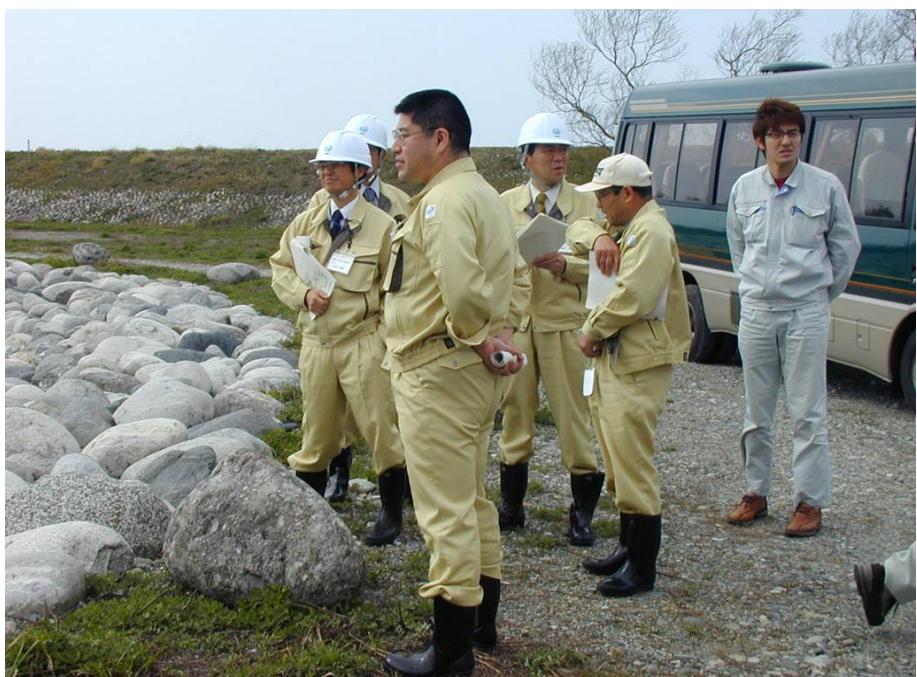
右岸5.5k付近 堤外水路ロープ張り

実施状況 ・立入禁止措置として、ロープ張り・注意喚起看板が設置されている。

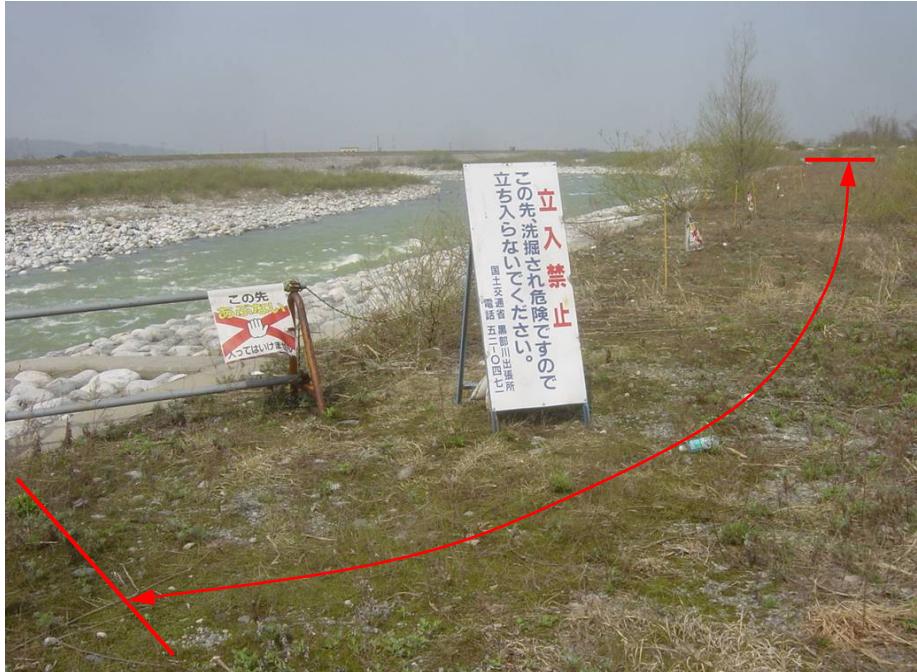
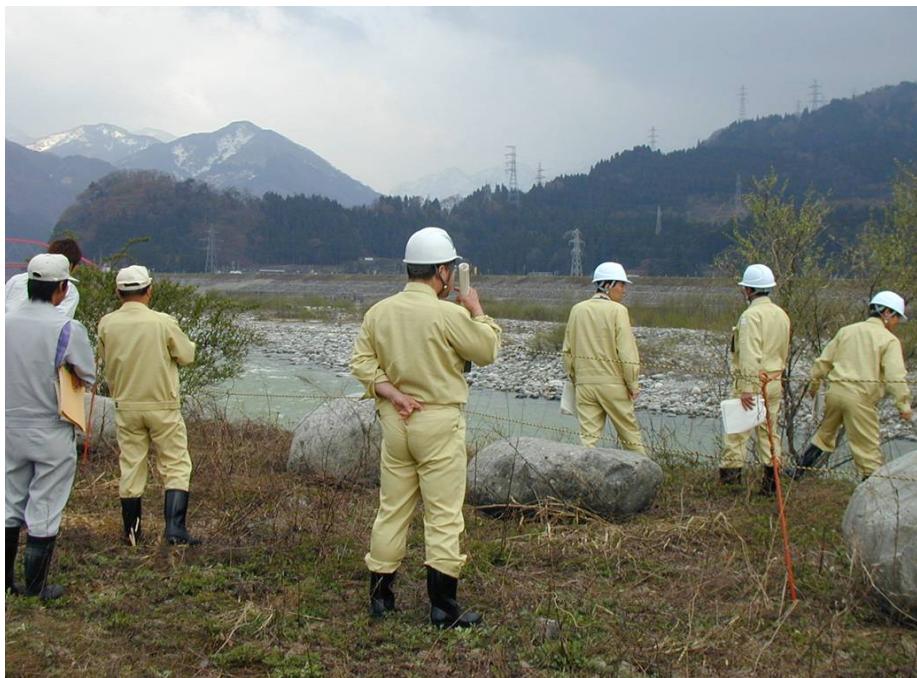
右岸12.4k付近 低水護岸ロープ張り

実施状況 ・立入禁止措置として、ロープ張り・注意喚起看板が設置されている。
