様式－2 河川における点検後の措置状況写真

河川名	黒部川
事務所名	黒部河川事務所
地先名	入善町高畠地先

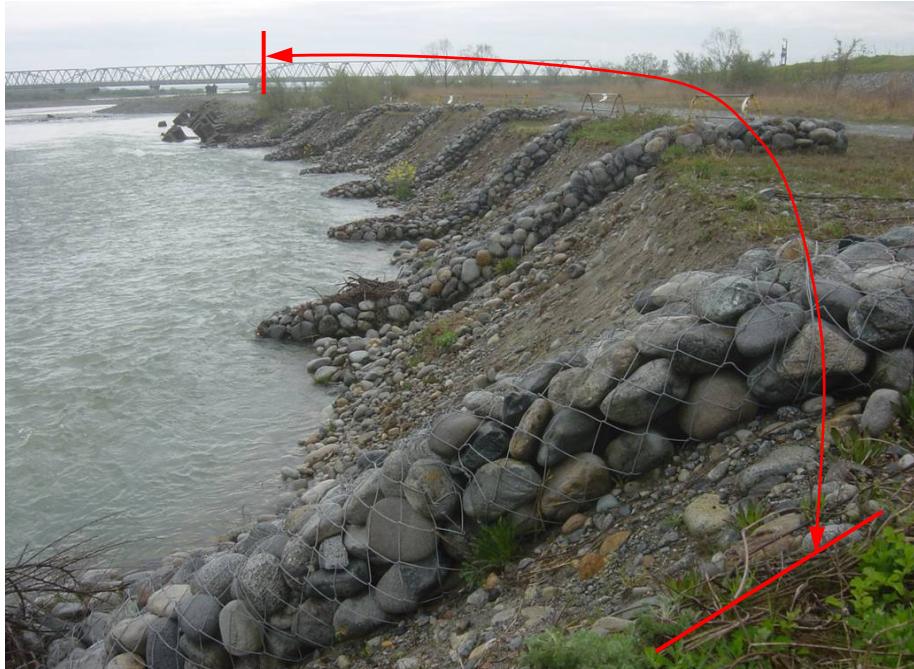
右岸1. 2k付近 オーバーハンギング法面整形

措置状況 ・高水敷河岸洗掘によるオーバーハンギング箇所の法面整形及び立入禁止措置ロープを張り直しました。

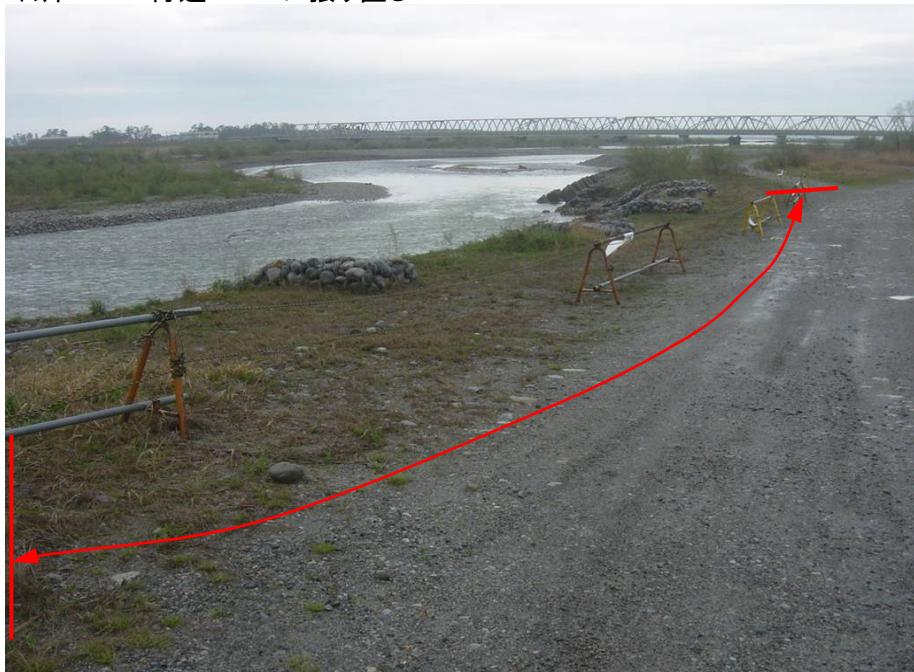
右岸1. 2k付近 ロープ張り直し

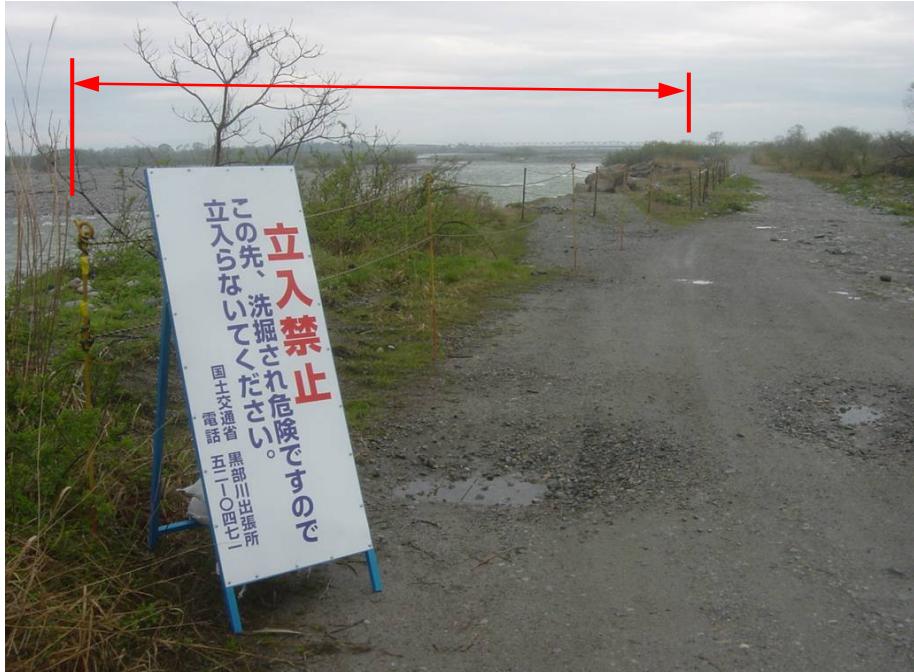
右岸2.4k付近 ロープ張り延長及び注意看板設置

措置状況 ・低水護岸下流の高水敷洗掘箇所にて立入禁止ロープの延長及び注意看板を3枚設置しました。

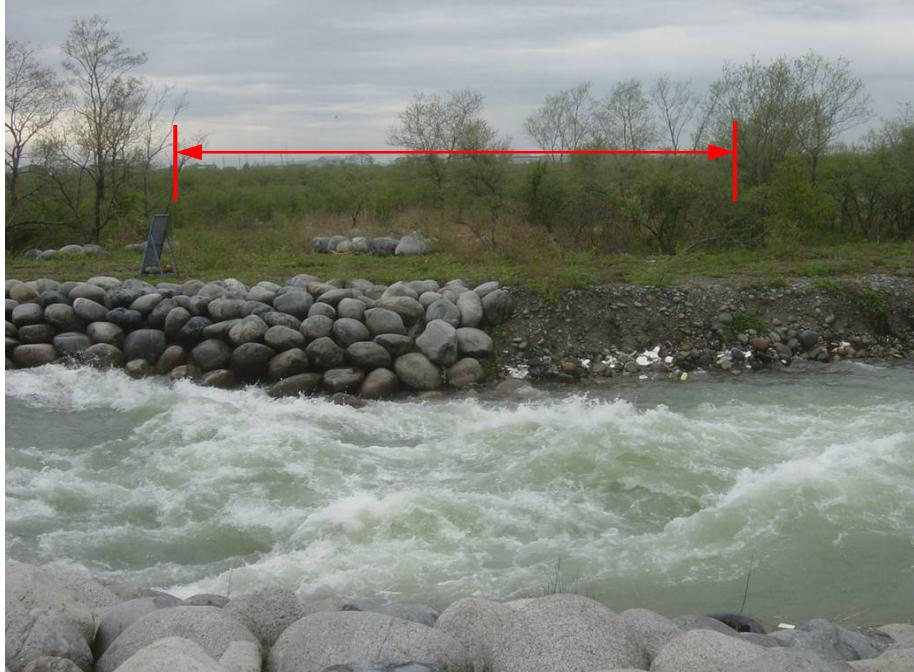
右岸5.4k付近 ロープ張り撤去、注意看板補修

措置状況 対策済箇所のロープ張り撤去及び注意看板補修、移設を行いました。

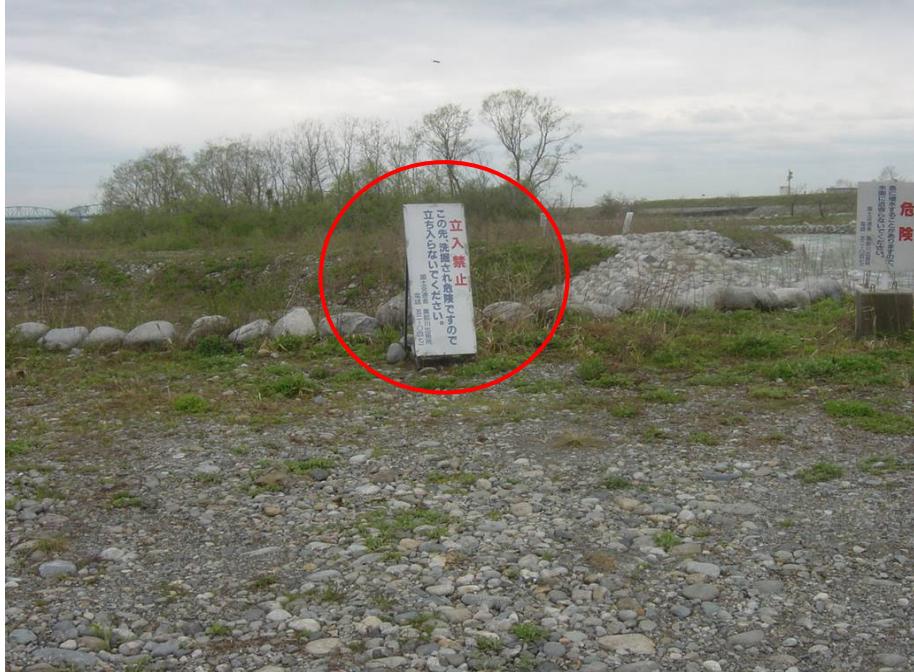
右岸5.6k付近 注意看板移設

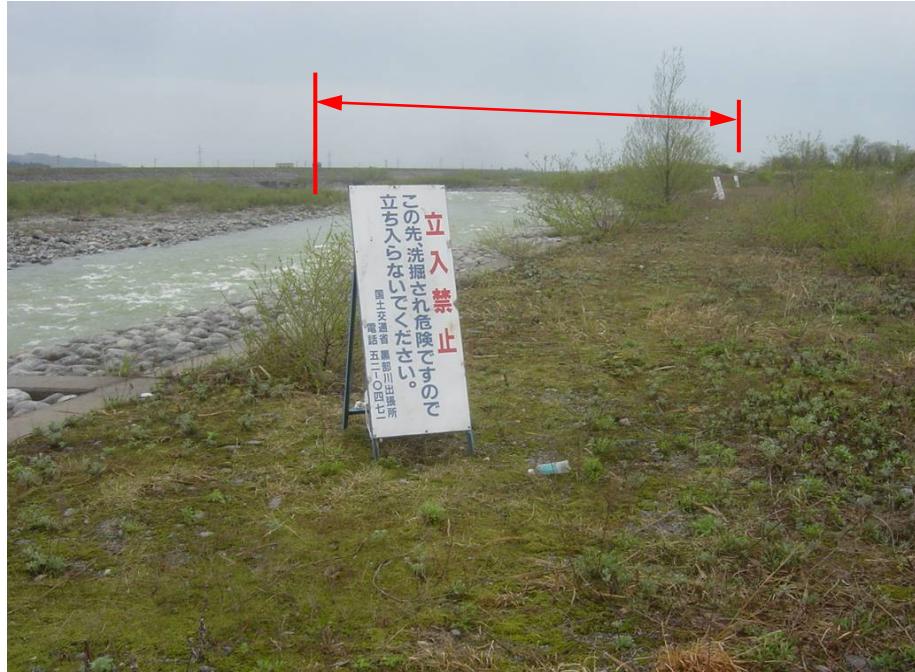
右岸12.4k付近(上流側より) ロープ張り撤去、注意看板補修

措置状況 対策済箇所のロープ張り撤去及び注意看板補修を行いました。

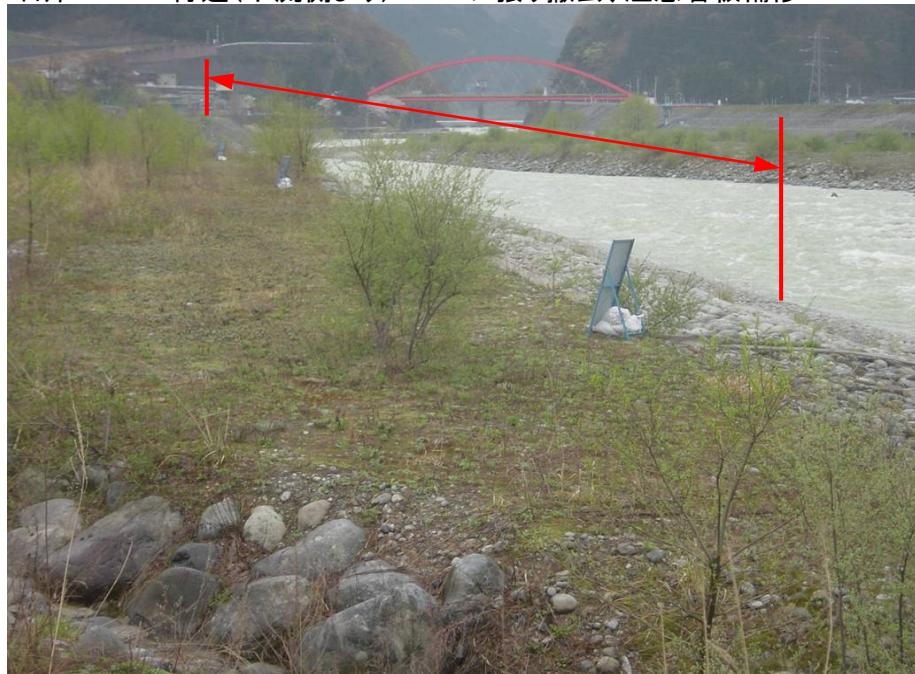
右岸12.4k付近(下流側より) ロープ張り撤去、注意看板補修
