## 異常が発見された海岸

沿岸名	富山湾沿岸
海岸名	下新川海岸
管理者	黒部河川事務所
所在地	富山県黒部市大島地先
点検日	H17.7.11

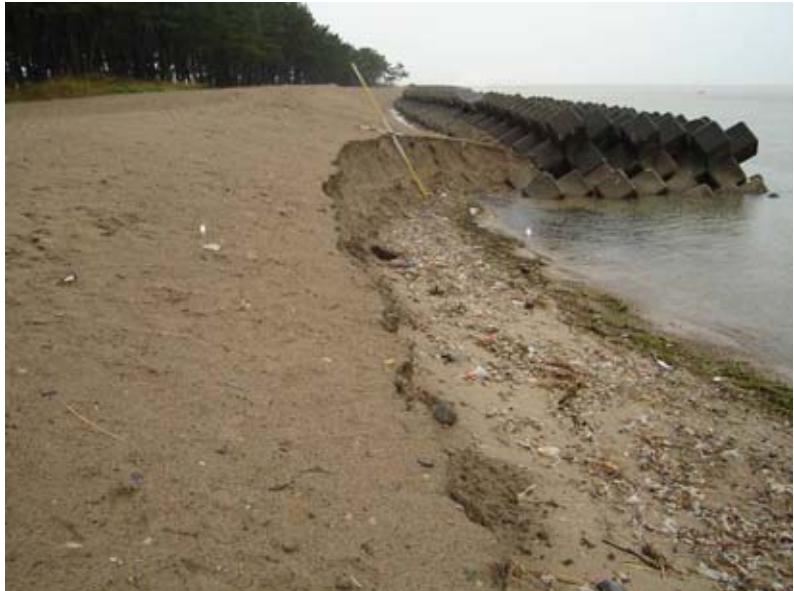
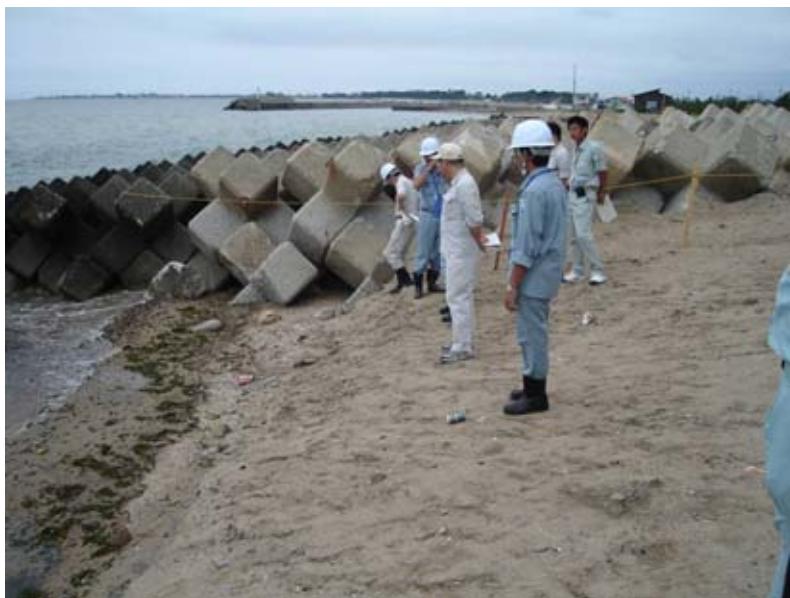
項目	内容
海岸保全施設、人工海浜等の構造	消波工背面の養浜工であるが、キャンプ場利用者への配慮から消波工の一部を開口している。
異常の状況及び規模	NO.15付近消波工開口部の養浜法面が侵食され、法肩部にオーバーハングが見受けられる。1~1.5mの落差があり、オーバーハングは是正する必要がある。
当面の安全対策	侵食箇所の法面整形を行うとともに、巡視の度に確認を行い、法肩がオーバーハングしていれば、整形する。
今後の方針

NO. 15付近 消波工開口部養浜侵食状況

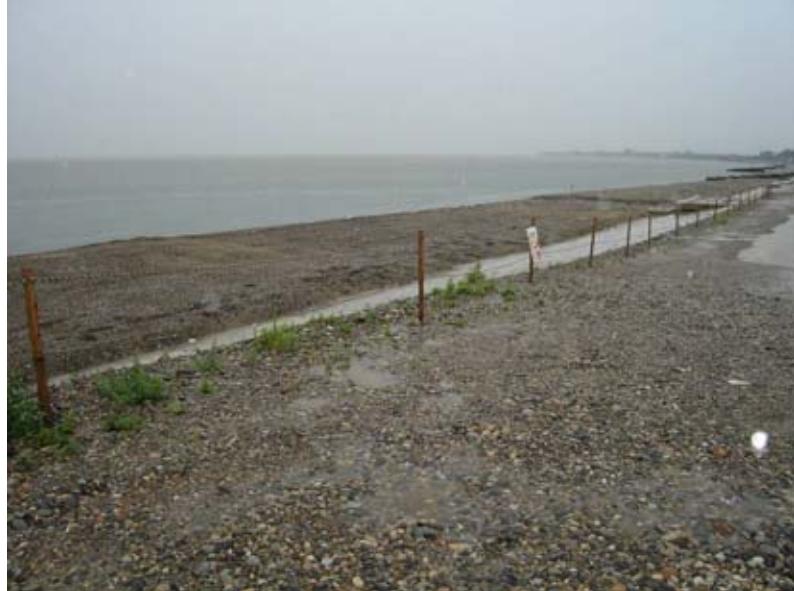
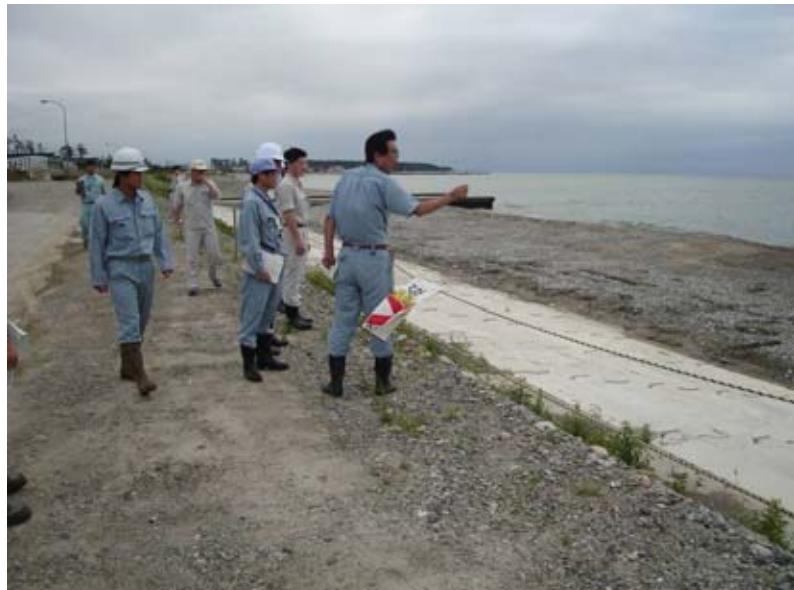
項目	内容
海岸保全施設、人工海浜等の構造	階段式緩傾斜堤下部の根固消波工上の被覆土。
異常の状況及び規模	NO. 29付近階段式緩傾斜堤根固消波工の被覆土に陥没が確認できる。立入防止ロープが設置されているが、陥没注意の注意喚起がされていない。
当面の安全対策	注意喚起看板を設置するとともに、巡視の度に確認し、陥没の恐れのある空洞化が見受けられる部分は、突き落とす。
今後の方針

NO. 29付近 緩傾斜堤根固陥没箇所のロープ張り

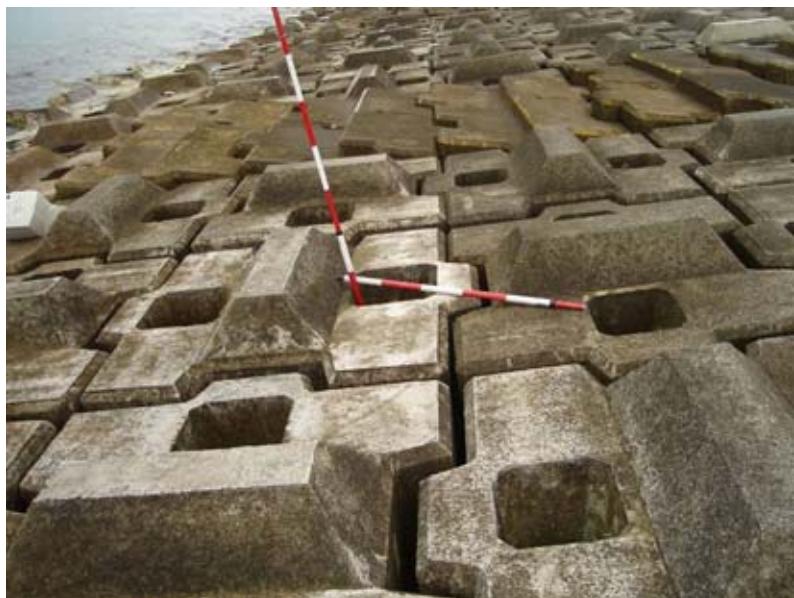
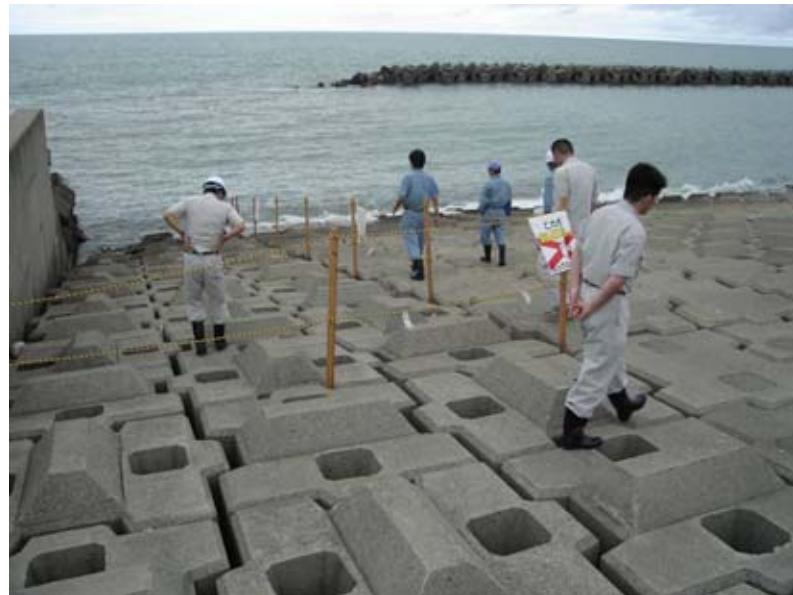
項目	内容
海岸保全施設、人工海浜等の構造	穴あきのブロックによる緩傾斜堤。
異常の状況及び規模	羽口部の背面土砂が吸い出されブロックの陥没が見られる。
当面の安全対策	注意喚起として看板を設置する。また、羽口部は立入禁止措置を継続し、経過観察を行っていく。
今後の方針	経過観察を行い、背面土砂の吸い出しが確認された場合、土砂の投入を行う。

NO. 138+70 緩傾斜堤ブロックの穴
