様式－1 状況写真

河川名	黒部川
事務所名	黒部河川事務所
地先名	入善町板屋地先

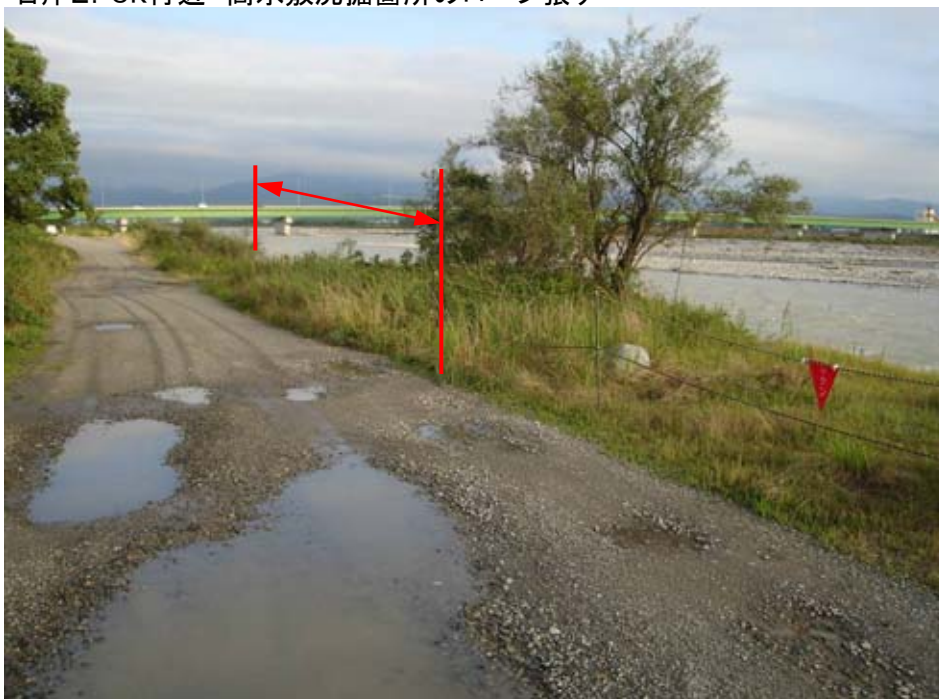
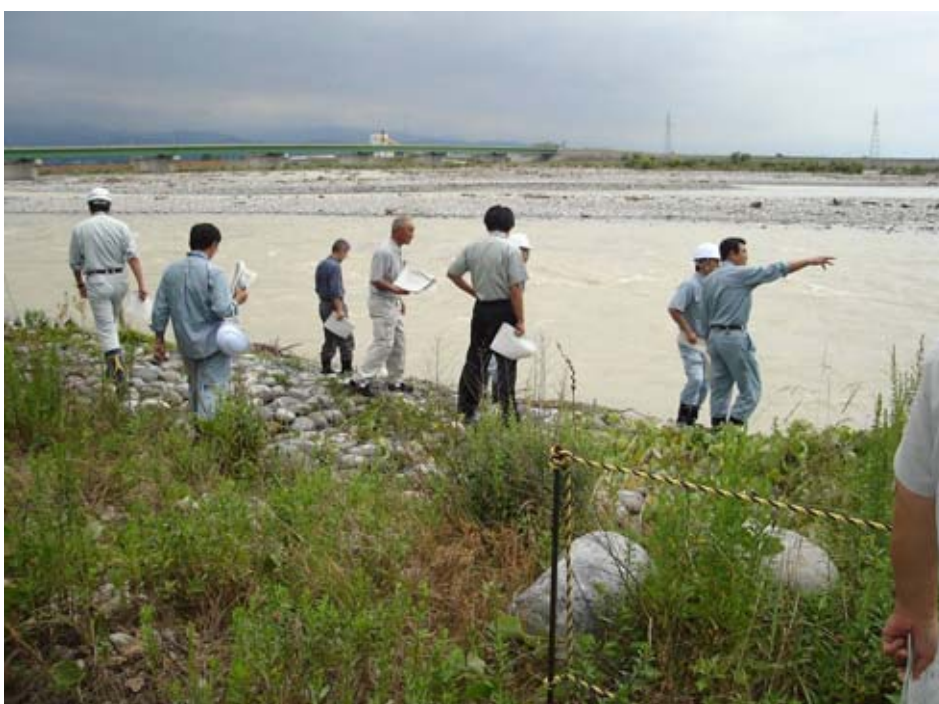
実施状況 ・立入禁止措置ロープが一部抜けており、注意喚起看板も設置されていない。

右岸2.6k付近 高水敷洗掘箇所のロープ張り

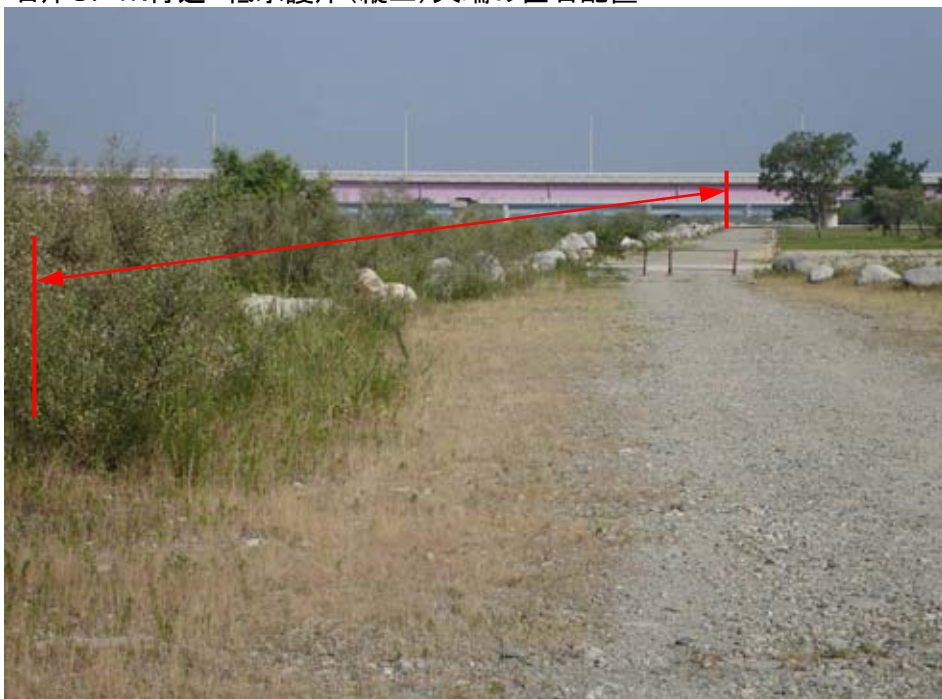
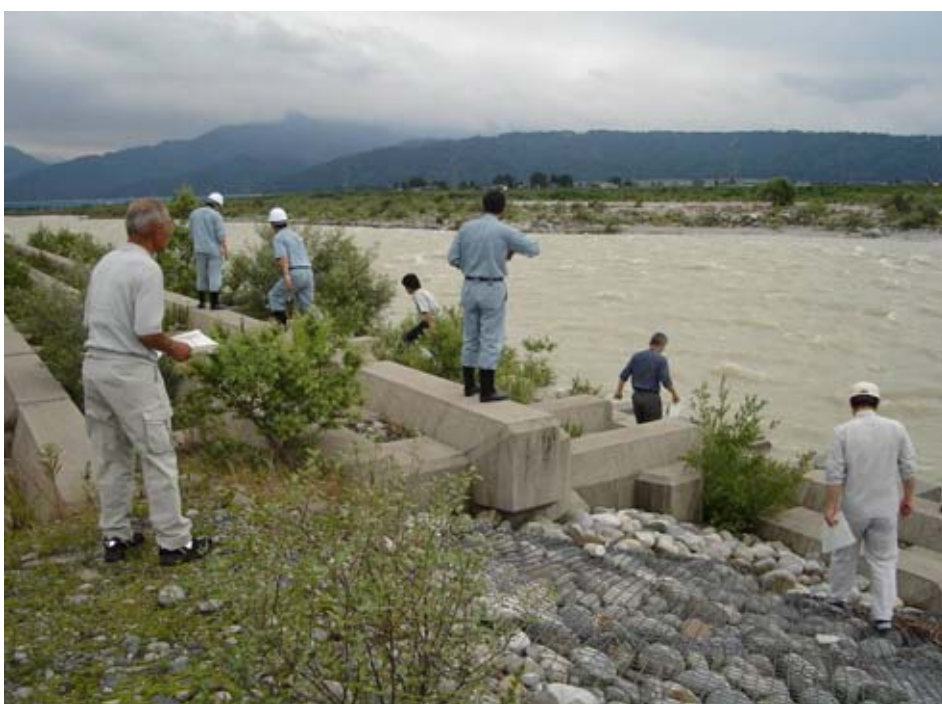
実施状況 ・低水護岸(縦工)天端に視線誘導として巨石張りが配置されている。

右岸8.4k付近 低水護岸(縦工)天端の巨石配置

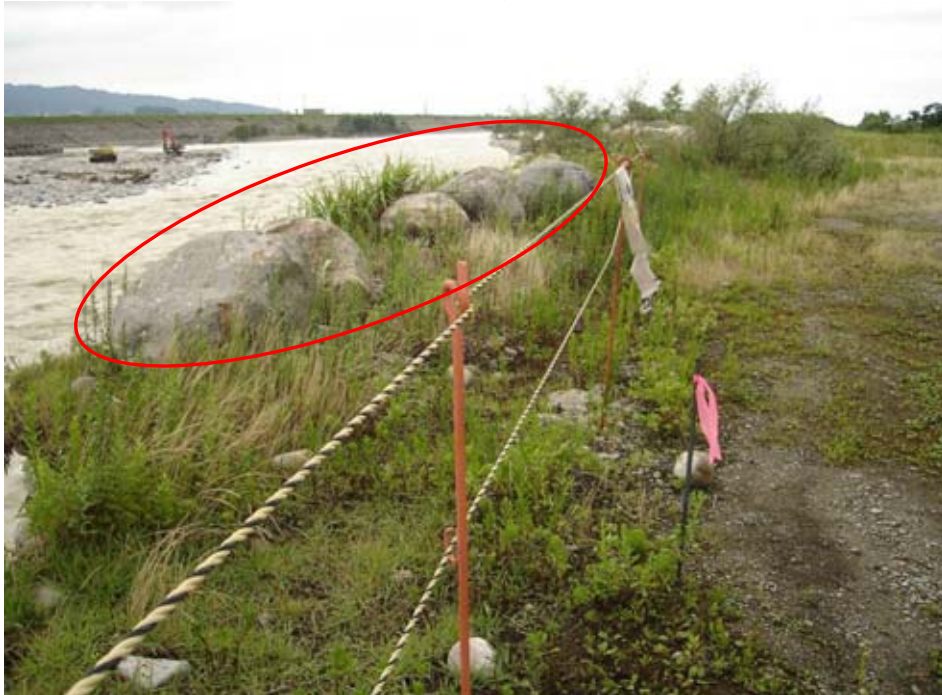
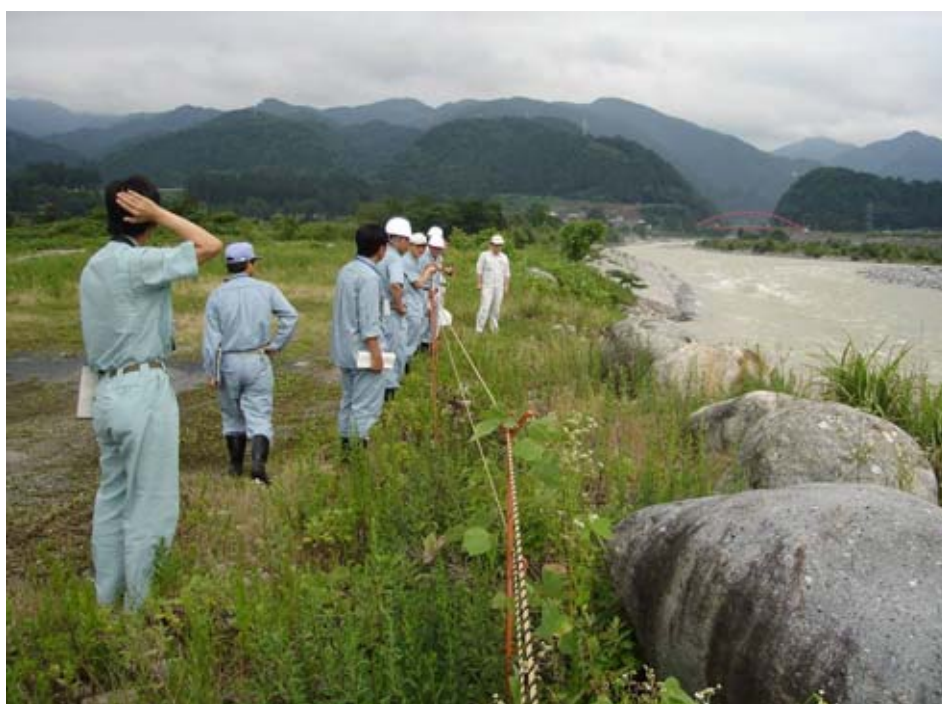
実施状況 ・高水敷河岸の洗掘が進み、視線誘導(車止め)の巨石配置が落下の恐れがある。
 ・視線誘導(車止め)の巨石配置が立入禁止ロープ張りの後方に設置されている。

右岸12.3k付近 低水護岸上流高水敷の河岸洗掘

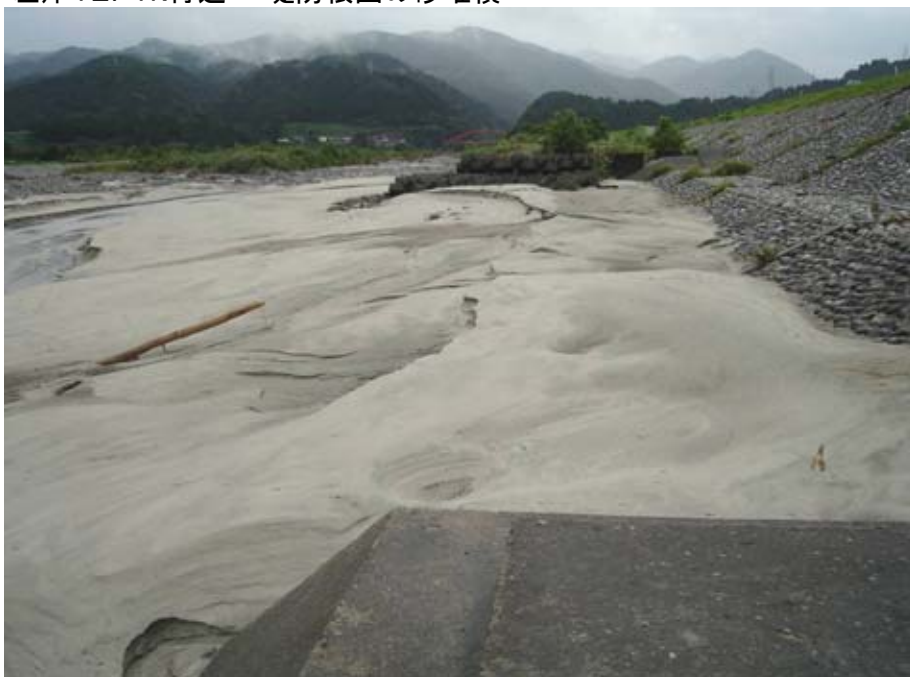
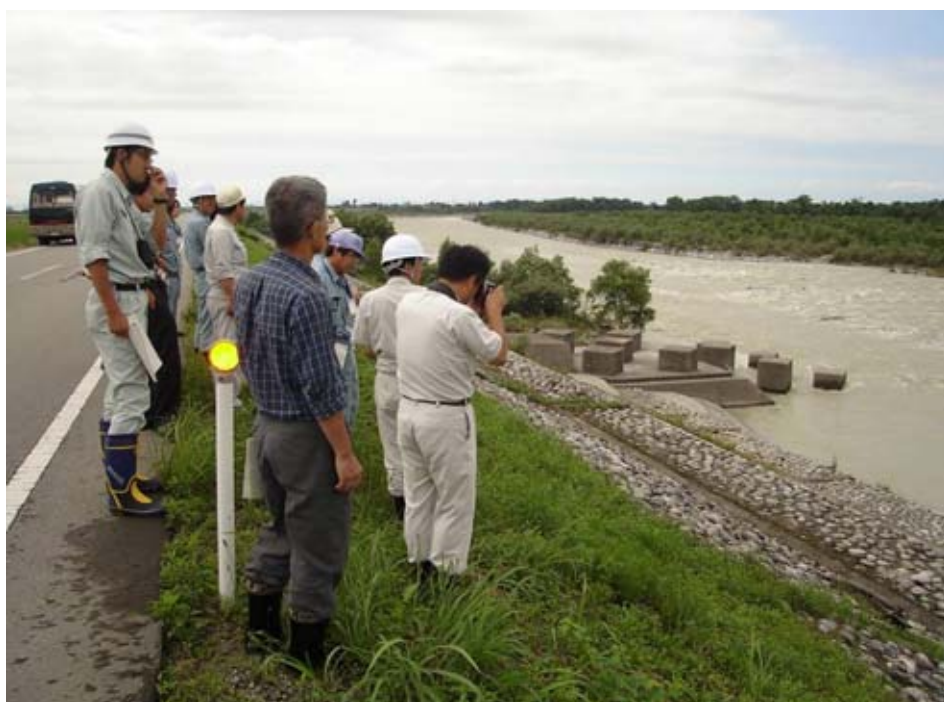
実施状況 ・堤防水衝部の根固沈下箇所にて砂が堆積している。

左岸12.1k付近 堤防根固の砂堆積

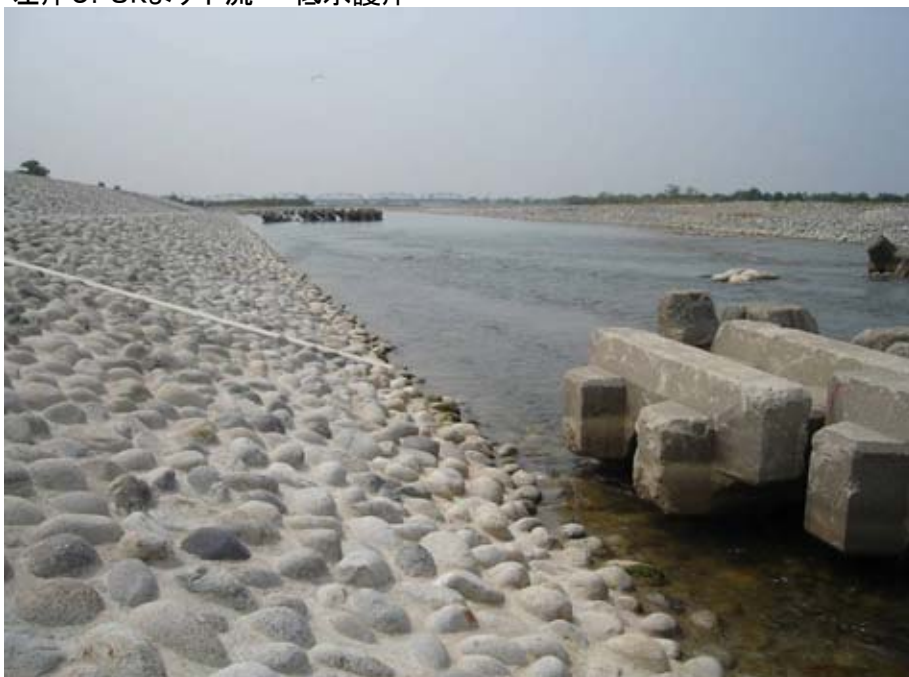
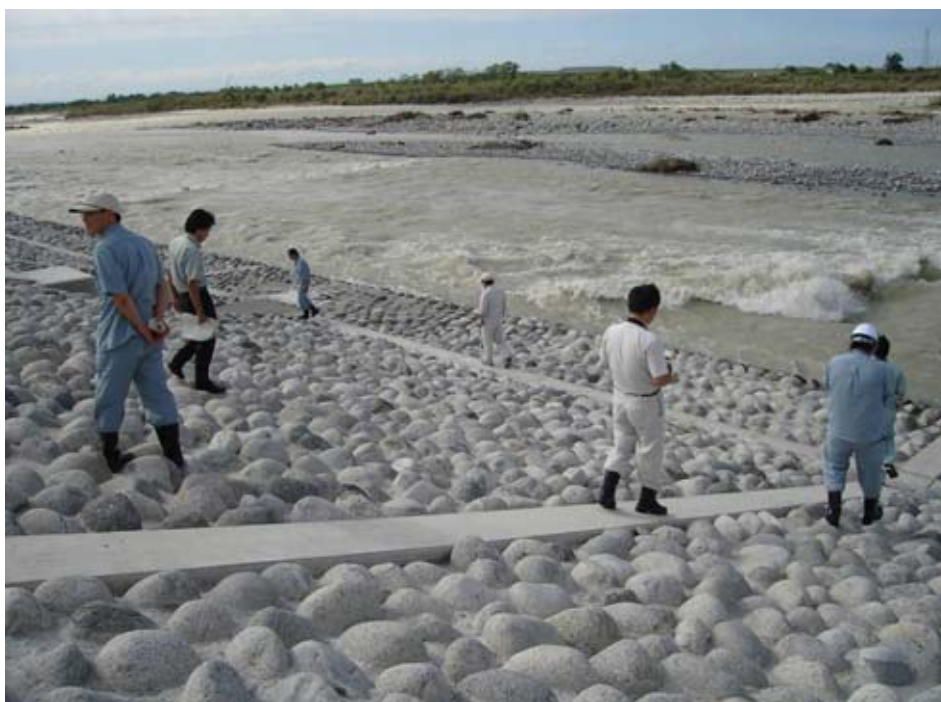
左岸5.8kより下流 低水護岸

実施状況 ・公園近隣低水護岸が水衝部となっている。

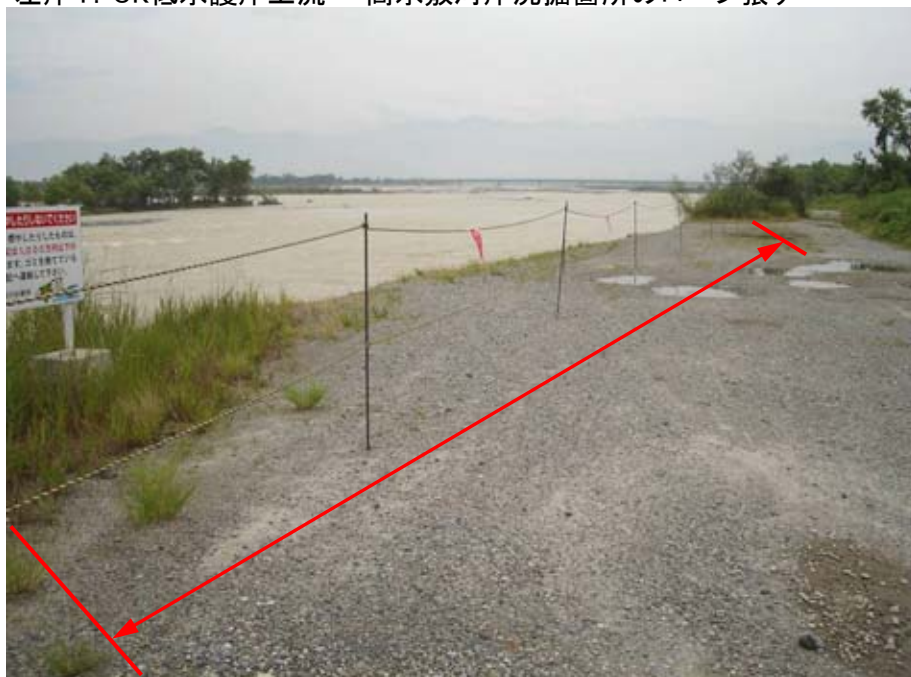
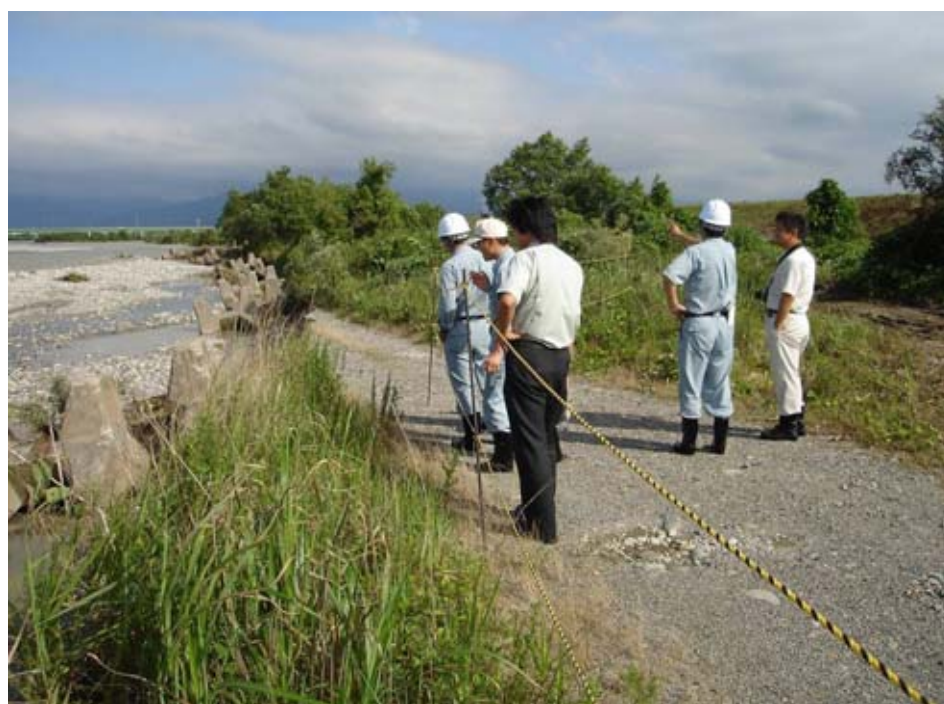
実施状況 ・低水護岸上流の高水敷河岸洗掘箇所にバリケード、立入禁止ロープ張りが設置されている。

左岸1.6k低水護岸上流 高水敷河岸洗掘箇所のロープ張り
