様式-2 措置状況写真

河川名	黒部川
事務所名	黒部河川事務所
地先名	入善町板屋地先

区域番号	左右岸	距離標	点検実施日	対象施設
(13)	右岸	2.6k	H17.7.8	低水護岸

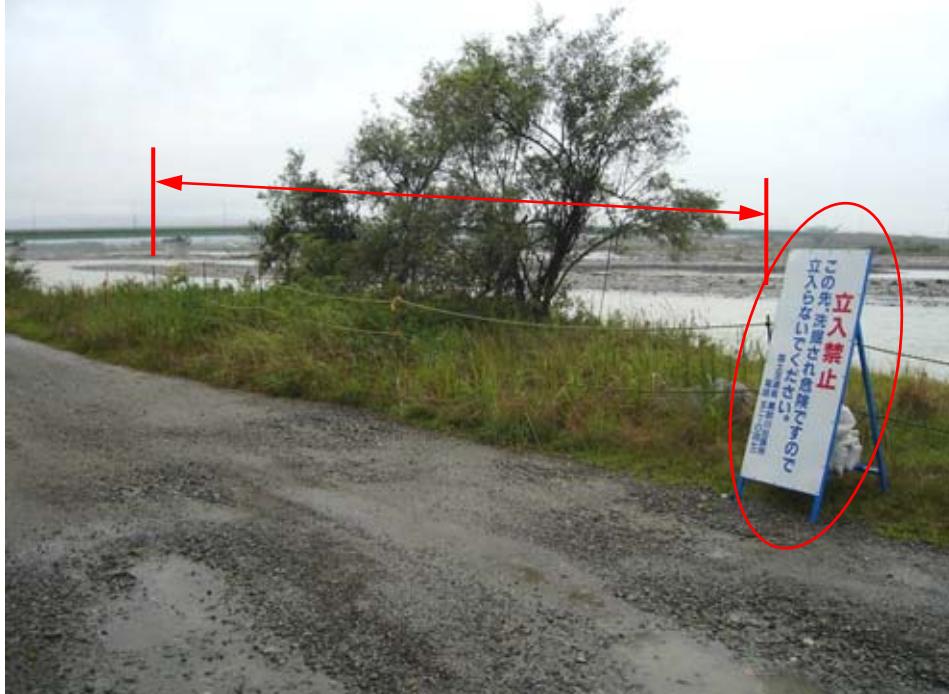
右岸2.6k付近 ロープ張り延長及び注意看板設置

措置状況 低水護岸下流の高水敷洗掘箇所にて立入禁止ロープの延長及び注意看板を設置しました。

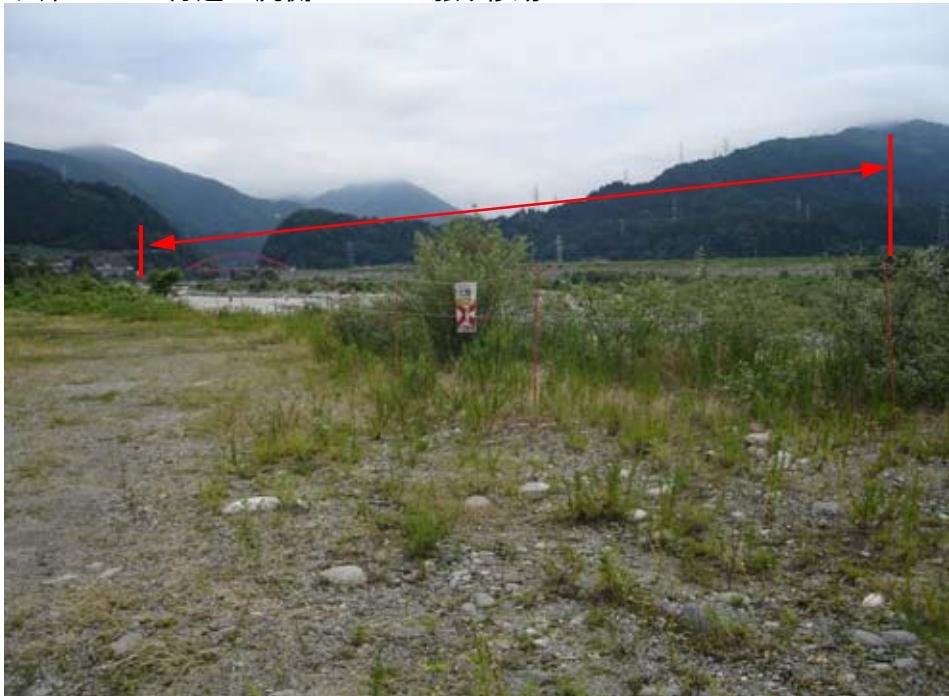
右岸12.3k付近上流側 ロープ張り移動

措置状況 高水敷河岸洗掘箇所に対策として立入禁止ロープ張りが設置されていたが、河岸洗掘が進んだため、ロープ張りの移動及び延長を行いました。

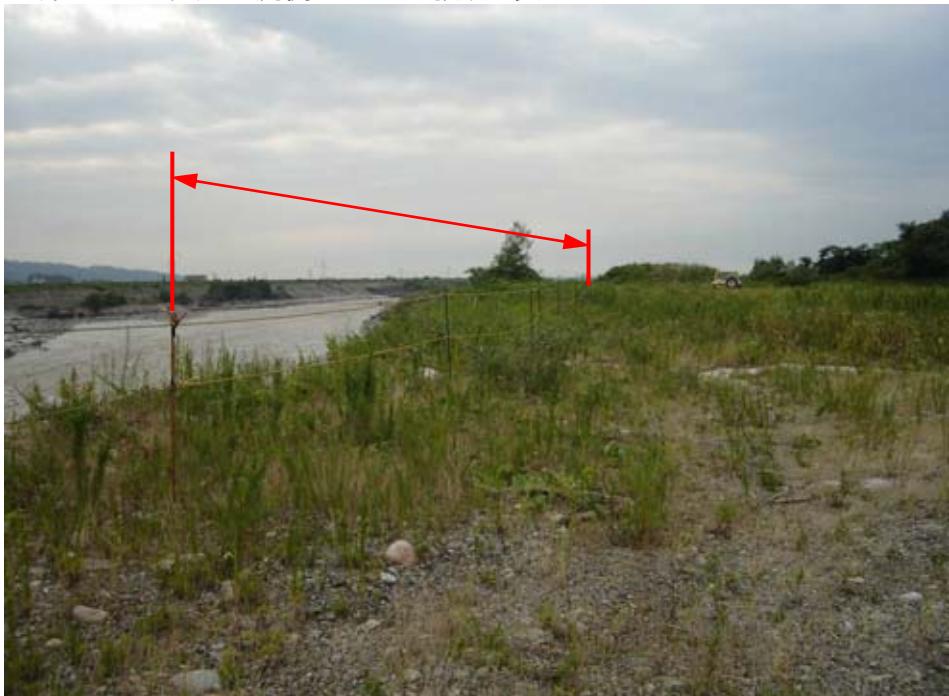
右岸12.3k付近下流側 ロープ張り延長
