## 異常が発見された海岸

| 海 岸 名 | 下新川海岸 |
| 管 理 者 | 黒部河川事務所 |
| 点 検 日 | H18.4.21 |

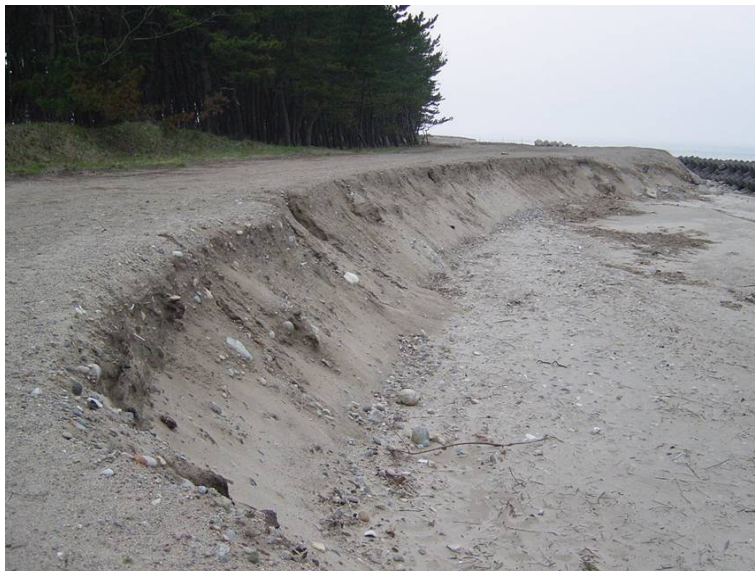
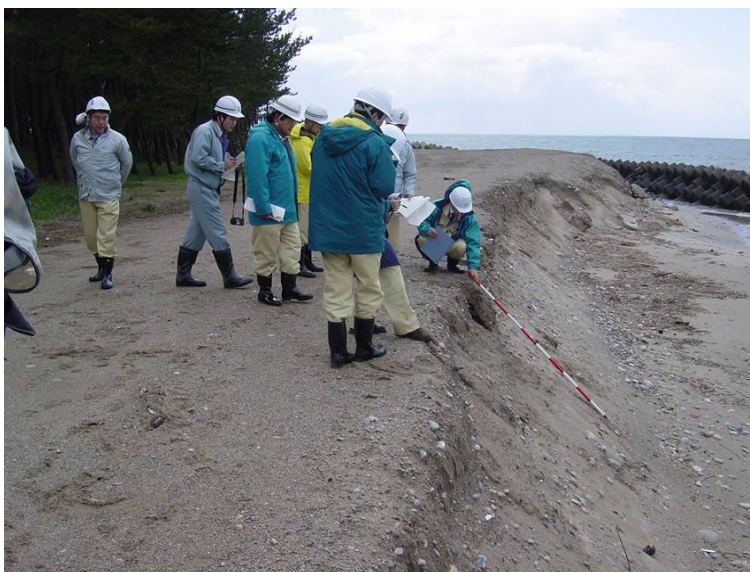
| 項 目 | 内 容 |
|---|---|
| 異常の状況及び規模 | NO. 13～16(約300m)養浜法面が侵食されている。1. 5～2. 5mの落差があり、オーバーハングが見られる箇所は、是正する必要がある。 |

NO. 16より東方向 養浜侵食状況

| 項 目 | 内 容 |
|---|---|
| 当面の安全対策 | 侵食箇所の法面整形を行うとともに、巡視の度に確認を行う。 |

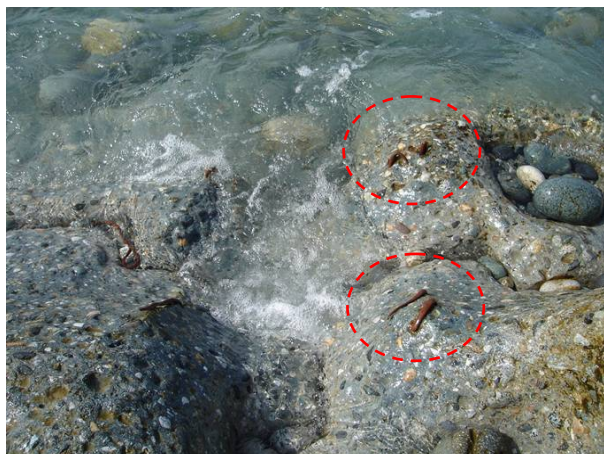
| 項 目 | 内 容 |
|---|---|
| 異常の状況及び規模 | NO, 108付近の緩傾斜堤ブロックに摩耗、沈下が見られる。また、摩耗による鉄筋露出が見られる。<br>NO, 111付近緩傾斜堤ブロックの隆起・沈下が著しい。 |

NO, 108付近 ブロック摩耗による鉄筋露出

| 項 目 | 内 容 |
|---|---|
| 当面の安全対策 | NO, 108付近の緩傾斜堤ブロック摩耗箇所については、露出している鉄筋を切断する。<br>NO, 111付近緩傾斜堤ブロックの隆起・沈下箇所には、注意喚起として看板を3枚設置、立入禁止のロープ張りを行う。 |

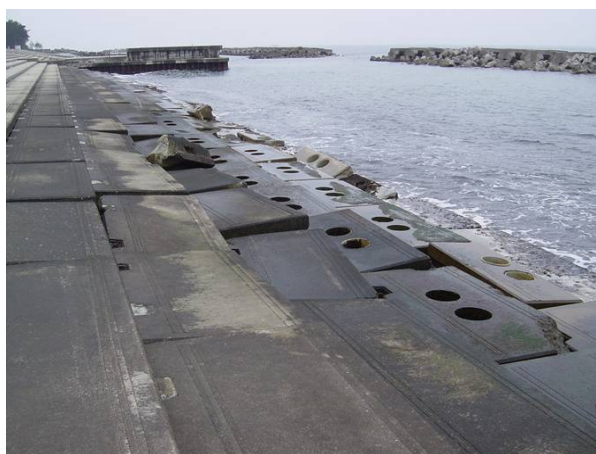
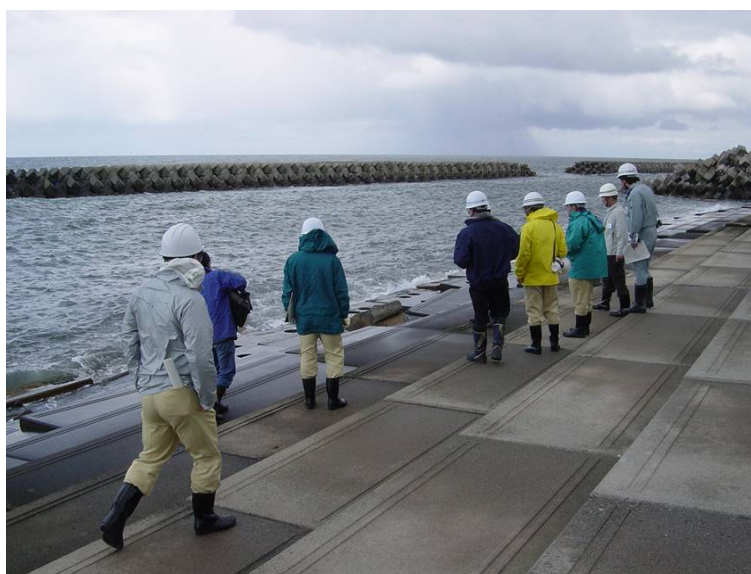
NO, 111付近 ブロック隆起・沈下状況

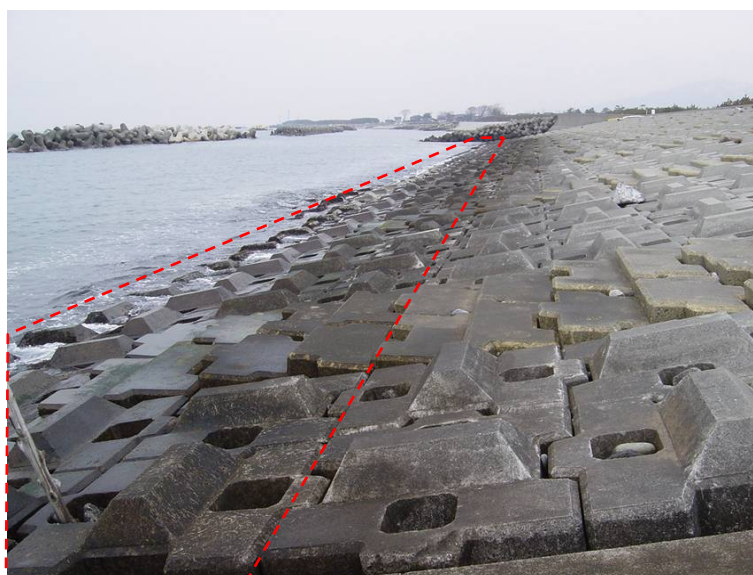
| 項 目 | 内 容 |
|---|---|
| 異常の状況及び規模 | NO, 138～140緩傾斜堤にて、汀線付近のブロック基礎割石が吸い出され、20cm～40cm程度の空洞が確認できる。（注意喚起として看板の設置あり） |

NO, 138より東方向 緩傾斜堤吸い出し箇所

| 項 目 | 内 容 |
|---|---|
| 当面の安全対策 | 空洞化が確認できる部分に立入禁止のロープ張りを行う。 |

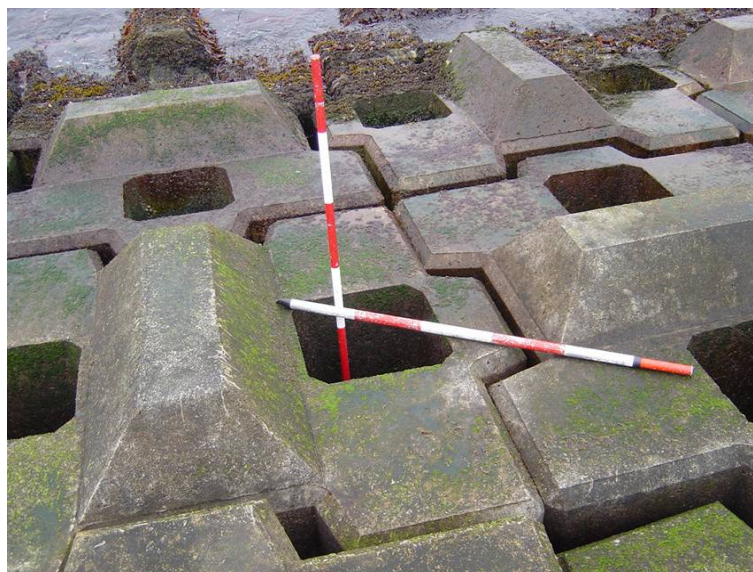
NO, 139+50 ブロック基礎割石の流出状況

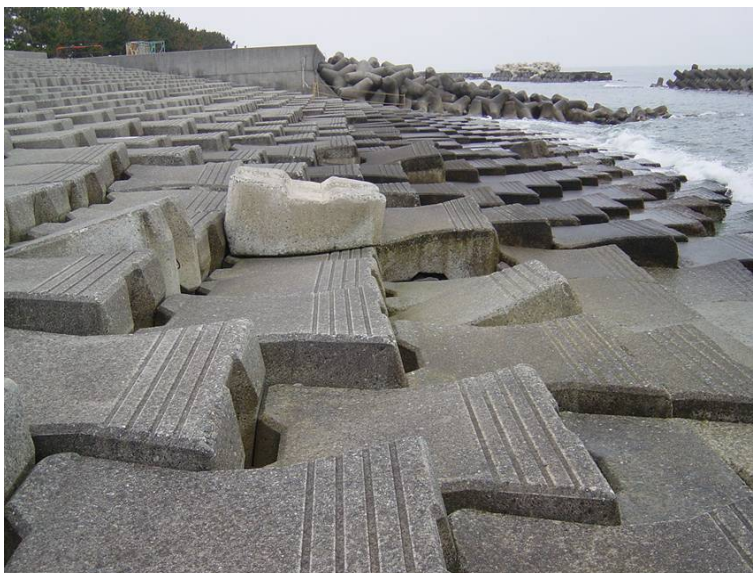
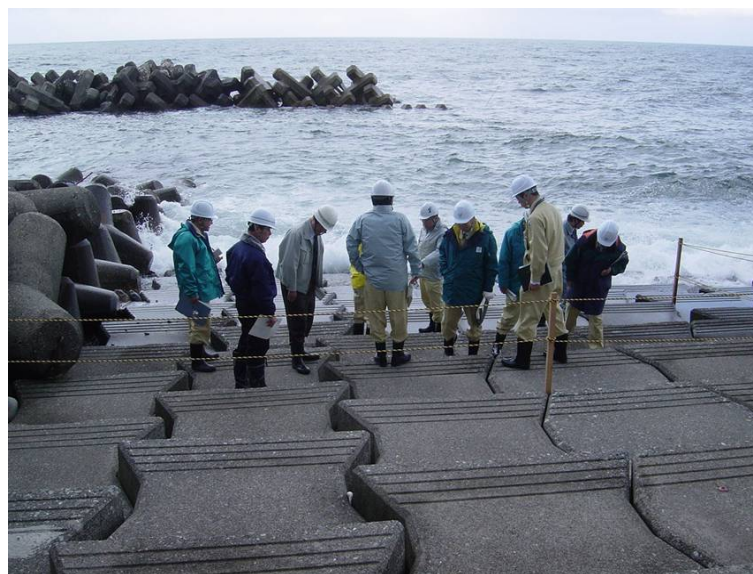
| 項 目 | 内 容 |
|---|---|
| 異常の状況及び規模 | NO, 171+40緩傾斜堤にて、羽口ブロック基礎割石の吸い出しによる空洞化、NO, 171+70緩傾斜堤ブロックの隆起・沈下が確認できる。空洞化箇所については、立入禁止ロープ張りが設置されている。 |

NO. 171+70 緩傾斜堤ブロックの沈下・隆起

| 項 目 | 内 容 |
|---|---|
| 当面の安全対策 | NO, 171+70緩傾斜堤ブロックの隆起・沈下箇所については、立入禁止のロープ張りを行う。また、注意喚起として看板を2枚設置する。 |

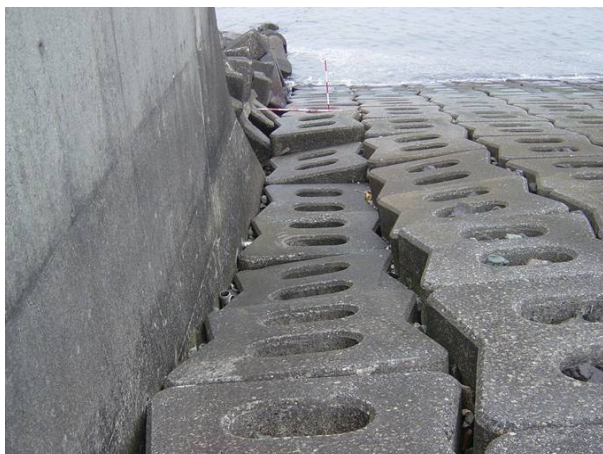
| 項 目 | 内 容 |
|---|---|
| 異常の状況及び規模 | NO, 182+10、NO, 183－30緩傾斜堤にて、羽口ブロック基礎割石の吸い出しによる空洞化(20～40cm程度)が確認できる。2箇所とも立入禁止ロープ張りが設置されている。<br>また、NO, 182付近の緩傾斜堤への入口階段部にて手摺に錆が見られる。 |

NO, 182+10 緩傾斜堤ブロック沈下

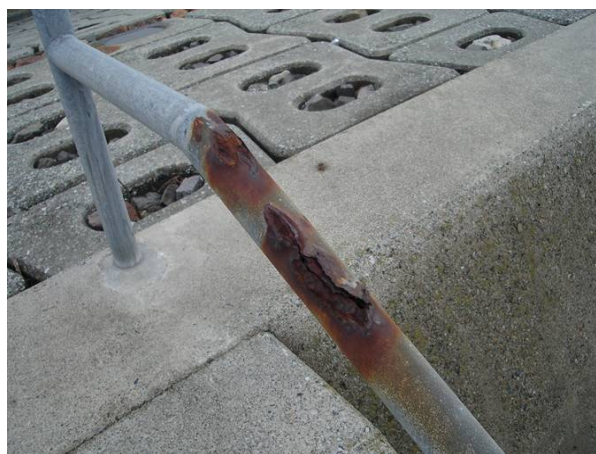
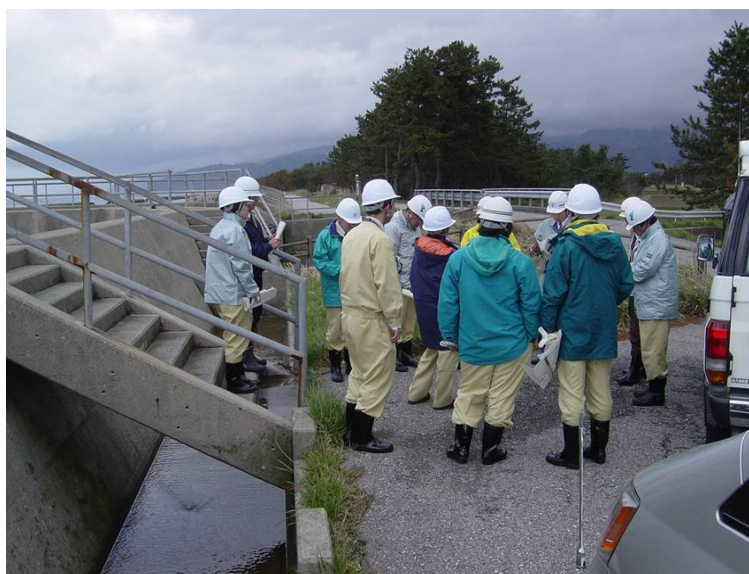
NO, 182+20 入口階段手摺の錆

| 項 目 | 内 容 |
|---|---|
| 当面の安全対策 | 手摺については、錆部分に保護テープを巻き付ける。 |
