様式－1 状況写真

| 河川名 | 黒部川 |
| 事務所名 | 黒部河川事務所 |

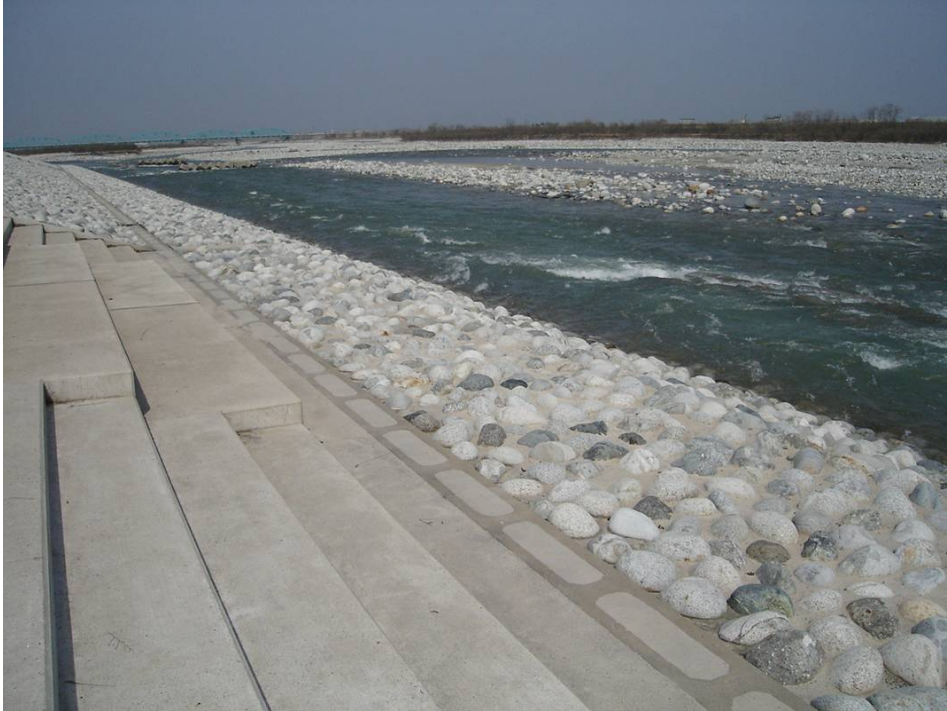
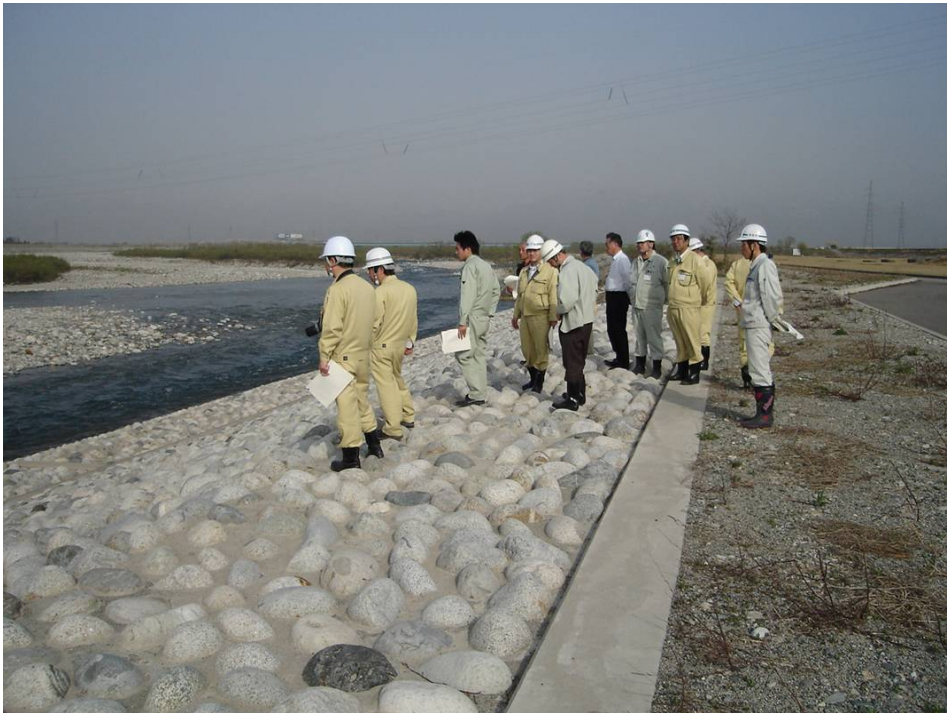
5. 6kより下流 低水護岸

実施状況 5. 4k～5. 8k間の低水護岸は、水衝部となっている。

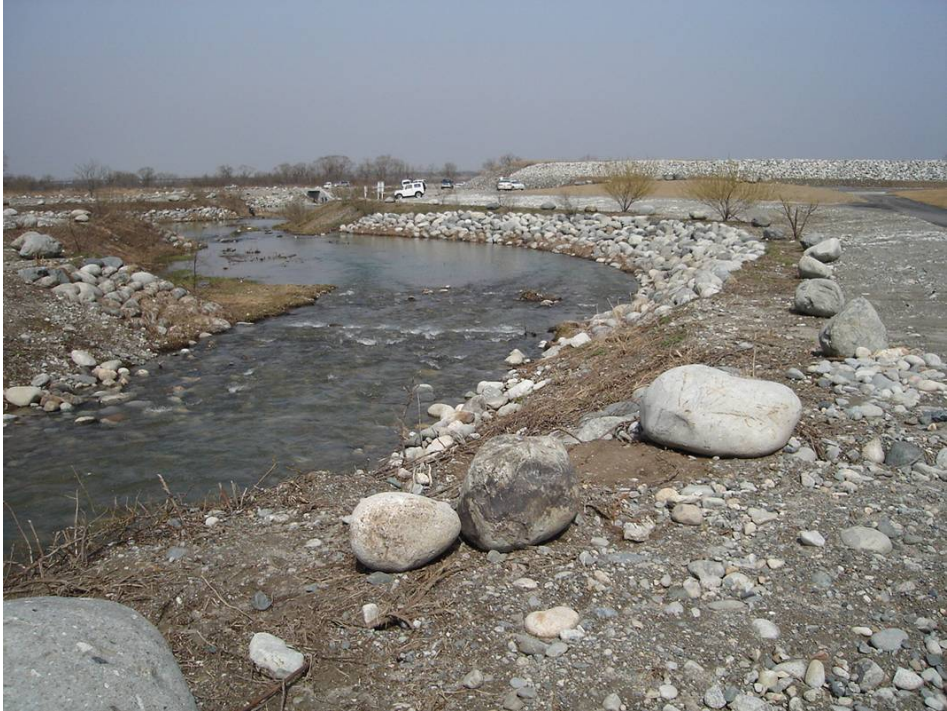
11. 0kより下流 やすらぎ水路

実施状況 やすらぎ水路全体に視線誘導として巨石が配置されている。

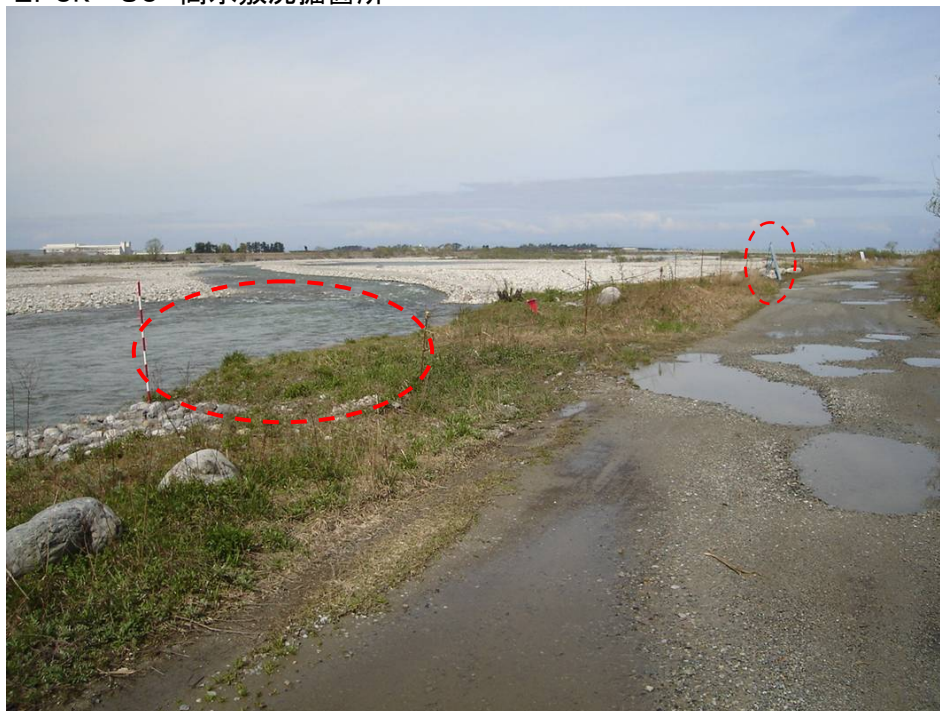
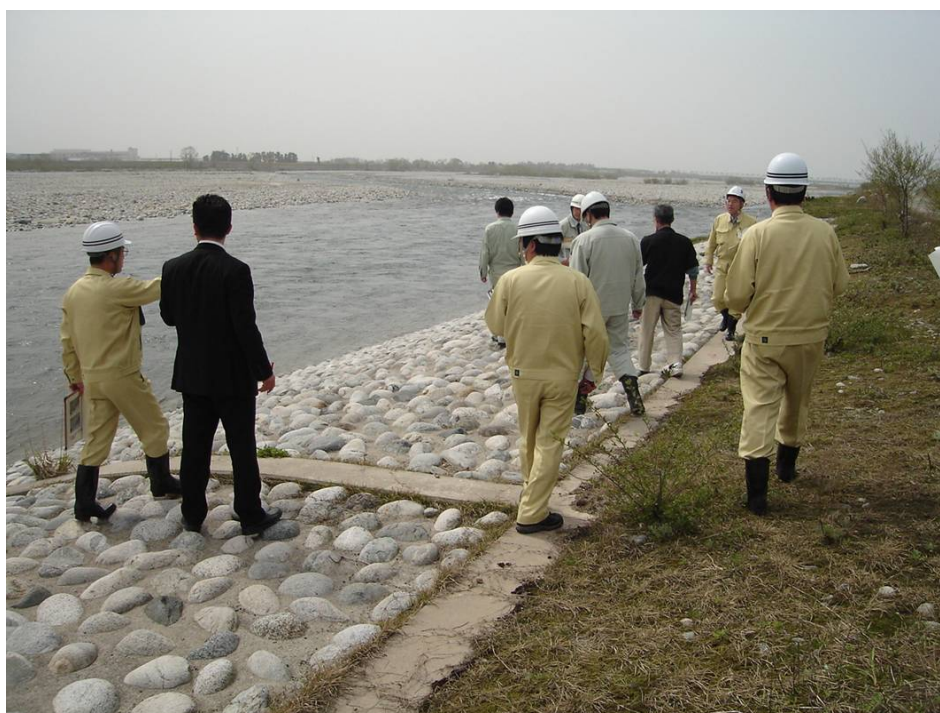
2. 6k－80 高水敷洗掘箇所

実施状況 低水護岸下流側の高水敷河岸洗掘箇所にて、立入禁止ロープ張りは設置されているが、一部設置されていない箇所がある。また、注意喚起看板が設置されているが、利用者に見えにくい場所に設置されている。

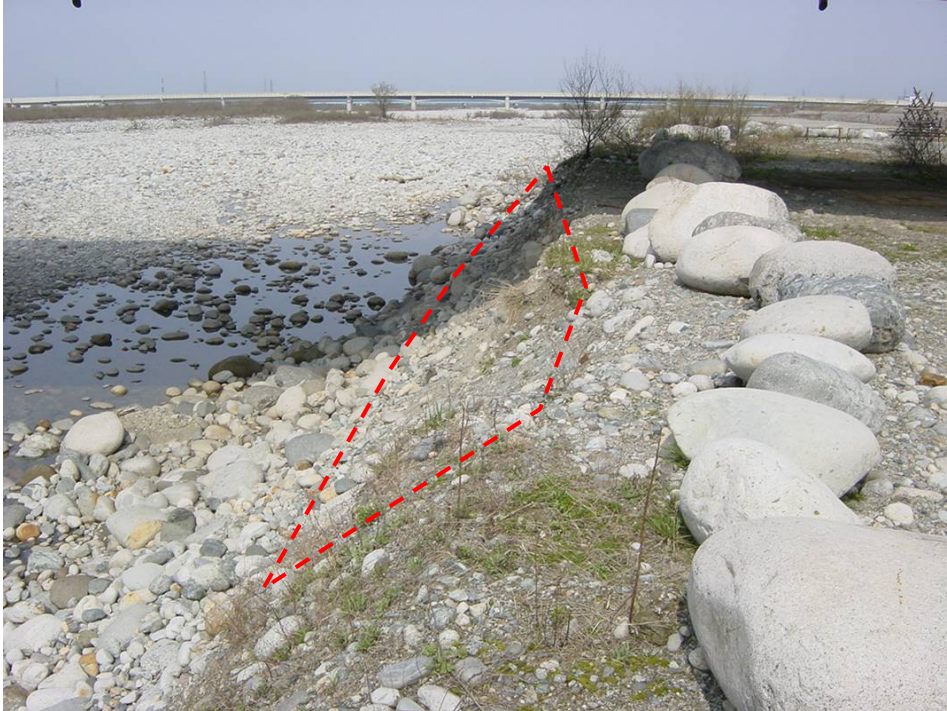
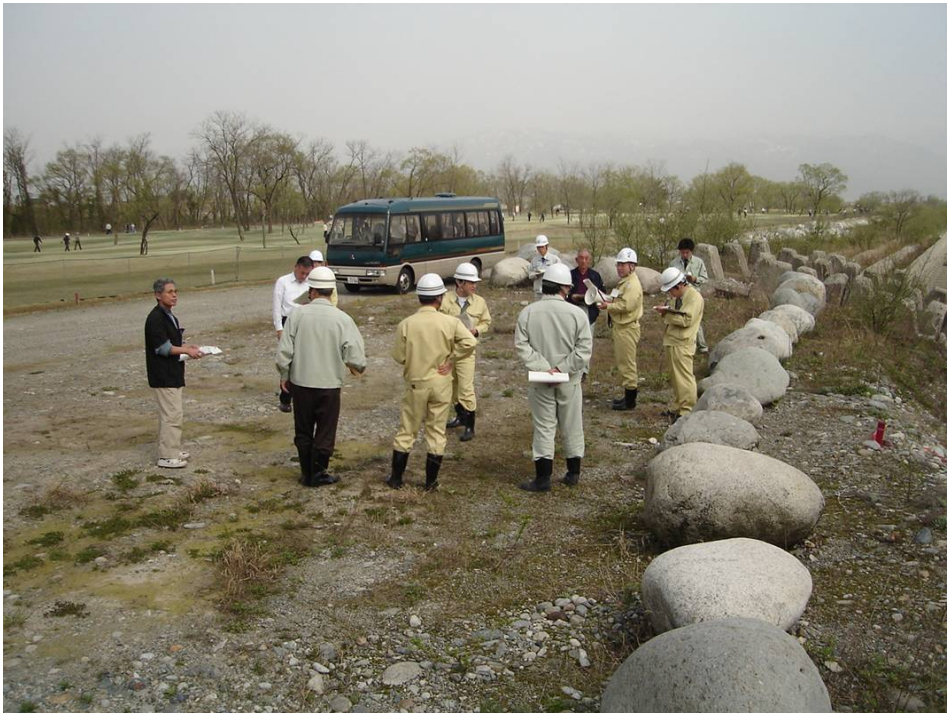
8. 2k付近高水敷 河岸洗掘箇所

実施状況 低水護岸天端に視線誘導のため巨石が配置されている。一部河岸洗掘が見られる箇所がある。

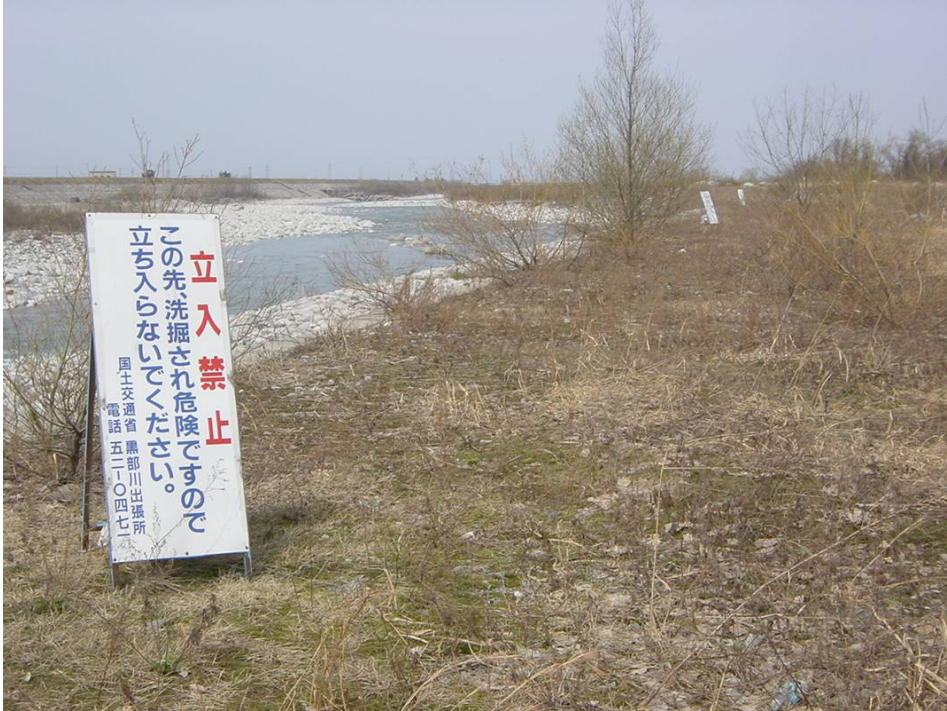
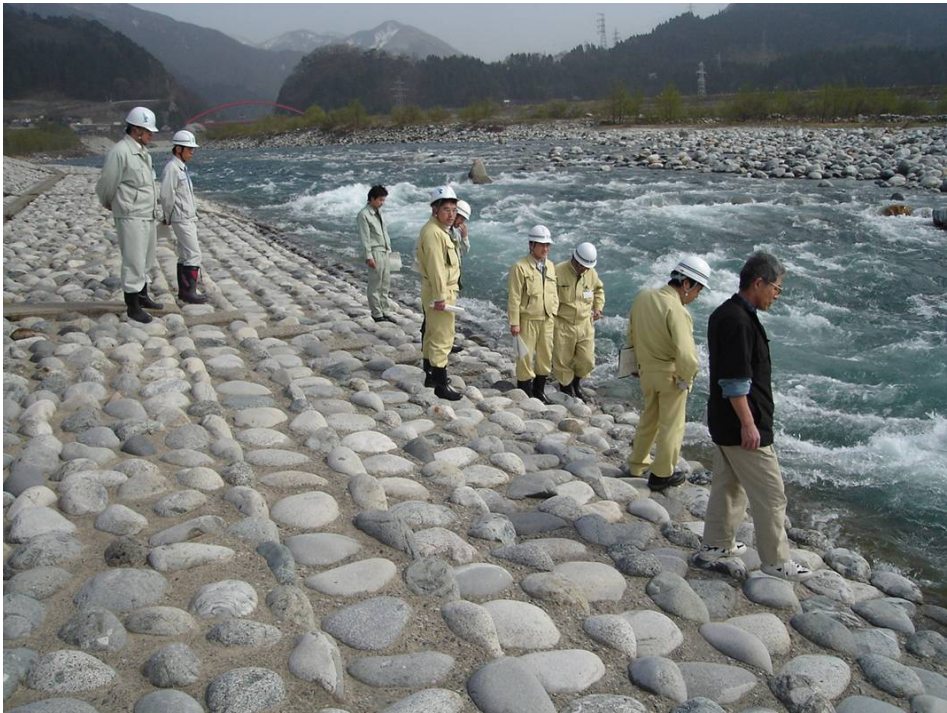
12. 4k付近 低水護岸天端の注意看板

実施状況 12. 4k付近の低水護岸破損箇所には注意看板が設置されている。
