主な安全利用点検施設及び項目、点検期間

報告様式－1

異常が発見された海岸

沿岸名	富山湾沿岸
海岸名	下新川海岸
管理者	黒部河川事務所
所在地	富山県黒部市大島地先
点検日	H19.7.9

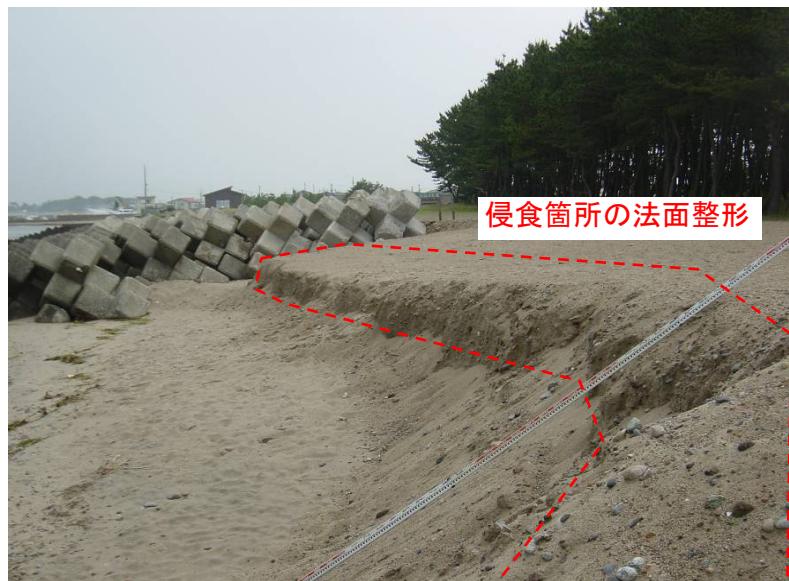
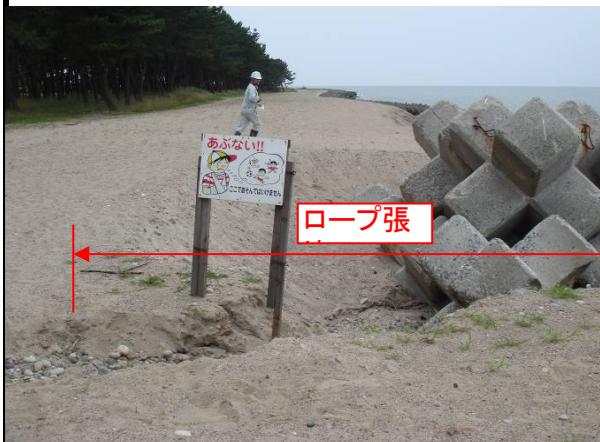
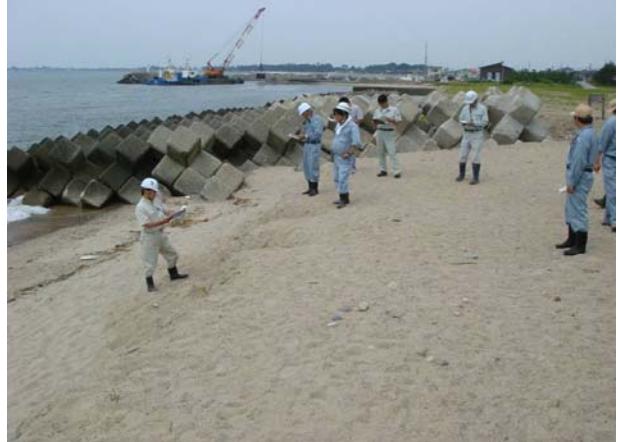
項目	内容
海岸保全施設、人工海浜等の構造	消波ブロック背面の養浜。
異常の状況及び規模	NO. 15付近の消波工開口部箇所の養浜法面が侵食されて、法勾配が急になっている。(H=2.5m)
当面の安全対策	侵食法面の整形し、緩やかにする。 注意喚起看板付近に立入禁止措置(ロープ張り)を行う。
今後の方針

NO. 15付近 消波工開口部の侵食状況(H=2.5m)

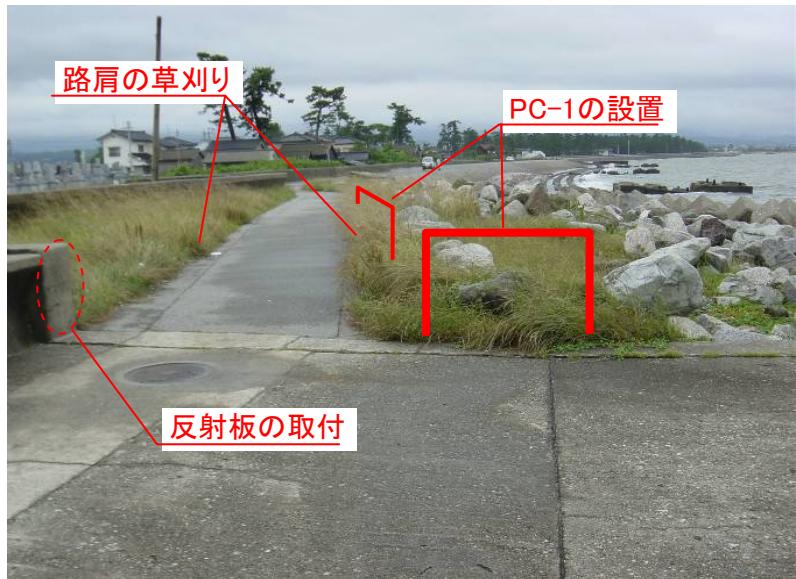
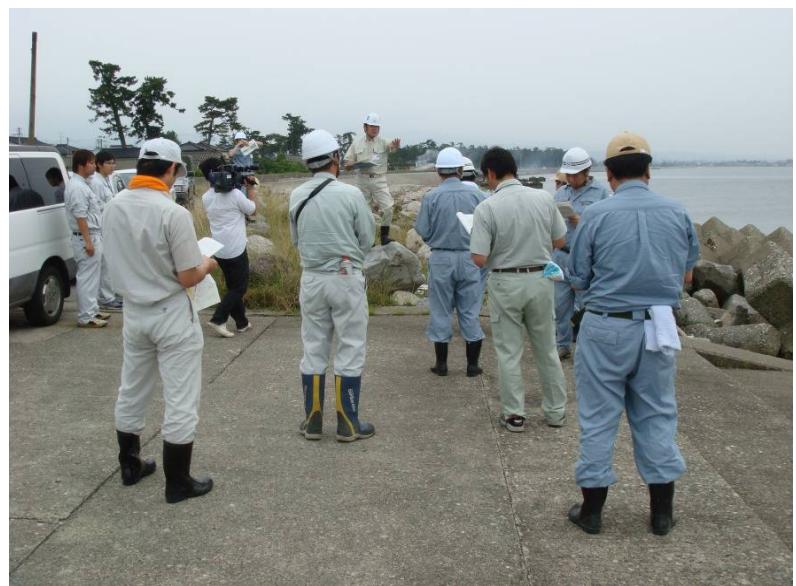
項目	内容
海岸保全施設、人工海浜等の構造	階段式斜堤＋根固ブロック。
異常の状況及び規模	NO.41付近の天端道路はクランクとなっているため、車が通行する際に接触、転落等の恐れがある。
当面の安全対策	海側にPCー1を設置し、山側のコンクリート壁面に反射板を取り付ける。また、通行部分を分かりやすくするために路肩を除草する。
今後の方針

NO. 41付近 東側より天端道路クランク状況

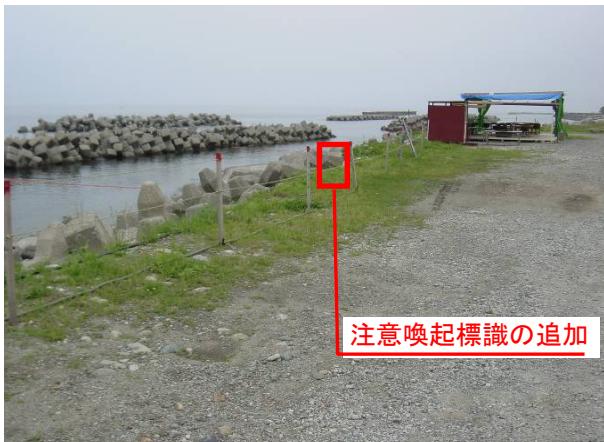
項目	内容
海岸保全施設、人工海浜等の構造	直立堤+消波ブロック+被覆土。 直立堤+斜堤+トンボロ。
異常の状況及び規模	NO, 147+40消波ブロック被覆土の侵食、吸い出し箇所に立入禁止措置としてロープ張りが設置されているが、数が少ない。また、東側のロープ張りの延長が短く転落の恐れがある。 NO, 147+50斜堤ブロックの詰め石が流出し、隙間(H=80cm, W=10cm)が発生している。
当面の安全対策	立入禁止措置のロープ張り箇所に注意喚起標識を追加する。また、東側はロープ張りを延長する。 ブロックの隙間は、穴埋めを実施する。
今後の方針

NO, 147+40 消波ブロック被覆土のロープ張り

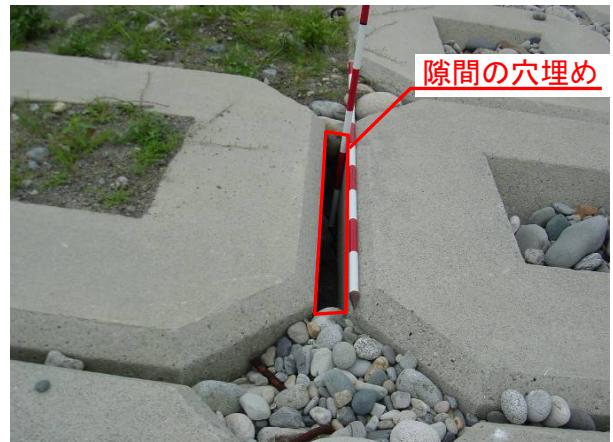
NO, 147+50 斜堤ブロックの隙間(詰め石流出)

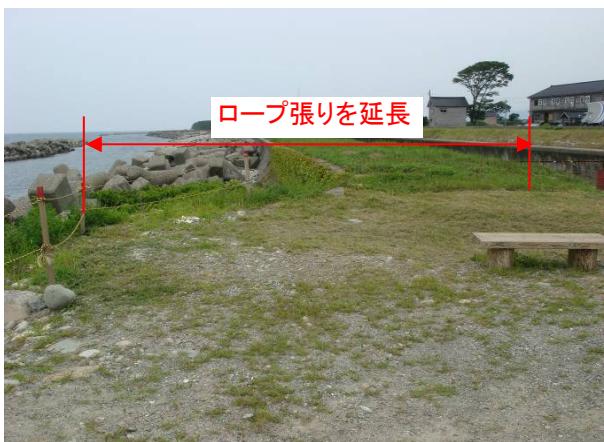
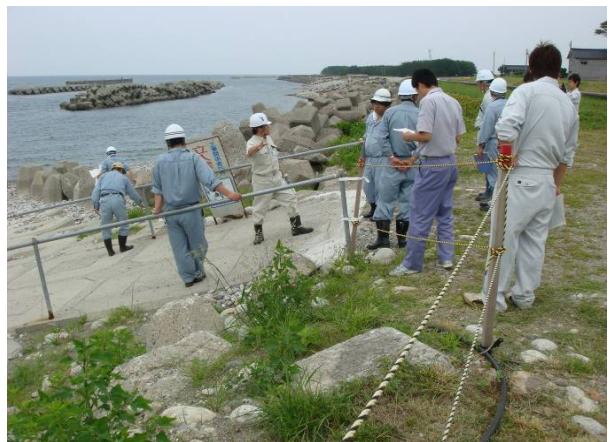
ロープ張りを延長

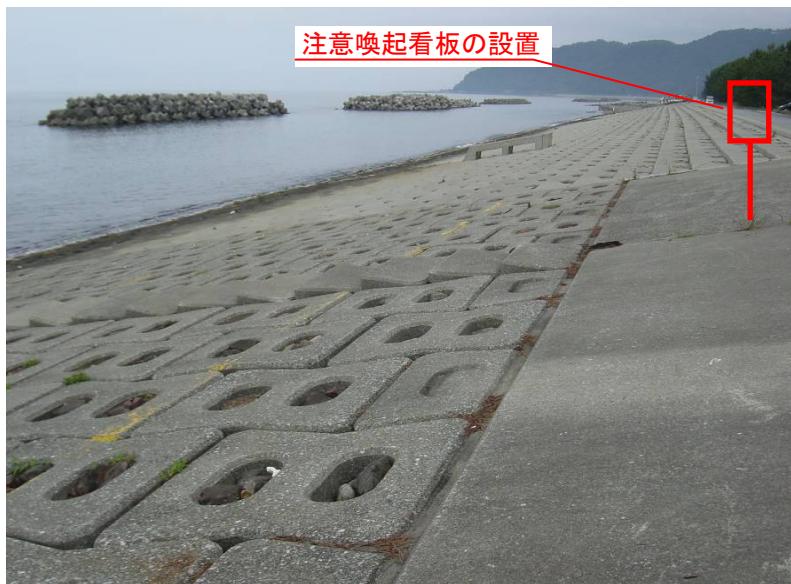
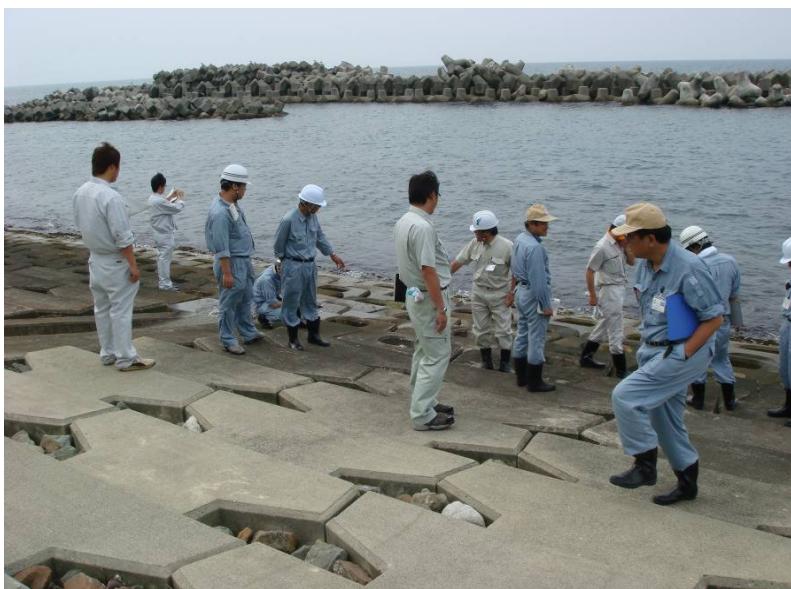
項目	内容
海岸保全施設、人工海浜等の構造	緩傾斜堤。
異常の状況及び規模	NO. 211～NO. 213緩傾斜堤ブロックの詰め石が流出し、60cm程度の段差が見られる。付近に注意看板は設置されていない。
当面の安全対策	注意喚起看板を設置する。
今後の方針

NO. 211より東方向 緩傾斜堤状況
