河川における安全利用点検に関する点検計画・結果表

整備局等名	北陸地方整備局	事務所名	黒部河川事務所	水系名	黒部川	河川名	黒部川	
対象区域			点検実施期間	対象施設	点検項目	点検実施者	点検結果	実施する応急措置(予定)
区域番号	左右岸	距離標						
①	左岸	0.6k ~ 1.0k	H19. 6.28 ～ H19. 6.28 (夏休み前)	低水護岸(飛騨)	○親水護岸からの滑り落ち ○護岸及び天端周辺の陥没等損傷部への落ち込み ○危険性の注意喚起	職員 巡視員	・異常なし。	
				やすらぎ水路(村椿)	○陥没・損傷の有無 ○通路・階段等歩行上の支障 ○危険性の注意喚起	職員 巡視員 愛護モニター	・異常なし。	
②	左岸	1.0k ～ 1.4k+100	H19. 6.28 ～ H19. 6.28 (夏休み前)	低水護岸(飛騨)	○親水護岸からの滑り落ち ○護岸及び天端周辺の陥没等損傷部への落ち込み ○危険性の注意喚起	職員 巡視員	・異常なし。	
				やすらぎ水路(飛騨)	○陥没・損傷の有無 ○通路・階段等歩行上の支障 ○危険性の注意喚起	職員 巡視員 愛護モニター	・異常なし。	
③	左岸	3.6k ~ 4.0k	H19. 6.28 ～ H19. 6.28 (夏休み前)	やすらぎ水路(出島)	○陥没・損傷の有無 ○転落防止の有無、損傷状況 ○危険性の注意喚起	職員 巡視員 愛護モニター	・異常なし。	
④	左岸	4.6k+100 ～ 5.8k	H19. 6.28 ～ H19. 6.28 (夏休み前)	黒部川河川公園 →占用者点検	○水路の損傷 ○陥没・損傷の有無 ○安全柵の設置、損傷状況 ○歩行上の支障 ○危険性の注意喚起	自治体		
				低水護岸 (公園施設近隣)	○親水護岸からの滑り落ち ○護岸及び天端周辺の陥没等損傷部への落ち込み ○通路・階段等歩行上の支障 ○流速が速く、水深の深い水衝部への転落 ○危険性の注意喚起	職員 巡視員 愛護モニター	・異常なし。

様式－2 措置状況写真

区域番号	左右岸	距離標	点検実施日	対象施設
⑥	左岸	6.6k～7.0k	H19.7.11	やすらぎ水路(荻生)

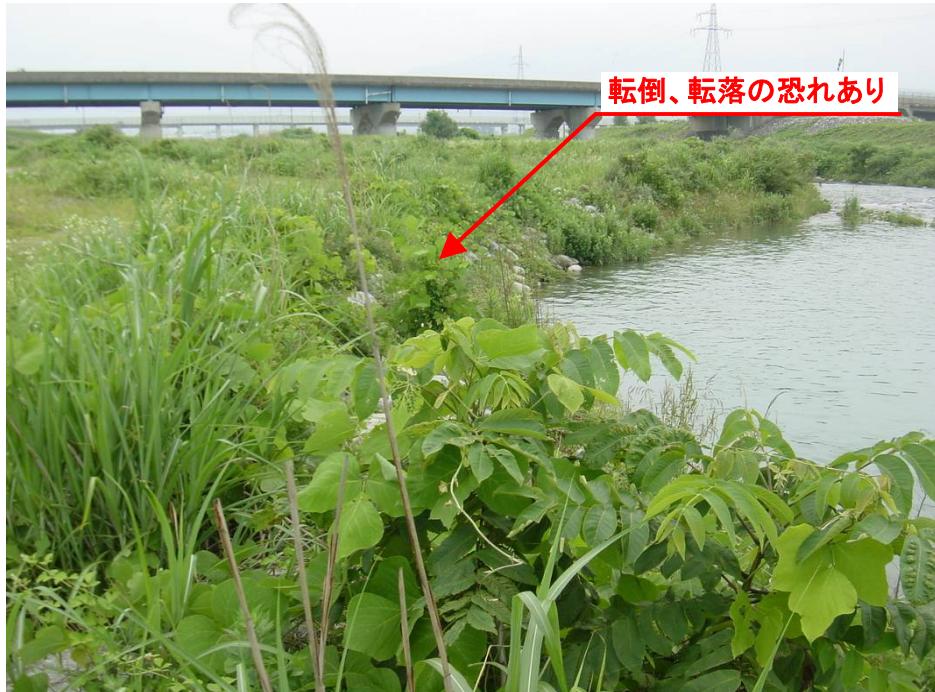
実施状況 やすらぎ水路に陥没、損傷等は見あたらないが、水路法面に雑草が繁茂しているため、釣り人が転倒、転落の恐れがあるため、利用上の注意喚起看板を設置する。

6. 8k やすらぎ水路法面の雑草繁茂
