砂防設備の安全利用点検の結果概要

安全利用点検の結果、問題点等が見つかった設備について

水系名	黒部川水系
幹川名	
溪流名	祖母谷
地先名	櫻平周辺
設備名	祖母谷資材運搬道路
事務所名	北陸地方整備局 黒部河川事務所
応急措置前

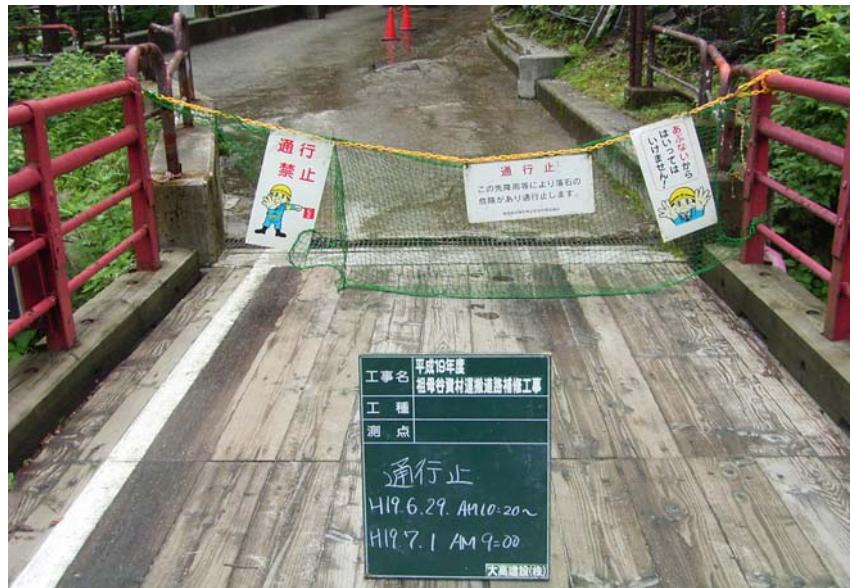
通行規制中状況
(奥鐘橋右岸詰)

通行規制: 時間雨量20mm以上、連続雨量80mm以上

整備局等名又は都道府県名：北陸	工事（土木）事務所等名：黒部河川事務所	
設備所在地：黒部奥山国有林 祖母谷		
水系名：黒部川	幹川名：	溪流名：祖母谷
設備名：祖母谷資材運搬道路		施工年度：昭和36年～
点検項目	点検結果の概要	
落石等の危険。		今年度も資材運搬道路上に落石が頻繁に発生していることが確認されており、当資材運搬道路の全区間において今後も落石等の発生が危惧される。
応急措置（予定）	当資材運搬道路の全区間において落石等の発生の危険はあるが、区間全域に亘って落石対策工事を実施することは極めて困難である。このためバリケード等を設置して一般観光客の立入を一部区間を除き禁止している。また、より危険度の高い箇所においては、今年度もロックシェッド等の落石対策工を鋭意施工中である。	
今後の対応方針（予定）	黒部河川事務所としては、一般観光客が立ち入って万が一事故等が発生した場合は管理瑕疵に係るため、今後も立入禁止措置を一部区間を除き継続する。しかし、地元関係者からは一般観光客が多く訪れる景勝地であることから、立入禁止措置を解除し早期一般開放の要望が機会ある毎に提出されている。6関係機関でつくる「黒部峡谷櫻平地区安全対策協議会」が設立されており、一般開放に関する対応策を今後とも協議していくものです。

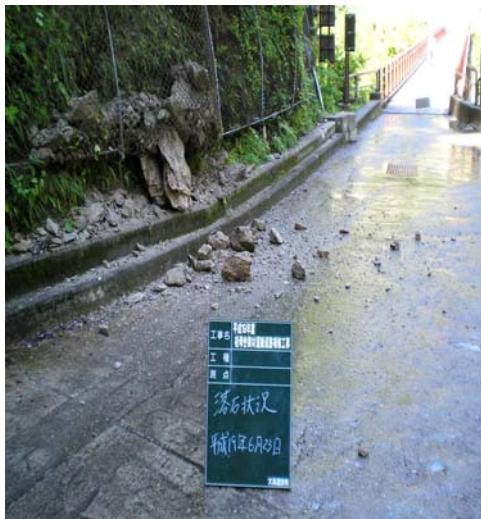
奥鐘橋右岸の人喰岩下流端

落石発生状況

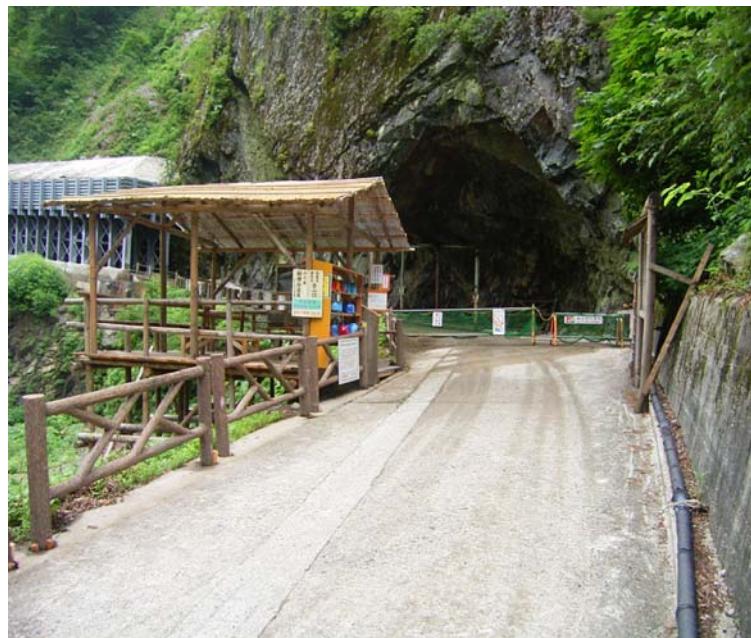
通行規制中状況
(名剣温泉前)

一般者通行止措置の実施状況
