令和元年東日本台風による洪水における 大河津分水路の河道水理状況について

丸山 友之¹・魚津 伸悟¹・細井 遵敬¹

¹北陸地方整備局 信濃川河川事務所 計画課 (〒940-0098 新潟県長岡市信濃1-5-30)

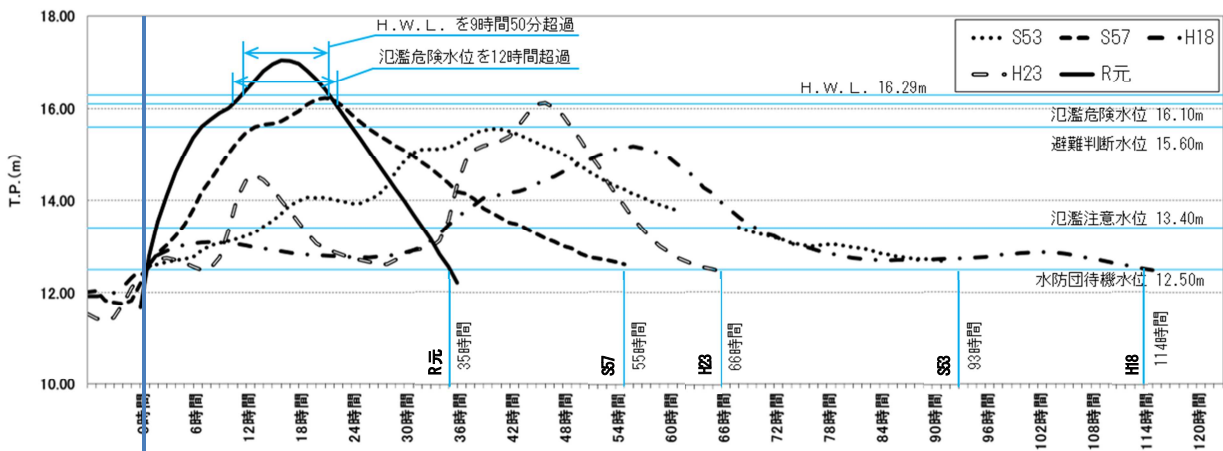
図-2(a) 大河津水位観測所における水位ハイドログラフ

- 大河津水位観測所では、計画高水位を9時間50分超過し、氾濫危険水位を約12時間超過した。

- 大河津水位観測所における洪水継続時間(水防団待機水位以上)は平成18年7月洪水が最も長く、114時間であった。
- 令和元年10月洪水の洪水継続時間は比較した5洪水の中では最短の約35時間であった。
- 水防団待機水位を超過してからピーク水位に至るまでの時間はばらつきがみられ、ピークが2つある二山洪水(平成23年7月洪水)も存在した。

以上から、令和元年10月洪水は過去洪水と比較して、短時間で水位が上昇し、高水位が続いた後、急激に水位が低下した洪水であったといえる。

れる。図-2(a)に示した水位ハイドログラフより、令和元年10月洪水と昭和57年9月洪水は、水位が上昇した後高水位が長時間継続している一方、平成23年7月洪水は令和元年10月洪水や昭和57年9月洪水に比べて洪水継続時間が長く、水位の上昇も急激であったが、高水位の継続時間は短い。この高水位の継続が堰上げ及び痕跡水位差を生む要因であるものと考えられる。

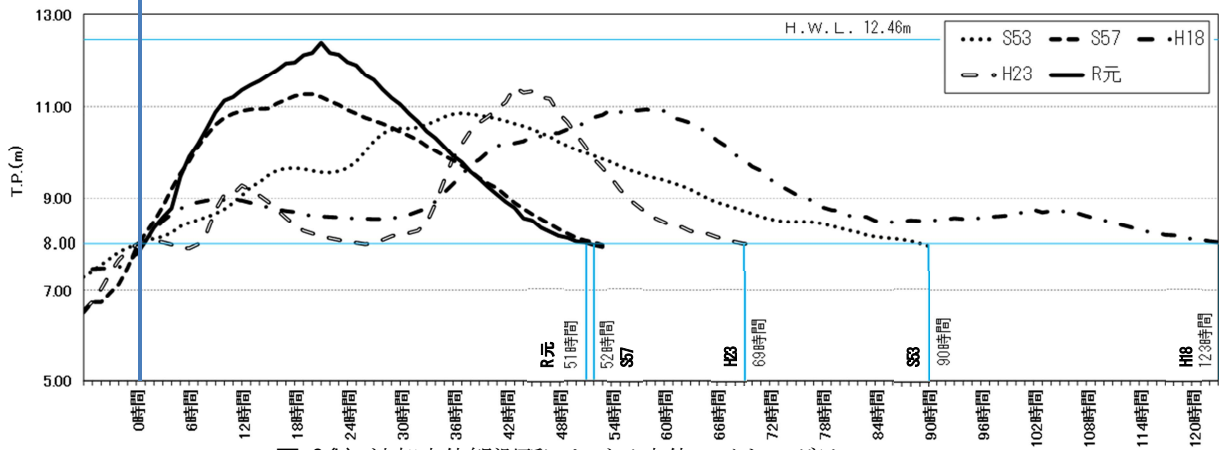
図-2(b) 渡部水位観測所における水位ハイドログラフ

図-2(a)と(b)は対象5洪水の大河津水位観測所と渡部水位観測所において観測された水位ハイドログラフである。なお、本稿では過去に用いられていた洪水水位の呼称(通報水位等)を、現在用いられている呼称に読み替えて表示している。

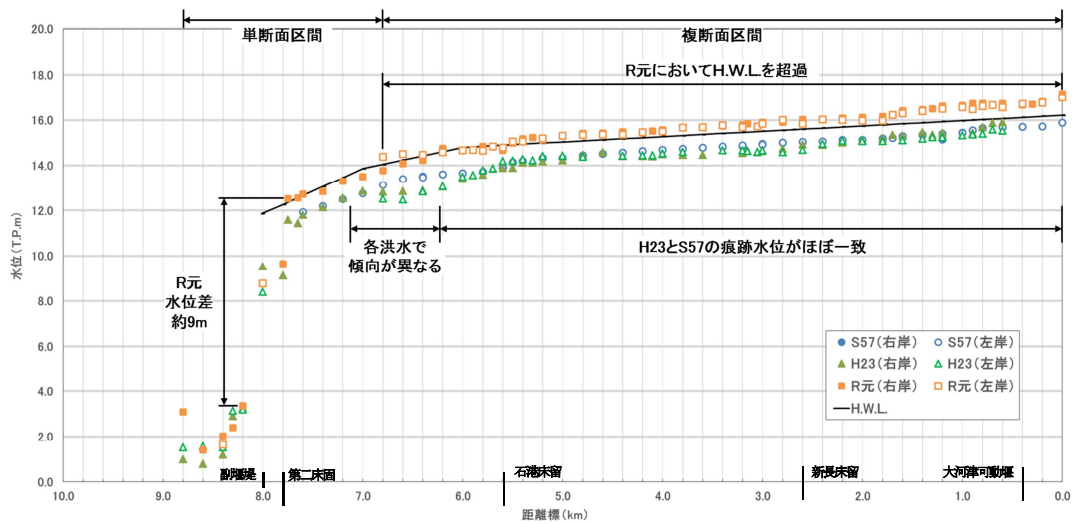
図3-(a) 渡部水位観測所におけるピーク流量上位3洪水の痕跡水位とH.W.L.縦断面図

痕跡水位縦断面図(図-3(a))より、令和元年10月洪水の痕跡水位について、以下の点が明らかとなった。

- ・大河津分水路の複断面区間においてH.W.L.を超過していた。

以上から、令和元年10月洪水では、大河津分水路の堤防区間において計画高水位を超過しており、堤防決壊リスクが高まっていたものと考えられる。

- ・7.0kから6.0kの区間は、洪水毎に傾向が異なり、特に、平成23年7月洪水と昭和57年9月洪水の差が顕著であった。
- ・5.8kより上流では、平成23年7月洪水と昭和57年9月洪水の痕跡水位はほぼ一致していた。

副堰堤下流で局所洗掘が生じたことについては、痕跡水位縦断面図において、第二床固より上流では勾配が緩く堰上げが生じたことにより、副堰堤及び第二床固付近で一気に水頭差が生じ、大河津分水路全体のエネルギー分担当が副堰堤及び第二床固付近に集中したことで、洪水が落下流となり、副堰堤下流付近で局所洗掘を生じさせたものと考えられる。痕跡水位縦断面図の読み取りでは、第二床固付近と副堰堤下流付近の差は約9mであった。

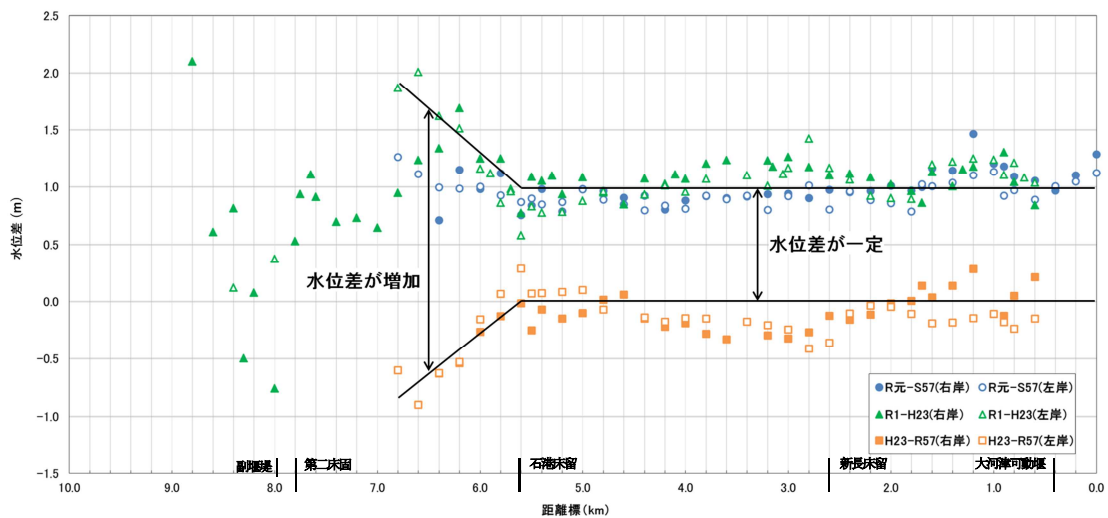
図3-(b) 渡部水位観測所におけるピーク流量上位3洪水の痕跡水位差

また、過去の洪水と令和元年10月洪水との痕跡水位の差を図-3(b)に示す。この図より、痕跡水位差について以下の点が明らかとなった。

- ・6.0kより下流では、下流に向かうにつれて痕跡水位差は増加していた。
- ・5.8kより上流では、令和元年10月洪水とその他の洪水との痕跡水位差は概ね等しい。

6.0kより下流に向かうにつれて、令和元年10月洪水とその他の洪水との痕跡水位差が増加した要因は、河道が複断面から単断面へと変化して川幅が狭まる6.8k付近がボトルネックとなり、堰上げが生じているものと考えら

また、5.8kより上流の複断面区間において、痕跡水位の差が概ね一定であることは、各洪水におけるピーク時の水面勾配が同じであることを意味するものと考えられる。

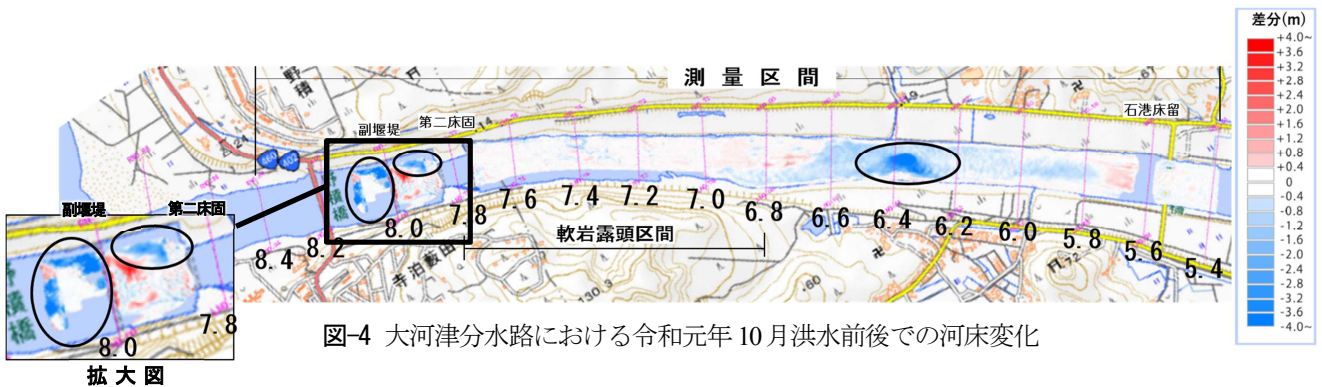
図-4 大河津分水路における令和元年10月洪水前後での河床変化

図-4で深浅測量によって得られた河床高の洪水前後の差分を示す。測量結果より以下の点が明らかとなった。

- 副堰堤 (8.0k) の直下流では最大で9mの局所洗掘が発生した。
- 第二床固 (7.8k) と副堰堤の間では右岸側で最大で4mの局所洗掘が発生した。
- 軟岩露頭区間 (7.8k~6.6k) においては、河床の変化が見られなかった。
- 軟岩露頭区間の上流の6.4kでは、低水路中央付近

で最大で6m程度の洗掘が発生した。

- ・石港床留周辺（5.6k）では河床の変化が見られなかった。

第二床固～石港床留間の河床変化が小さかったことについては、堰上げが生じたことにより流速が低下したため、河床変動が生じにくくなったものと推測される。一方で、6.4k 付近の低水路中央部の局所洗掘については、上記推測とは異なる状況下で生じたものと考えられるため、河床の地質状況の分析等を行いながら、引き続き考察を試みていきたいと考えている。

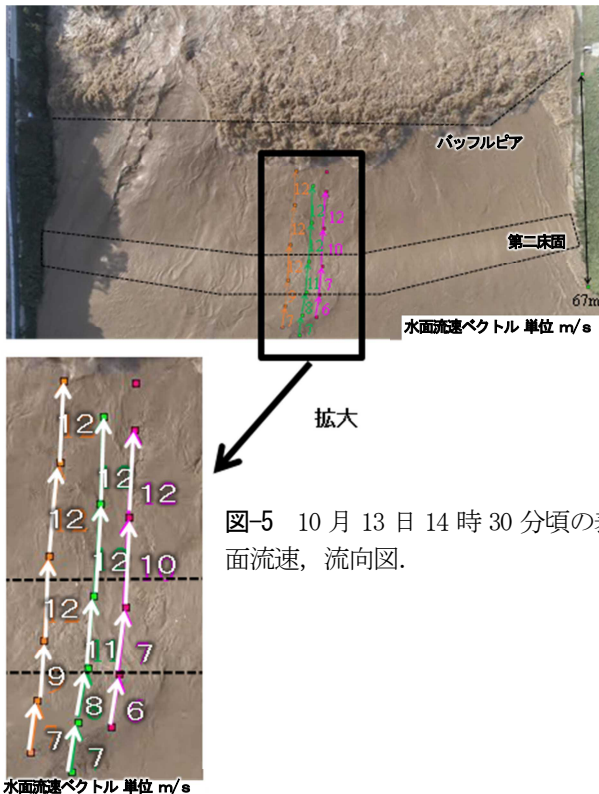
図-5 10月13日14時30分頃の表面流速、流向図。

令和元年10月洪水の渡部水位観測所におけるピーク水位は10月13日16時00分に観測されたが、日中時間帯であったこと、及び当日は朝から台風一過の晴天となったことから、ドローンが飛行可能な条件が整っていたため、空中から可能な限り垂直に第二床固の動画を撮影し、流下する浮遊物より、表面流速及び流向の解析（PTV（Particle Tracking Velocimetry）解析）を行った。その結果、図-5から以下の点が明らかとなった。

- ・第二床固より上流では表面流速が6-8m/sであった。
- ・第二床固より下流では表面流速が10-12m/sであった。
