国道41号通行止め48日間 橋長50mの応急組立橋による交通解放

令和2年4月10日に、国道41号富山市片掛地区で発生した、道路下法面の崩落により、国道が通行止めとなった。本稿では、被災概要、崩落後の対応、交通への影響などについて報告する。

キーワード 法面崩落、通行止め、応急組立橋

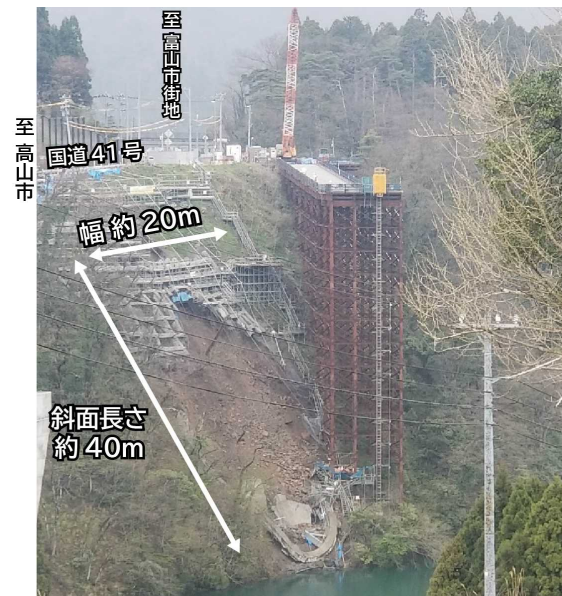
橋梁下部工事のための法面対策を実施している現場で、高さ40m、幅20mの範囲において土砂が崩落した(写真-1)。なお、当時の天候は小雨であった。

写真-1:被災状況写真(令和2年4月10日対岸より)

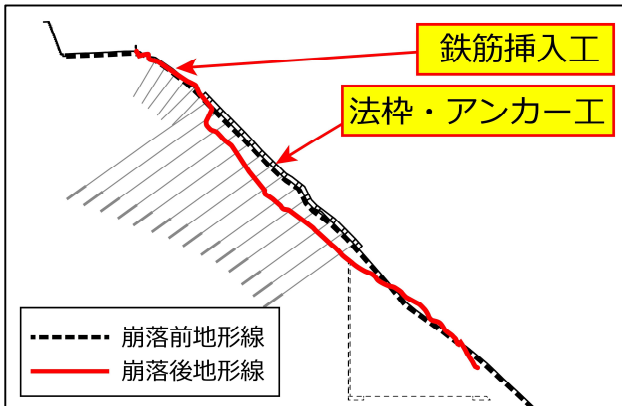
設置している法枠の一部では、土砂が流出、中抜けしており、法枠のひび割れやアンカーの緊張力低下が懸念された(図-3)。

図-3 崩落が発生した横断面

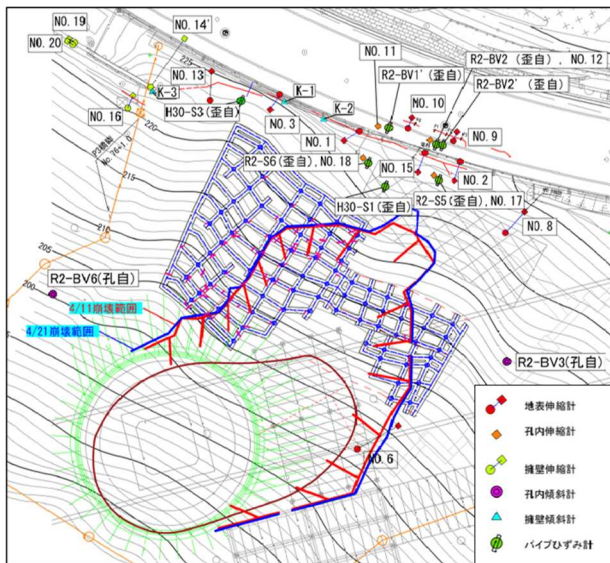
そこで、崩落直後に有識者と現地確認を行い、地盤変状の進行の有無を把握するため、路面に伸縮計、ボーリング孔に傾斜計とひずみ計を設置した(図-4)。

図-4 計測機器の配置図

路面下2箇所に変状が確認されなかったため、崩落直上の路肩付近にも追加で2箇所の地盤計測機器の設置を行った(前述図-4のとおり)。

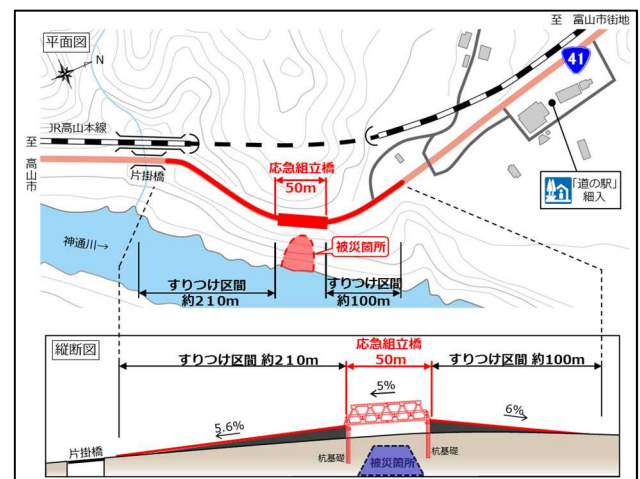
崩落箇所はカーブ区間であったため、直橋の応急組立橋では曲線半径が小さくなり、国道の上に橋を設置するため、路面高さが2m程度高くなることから前後区間の盛土による擦り付けが発生した(図-6、図-7)。

図-6 応急組立橋の平面図と縦断面図

応急組立橋の設計にあたっては、基礎部分4箇所で地質調査をジャストポイントで実施し、正確な橋梁基礎設計を行えるよう考慮した。また、崩落箇所を跨ぐよう橋長50m、幅員7.5mとし、前後区間と同じ2車線を確保した設計を行った。

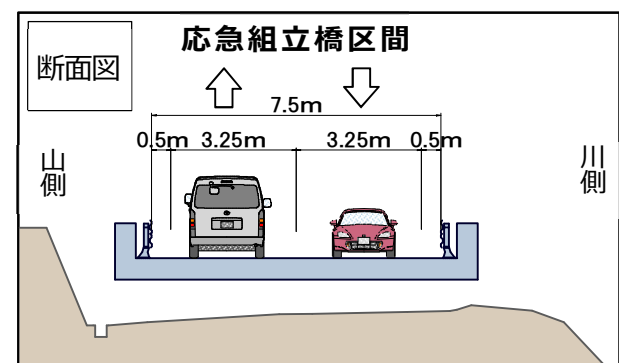
図-7 応急組立橋断面図

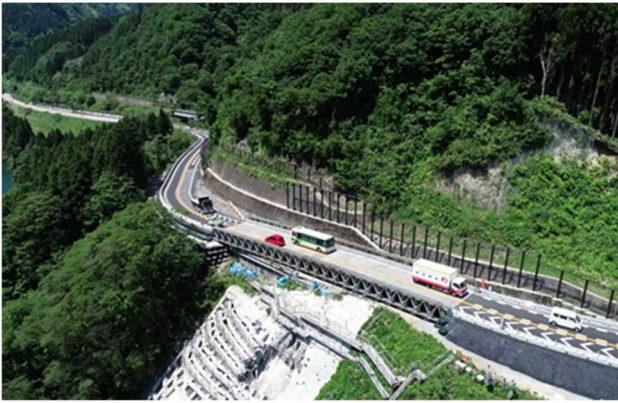
写真-2 応急組立橋による交通開放状況写真

このように、設計や地質調査、施工を進め、令和2年5月27日15時に通行止めを解除し、交通を確保した(写真-3)。幹線道路である国道41号の通行止め期間は48日間であった(図-8)。

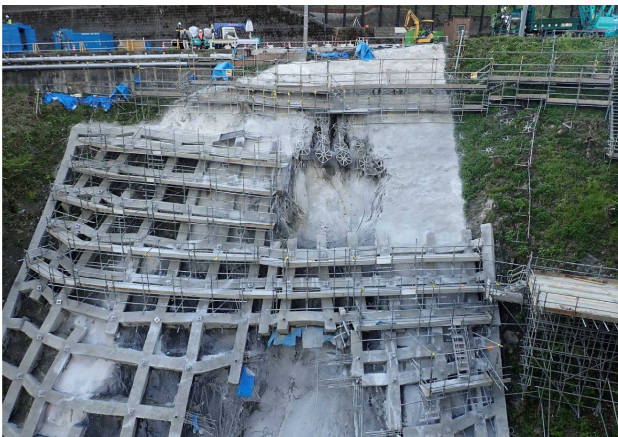
写真-3 モルタル吹付状況写真

また、崩落法面については、土砂の流出を防ぐため繊維織入りのモルタル吹付を実施した(写真-2)。

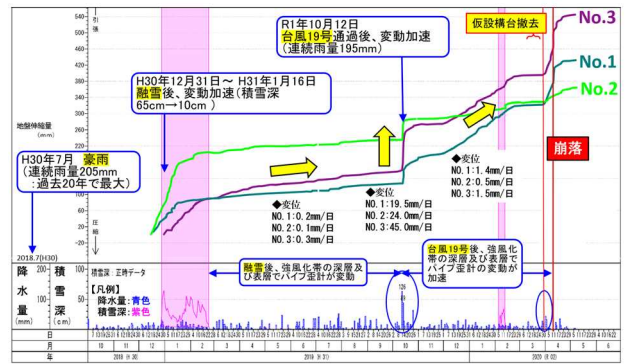
図-9 降雨と地盤変動等の分析

また、これまで観測してきた、地盤変状、橋梁の施工状況、雨量、降雪量など分析を行った（図-9）。

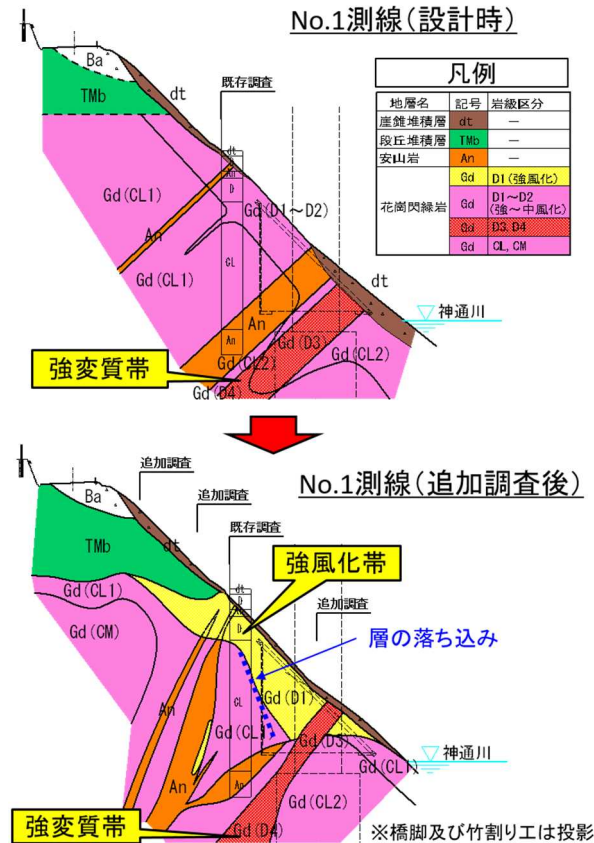
検討の結果、現地が複雑に構成する地質条件（図-10）であったことに加え、複数回の大雨等の影響を受けたこと等、様々な要因が複合的に重なった結果、表層が崩落に至ったと推定された（図-11）。

図-10 当初と追加調査後の地質縦断面図

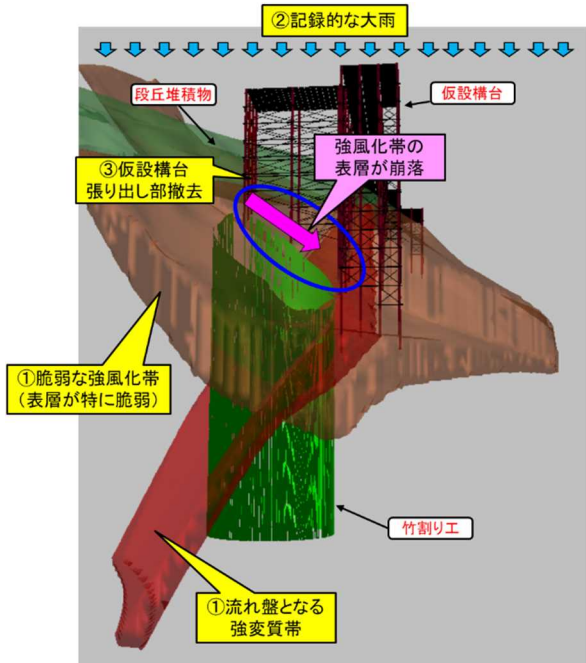
図-11 崩落要因 (三次元地質図)

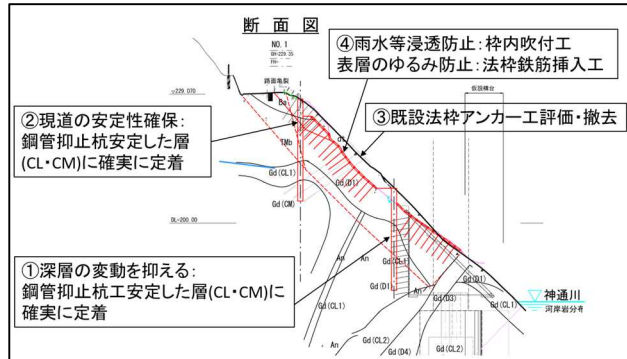
図-12 法面恒久対策 横断図

法面の恒久対策は、深層の地盤変動抑えることと現道の安定性の確保を目的とした鋼管抑止杭を設置し、法面全体の安定性を確保することとした。

また、表層のゆるみ進行を防止するため、法枠鉄筋挿入工を実施することとした。法枠内は、モルタル吹付にて降雨の浸透を防ぐと同時に、法面の排水についても検討することとなった（図-12）。

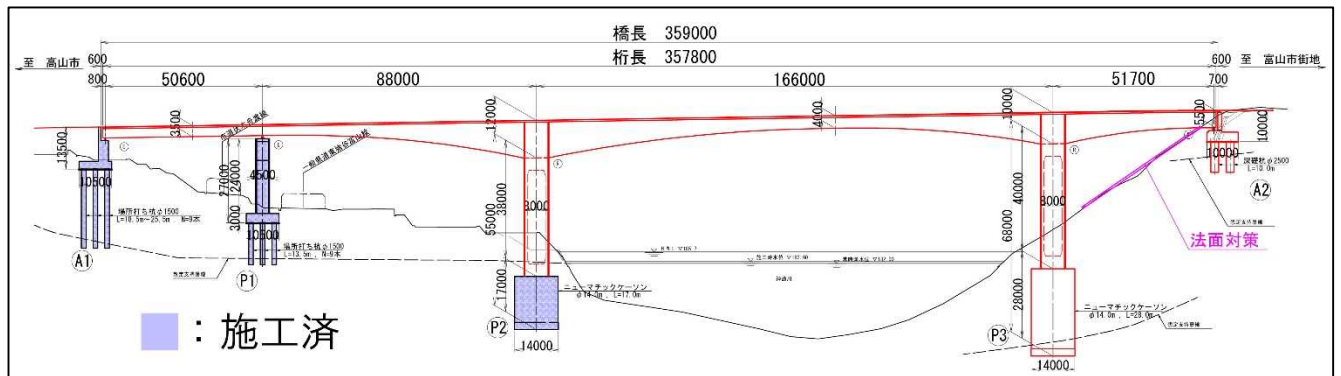
図-13 当初設計の橋梁側面図 (青施工済箇所)

猪谷楡原道路のバイパス事業の橋梁については、橋長約360m4径間PCラーメン箱桁橋により計画していた。これまでに一部の橋台・橋脚・ケーソン基礎が完成している(図-13)。

橋梁計画については、以下の3案で検討している。

案1：P3橋脚及びA2橋台を現在の位置で再構築する(原設計)。

案2：崩落した法面箇所を避け、P3橋脚及びA2橋台を見直す。

案3：P3橋脚を廃止する。
