景観に配慮した黒部峡谷「人喰岩」^{ひとくいいわ}の法面保護工の工夫（中間報告）

室 隆司

黒部河川事務所 宇奈月砂防出張所（〒938-0282 富山県黒部市宇奈月温泉623-7）

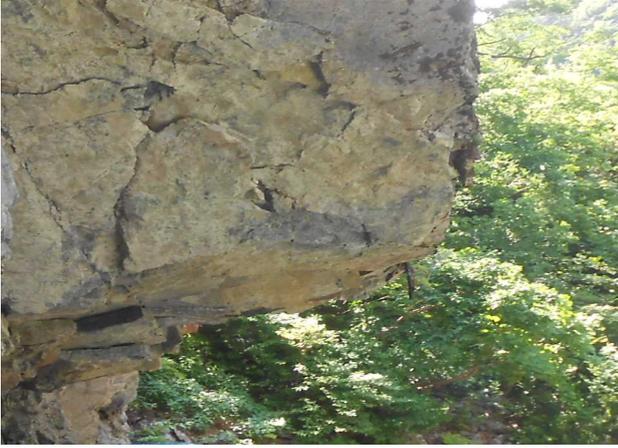
施工箇所の地質は、堅硬な岩盤と言えるが、数多くの亀裂が発生して風化しやすい花崗岩地質である。
(写真-4)

写真-4 亀裂が多数発生している現場付近の花崗岩

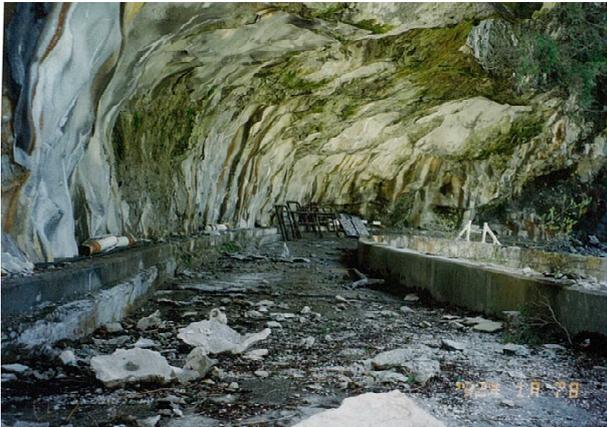
施工箇所は、平成16年にモルタル吹付施工を実施、経年劣化により吹付法面の風化が進んでいる岩盤の法面剥落防止・崩壊防止のため、今回補修することになった。
(写真-5)

写真-5 剥離し落下したモルタル

前回、平成16年にモルタル吹付による補修をしたが、経年劣化によりモルタル剥離、落下が見受けられたことから、その対応として、ラス金網を施工し、前回の吹付厚の70mmから100mmに変更して施工した。

法面排水工は、法面清掃後にポリエチレン面状排水材及びラス金網を設置後にモルタル吹付を実施した。

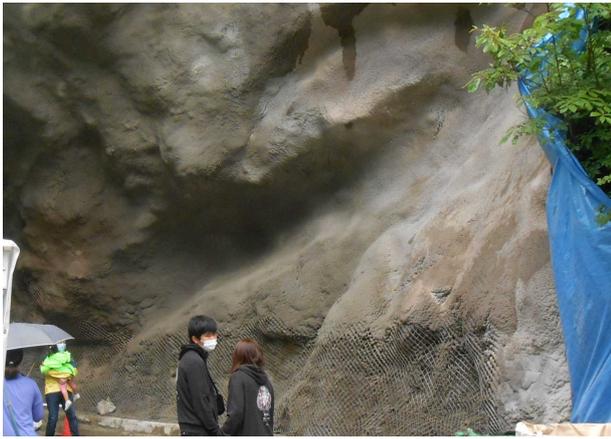
通常の灰色となるモルタル色彩よりやや茶色となり自然な感じで周囲に調和した配色となった。（写真-13）

写真-13 モルタル吹付後の状況

現地調査の結果、微妙な色彩に合わせて茶色を基調とした顔料0.1%を混入したモルタルを決定した。

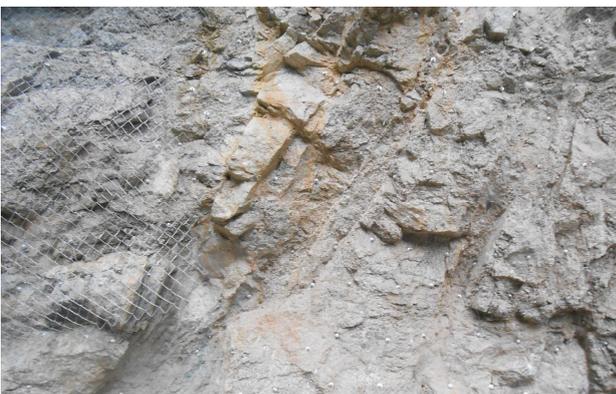
写真-14 ラス金網設置状況

また、モルタル面削り取りについては、いかにも人工的に見た目の質感がよくなかったので施工は取りやめた。代替案として、迫力ある切り立った人喰岩の形状を極力残すため、ラス金網アンカー鉄筋の数を増やして極力施工前の凹凸のある形状の復元をすることにした。

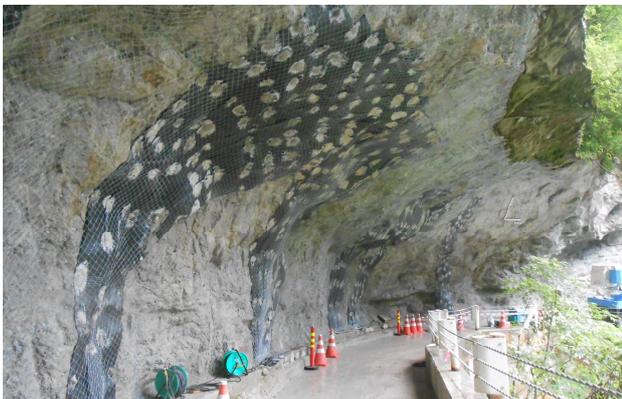
写真-15 法面排水工

これにより、地表水・浸透水を排除することによる風化の進行防止となり、長期的な安全性確保が図られる。
