国道160号大間川橋における 横締めP C鋼棒の突出事象への対応について

本論文は、国道160号大間川橋で発生した横締めP C鋼棒の突出事象について、発生原因の推定と、応急・恒久対策の報告を行うものである。

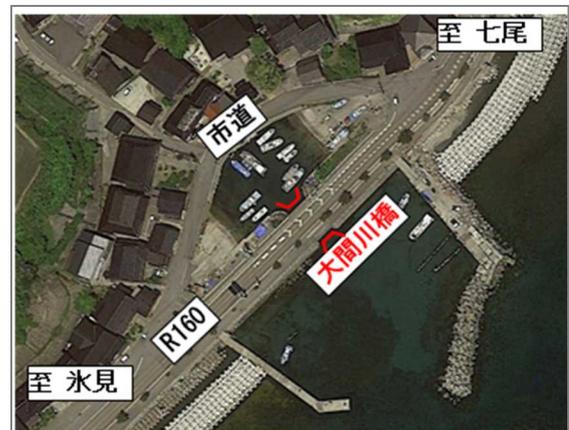
写真-1 大間川橋周辺

大間川橋は1974年(昭和49年)に供用を開始した橋長8.3mの「単純P Cプレテン床板橋」である。石川県七尾市の国道160号海岸部に位置しており、海からの飛来塩分の影響を受けやすい状況にある。また、石川県では、コンクリートに含まれる特定の骨材が損傷の原因となるアルカリ骨材反応(A S R)による劣化事例が多数報告されている。これらのことから、大間川橋は塩害、A S R等の影響を受けやすい環境にさらされていると言える。(図-1,写真-1,写真-2)

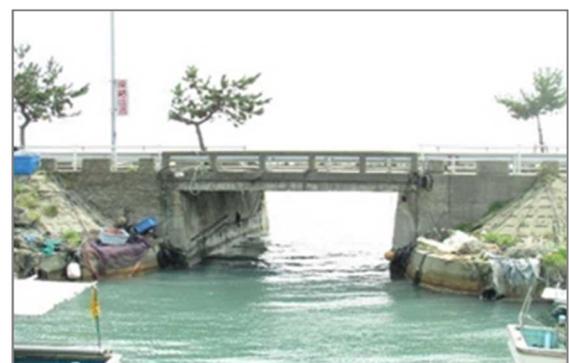
写真-2 大間川橋全景(山側から撮影)

平成27年に実施した定期点検では、主桁・橋台にひび割れが確認された。特に海側の主桁では、塩害およびA S Rの複合劣化によるものと思われる、錆汁を伴う大きなひび割れがみられたが、橋全体の耐荷力に大きく影響はしないと判断し、判定区分Ⅱ(予防保全段階)と診断されていた。なお、この時点では横締めP C鋼棒に異常はみられなかった。

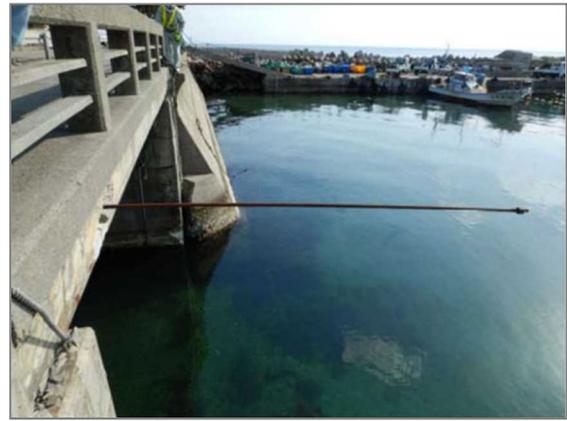
写真-3 PC鋼棒の突出

2018年(平成30年)4月12日、大間川橋の横締めP C鋼棒が破断し、海側へ3m突出している状態を発見した。(写真-3,図-2)

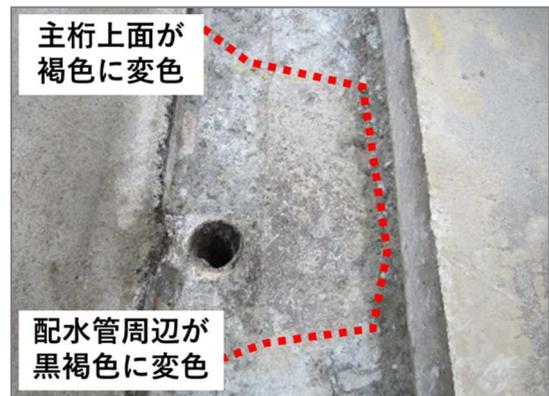
写真-5 間詰めコンクリートの目視

破断したPC鋼棒の長さから、破断箇所の直上に、路肩部の排水管が位置していた。排水管周辺の舗装と調整コンクリートをはつり間詰めコンクリートを目視したところ、排水管が土砂詰まりをしていることが確認できた。また、コンクリート上面が褐色に変色していることから、排水の土砂詰まりにより路面滞水していたことが推定できた。(写真-5)

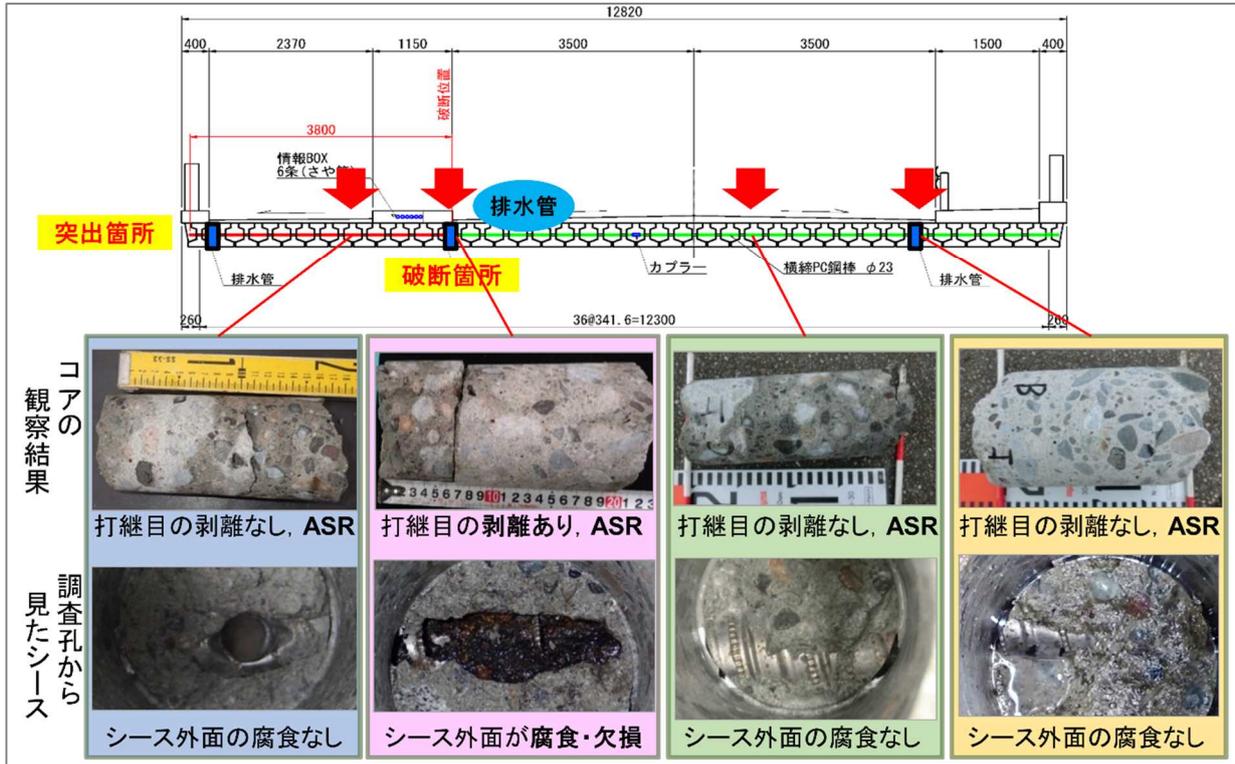
図-3 コンクリートコアとシース外面の観察結果

破断した横締めのシース直上から、4カ所で間詰めコンクリートを削孔し、コンクリートコアの採取とシースの観察をおこなった。破断箇所のコアで打継目の剥離が見られたことに加え、ASRによるひびわれが生じていた。

また、シースの外面を目視したところ、破断箇所以外の3箇所は健全な状態だったが、破断箇所ではシースの腐食と欠損が見られた。

このことから、排水管付近からの漏水によりASRが

促進され、漏水がコンクリート内部にまで徐々に進行していき、シースの腐食を招いたと推測される。(図-3)

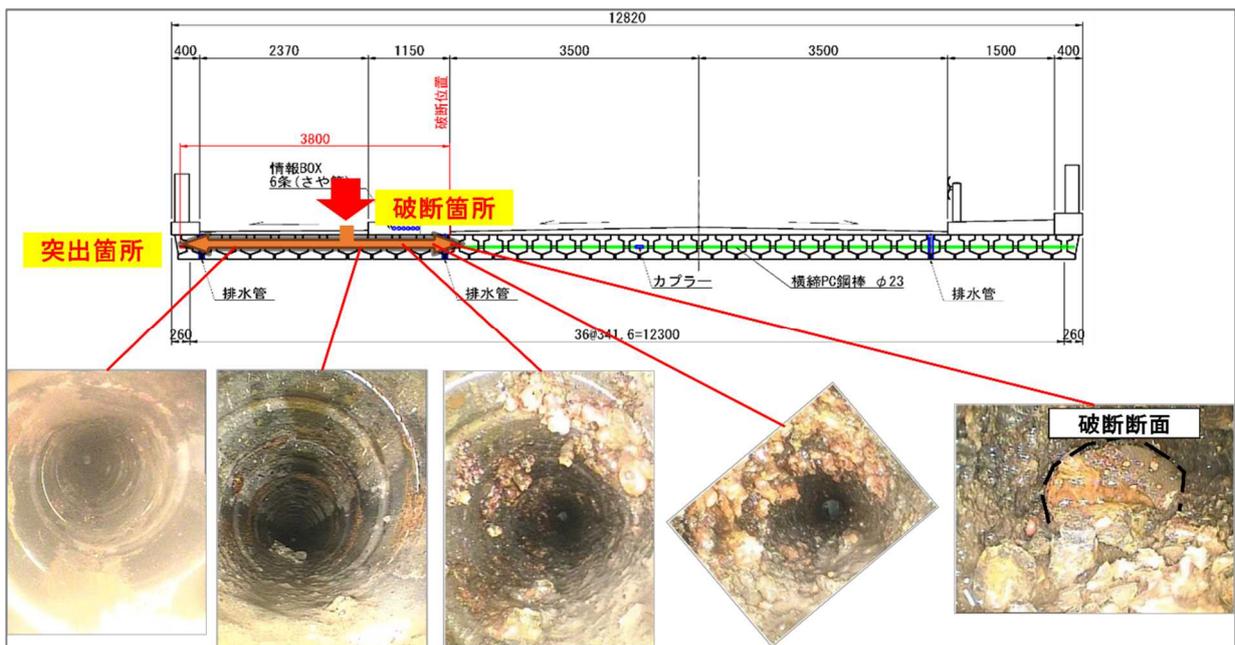
図-4 CCDカメラによるシース内の観察結果

PC鋼棒が突出したシース内の状況をCCDカメラで確認したところ、シース内にグラウトが充填されていないことが判明した。破断していない横締めについても、グラウトが充填されていないものと想定できる。

また、破断箇所付近につれ、シースの腐食が著しくなっていることが確認できた。このことから、排水管からの漏水がシースの腐食の原因であることが推測できる。
