常願寺川における「巨石付き盛土砂州を用いた河岸防護工」の維持管理手法について

¹富山河川国道事務所 調査第一課 (〒930-8537 富山県富山市奥田新町2-1)

常願寺川では、本来河岸際に存在した砂州を保全・回復させ、河道の維持管理と一体となって効果を発揮する「巨石付き盛土砂州を用いた河岸防護工」の現地施工及びモニタリングを実施している。本論文では、設置後から現在までの出水時の状況や機能、効果について、モニタリングした結果を元に今後の「巨石付き盛土砂州を用いた河岸防護工」の維持管理方法について報告する。

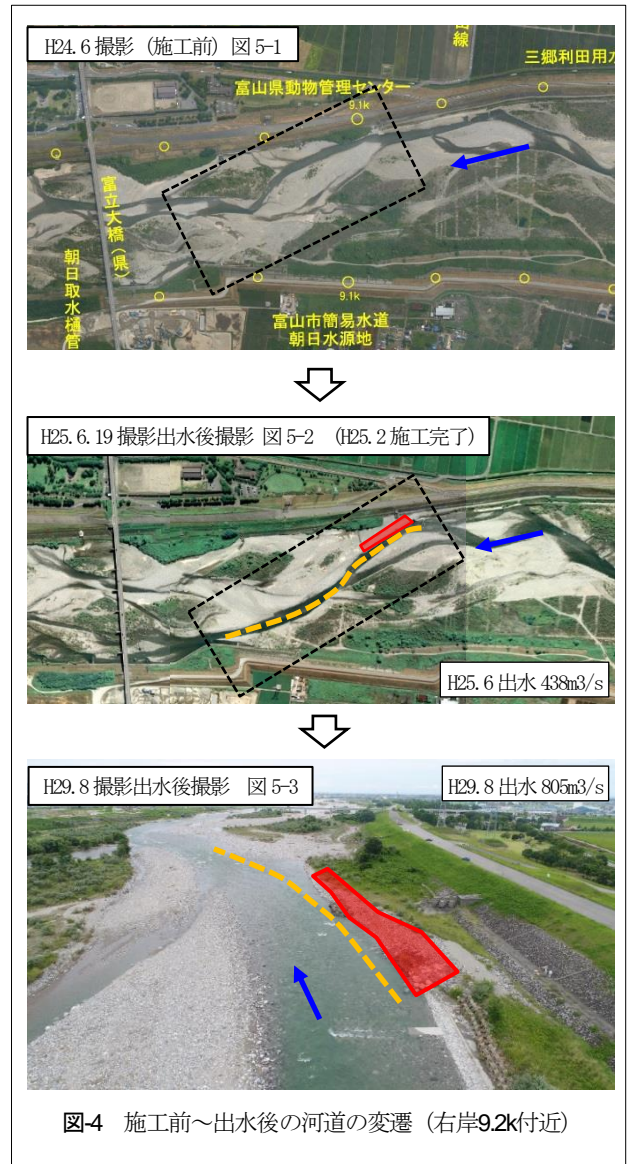
図-4 施工前～出水後の河道の変遷 (右岸9.2k付近)

右岸9.2kにおいて本工法の施工前、平成25年6月出水後、平成29年8月出水後の航空写真を図-4に示す。これより、施工前では滞筋が河岸際によっているが、平成25年6月出水後では、滞筋は河岸防護工沿いに滑らかに河岸を離れ、河道中央に導かれた。さらに平成29年8月出水では、石材法覆工が一部区間で天端法肩から最大5m程度の侵食が見られたものの、被覆工は群体として機能が維持されており、河道中央へ流水を導く効果については維持されている。

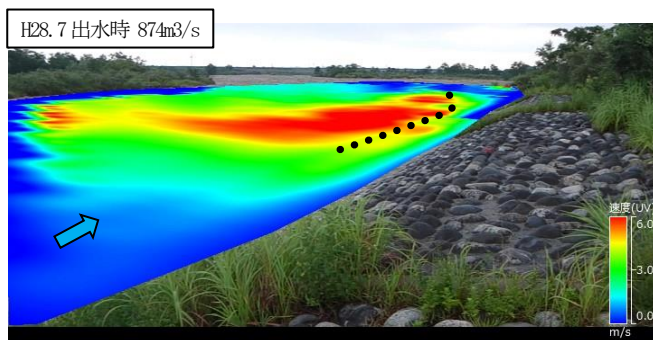
図-5 H28.7出水時の PIV解析結果(右岸11.7k)

平成28年7月出水では、瓶岩観測所でのピーク流量は874m³/sで、本工法の天端水深は0.5~2m程度であった。

上流からの高速流がリップラップに衝突し軽減されるとともに、河岸際の直線的な流れが本工法の法線上である河道中央へ導かれている。

上流部では6m/sの流速が河岸防護工の中央部では、4m/s程度の流速となりリップラップが効果を発揮した。また、石材法覆工では侵食が発生したものの、洪水流を河道中央へ導く効果を確認することができた。

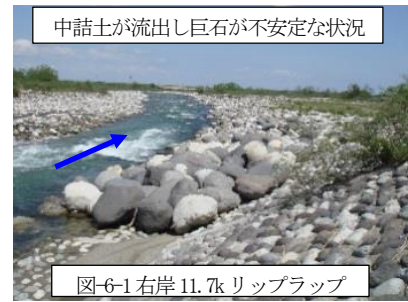
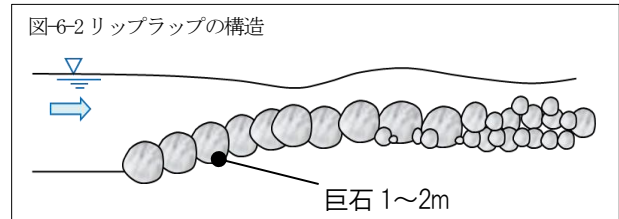
図-6 リップラップ工

図-6に示すように先端に位置し、巨石1~2m程度の巨石群として設置し、巨石同士のかみ合わせにより安定性を確保する構造となっているが、洪水流により巨石のか

み合わせに必要な中詰土の流出により巨石が単体となると不安定となることが判明した。

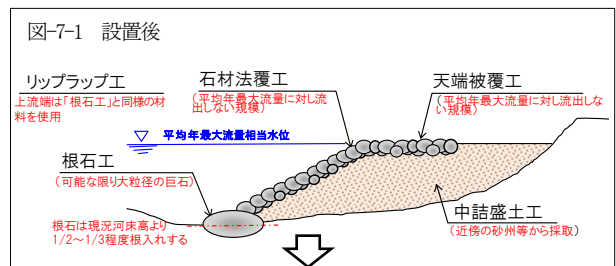
図-7-2 洪水により侵食発生

多少変形しても背後もしくは上部の石材が追隨し群体として安定した状態となり侵食が止まる → 補修は必要ない

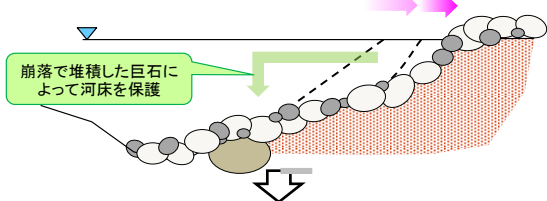
図-7-3 土砂供給が無い

(次回出水による侵食に耐えない)

洪水により侵食され石材が不足することが予想される場合 → 補修を行う

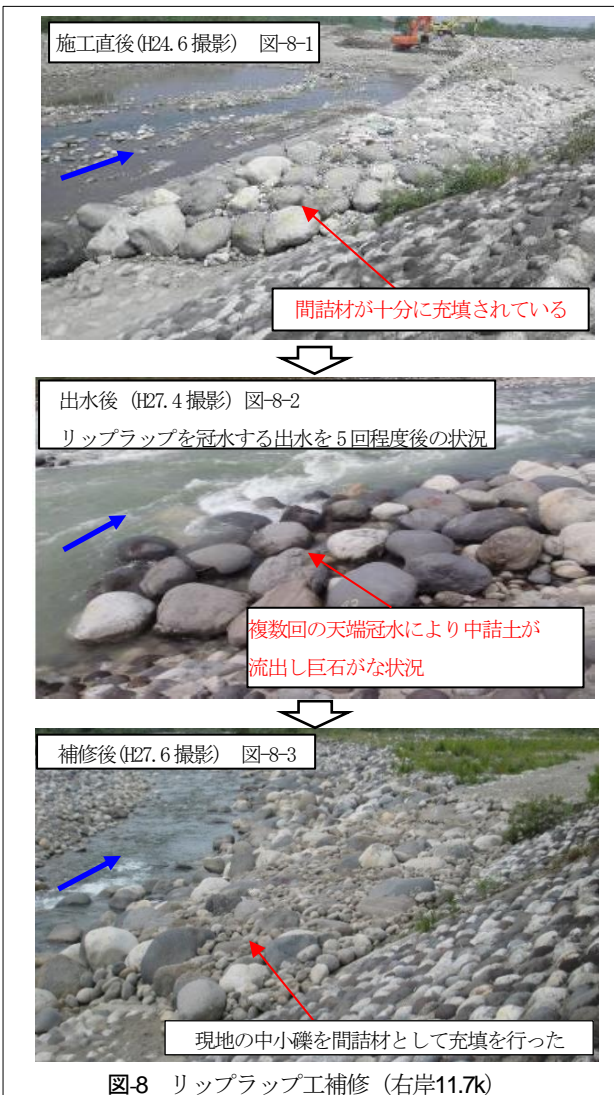
図8 リップラップ工補修（右岸11.7k）

図8-1～3は、右岸11.7kリップラップの設置時から出水後・補修後の状況を示したものである。図8-2は、巨石間の中小礫である間詰材が流失したため、かみ合わせ効果が弱くなり巨石が単体となり不安定となっている状況である。

リップラップの補修は、巨石間の間詰材の充填を行い、かみ合わせ効果を復元させる補修を行った。

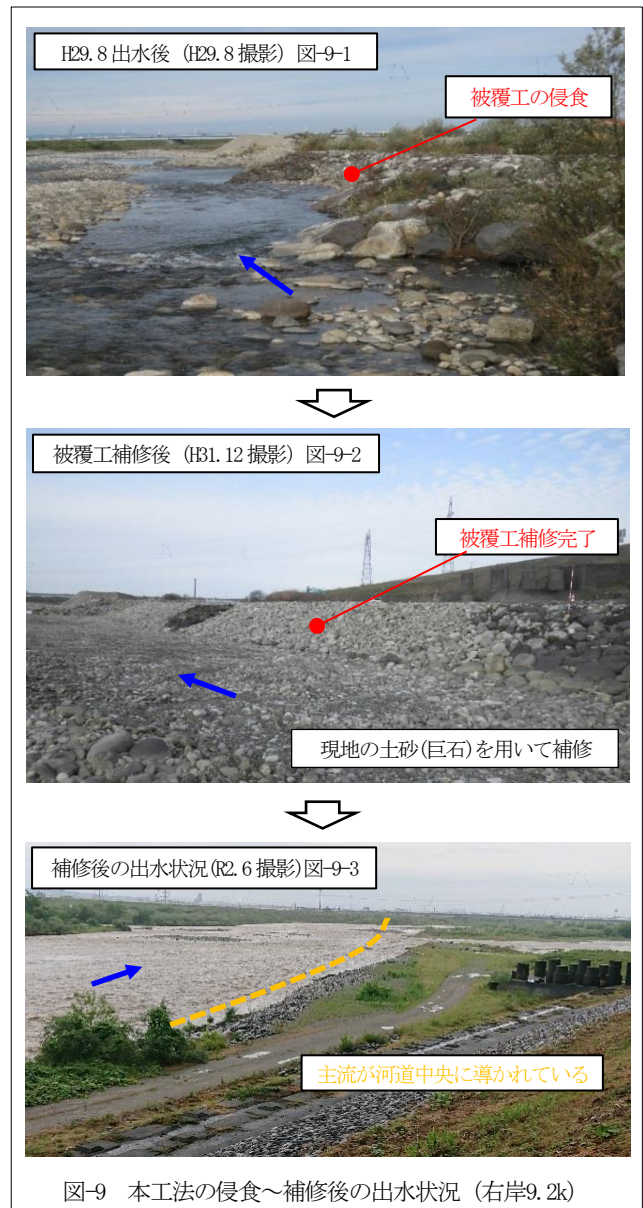
図9 本工法の侵食～補修後の出水状況（右岸9.2k）

補修後に発生した洪水では、石材法覆工、天端被覆工は群体として安定し、河道を中央へ導く効果を確認している。(図9-3)

図9-1～3は右岸9.2kの本工法の洪水による侵食から補修後の出水状況を示したものである。設置当時と同程度とし、石材法覆工5m程度、天端被覆工10m程度の幅となるよう補修を行った。
