阿賀川令和元年台風19号出水の水面形の特徴

大久保 優香¹・後藤 博正¹・石田 正樹²

¹阿賀川河川事務所 工務課 (〒965-8567 福島県会津若松市表町2-70)。

令和元年台風19号は東日本を中心に千曲川・阿武隈川等いくつもの大河川で甚大な被害を生じさせたが、阿賀川にとってもこの台風は歴史的な雨量・水位をたたき出す台風となった。本研究では、この台風19号の出水時水面形を洪水痕跡から把握し、過去の出水時の洪水痕跡との比較を行うことで、今回出水の特徴を考察した。

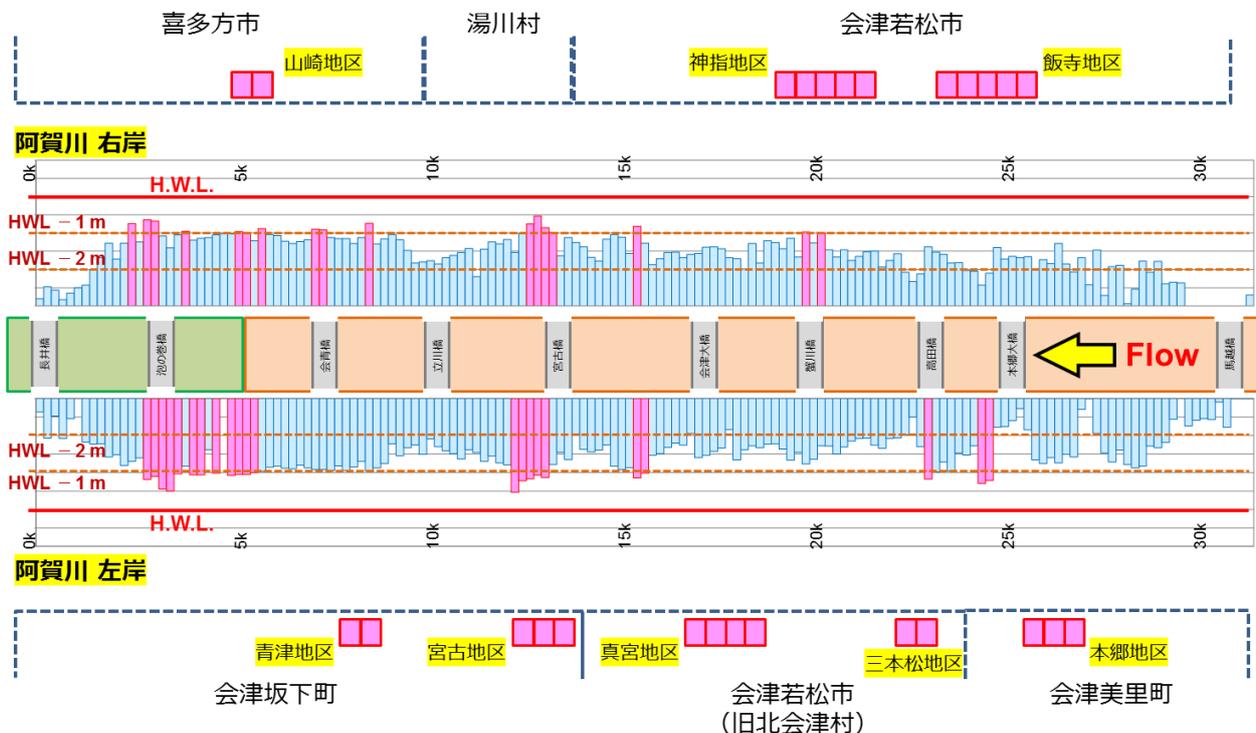
図-3 令和元年台風19号出水の痕跡(H.W.L.との比較)

図-3は阿賀川を縦断的に模式化した図に、H.W.L.を基準として洪水痕跡高さを組み合わせ、右岸を上、左岸を下に青色棒グラフで標記したものである。

痕跡高さは青色棒グラフとしているが、H.W.L.まで1m未満に迫ったところについては桃色(濃色)で表した。

これを見ると、阿賀川の洪水時の水面形は下流部においては水位が高めとなり、上流部においては水位が低めとなっていると概視することができる。H.W.L.まで1m未満に迫るところ(有堤区間)は、会青橋付近から日橋川合流点付近の7km~8km右岸、宮古橋付近12km~13km両岸で見られる。また、上流箇所では蟹川橋付近右岸(神指地区)、高田橋付近(三本松地区)~本郷橋付近(本郷地区)の左岸に点在した。

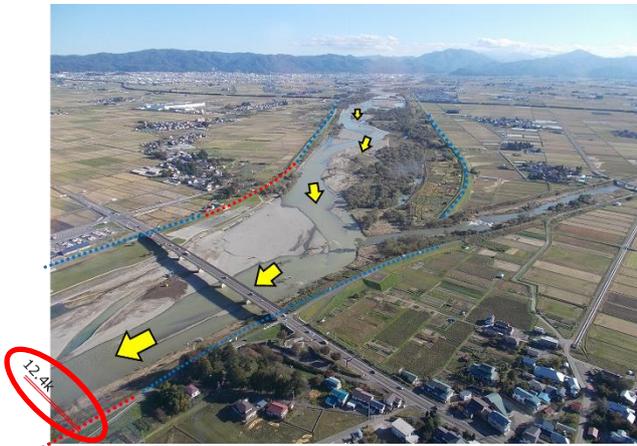
図-4 宮古橋下流(12.4km) 付近の状況

有堤部において最もH.W.L.に接近したところは、宮古橋下流の12.4km左岸で、H.W.L.まで47cmとなった。この箇所は河床勾配が急に緩勾配に移行する地点であること、左支川宮川合流し流心線が右寄りに変化する外側となることである。背後地は堤防沿いに宮古履形集落が付いている（図-4）。

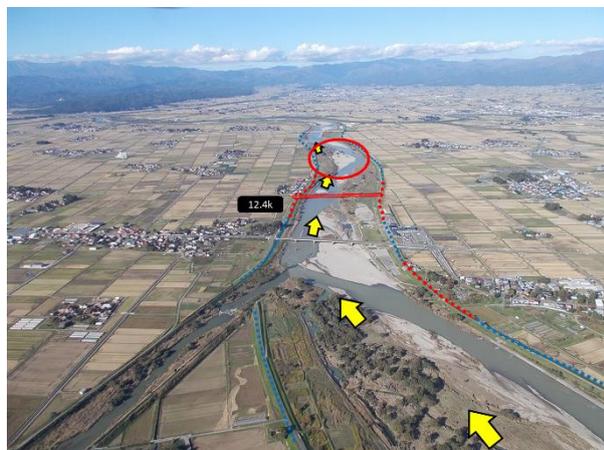
図-5 宮古地区 (12.4km) を上流から撮影

更に図-5は12.4kmを上流側から撮影したもので写真であるが、赤丸のところに砂州が形成されていることが、わかる。前述した河川形状であるほか、砂州の影響により水面が上昇した可能性がうかがえる。

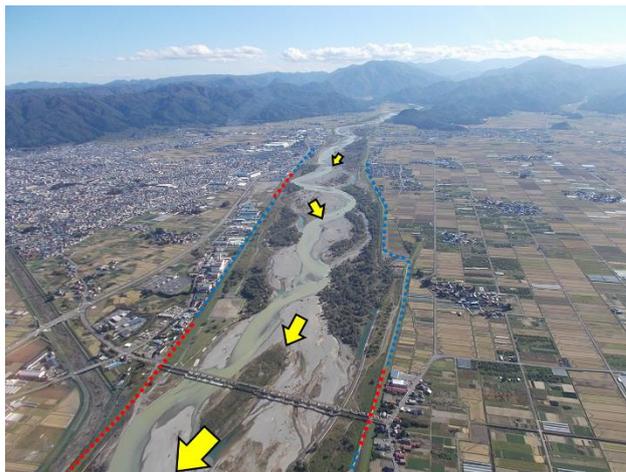
図-6 蟹川橋付近 (NO. 20.0km) の状況

蟹川橋付近 (20.0km右岸) は会津若松市神指地区で、堤防決壊時は市街地に直接的な危険が迫る場所であるが、この箇所においてもH.W.L.まで1m未満 (H.W.L.まで97cm) に水面が達した。

図-6は蟹川橋付近の空撮である。蟹川橋付近には大きな中州があり、これを避けるように洪水流が左右岸にしたことから水位が上昇したと考えられる。図-3の縦断図をみると20.0km右岸を挟んだ上下流部分では水位が比較的低いので、この場所が特異的に水位上昇を起こしたと思える。20.0km右岸は洪水後に河岸が大きく欠損した。

その規模は堤防まで30m以下となり、欠損の延長は200mを越えた。

欠損箇所は重要水防箇所の水衝部として扱われているところである。しかし、これまで河道内災害は発生しておらず現地の河岸は低水護岸の無い土羽護岸 (天然河岸) であった。対岸 (20.0km左岸) で河岸欠損災害が発生した履歴があり、河川管理上も左岸側を巡視や水防上での重要箇所と扱ってきた。

過去の災害履歴を重要視した河川管理は基本であると思うが、履歴の無い箇所においても油断せずに注視すべきであると考えさせられるケースであった。

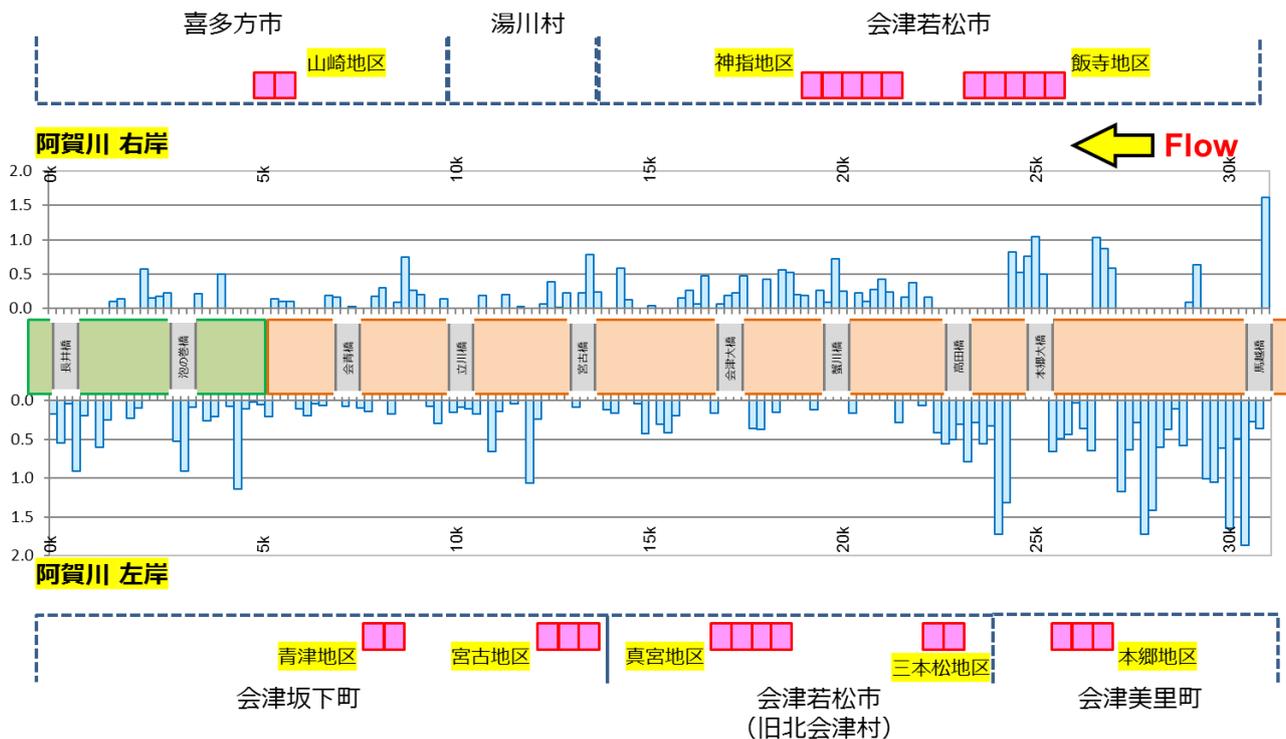
図-7 令和元年台風19号痕跡水位の左右岸差（高い方に差分を表示したもの）

図-7に左右岸差について模式図を示した。この図は、痕跡高さの左右岸差を求め、その差分量を右岸が高ければ上図に、左岸が高ければ下図に青色棒グラフとして表現したものである。その他のマークは図-3と同じである。

今次出水においては、特に上流部において左右岸差が大きくなっていることが特徴として言える。上流部は高水敷に若干乗り上げるような様態で流下し、場所によっては低水路満杯程度で流下したこともあるため、砂州や高水敷の形の影響を強く受けていると考えられ、左右岸差は大きくなったと思われる。

① 上流部 (高田橋24.0kmより上流。) は左右岸差が一定程度の区間で群状に出現しており、大きく蛇行 (偏流化) していることがうかがえる。24km付近から31.6km (直轄上流端) までの約6kmの区間に左右岸差の波が3つ明確に出現し1波長2km程度であるとも捕らえること

もできる。左右岸差は1.5mを越え、2m近くにまで達している。

② 中流部（会津大橋17.4kmから高田橋24.0km。）は右岸側（会津若松市側）で水位が高い傾向がある。前項において蟹川橋下流の20.0kmで痕跡高さが高いことを示したが、その直上流の20.4km（蟹川橋上流）では大きく右岸側が高い（72cm右岸が高い。）水面形となっており、砂州による偏流が要因のひとつと想像させられる。

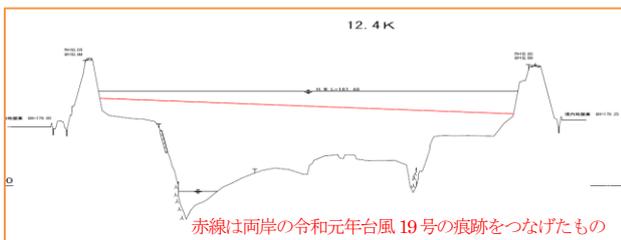
図-8 令和元年台風19号痕跡水位 NO.12.4km

④ 有堤部下流部（5.0kmから会津大橋17.4km。）は左右岸差が50cm程度と比較的小さくなっているが、右岸9.2km（日橋川合流点付近）、左岸12.4km（宮古履形地区前）、右岸14.0km（宮川合流直下）では左右岸差が大きく生じた。特に左岸12.4kmは前項においても痕跡高さが高くなりH.W.L.まで74cmに迫ったことを示したが、左右岸差は左岸が1.07m高くなっており。洪水時の流れが特異的に変化したことがうかがえる（図-8）。

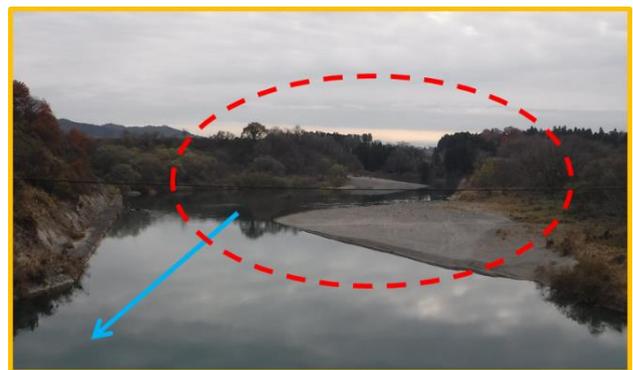
図-9 下流部の砂州の状況（長井橋0.2kmより上流付近を見る。）

⑤ 下流部狭窄部（0km～5km）では概括的には左右差が0.5m程度であるが左岸0.6km、左岸3.4km、左岸4.8kmと一

部の左岸側では水位の上昇が見られた。下流狭窄部は下流にある新郷ダムの背水の影響を受ける区間でもあり、流速が落ちることから堆砂の影響が懸念されている。図-9には洪水後の砂州形状を長井橋（0.2km）より上流に向かって撮影したものであるが、新しい砂州が左右岸に偏るように形成されており、また、その規模も低水路の半分を埋塞するほどの規模にみえることから、この影響があったものと推定される。

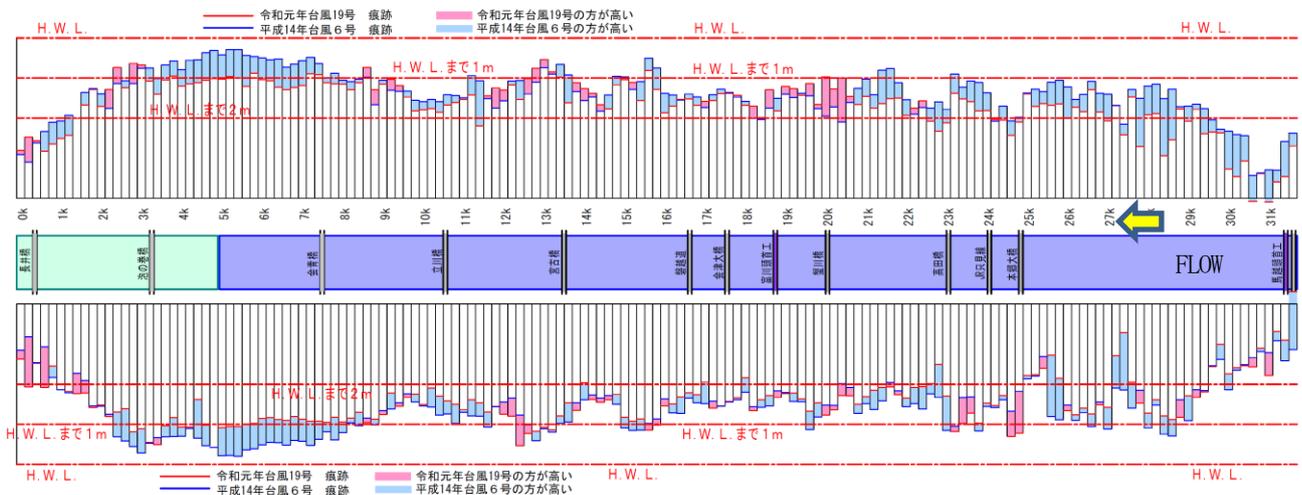
図-13 平成14年台風6号、令和元年台風19号痕跡水位 (H.W.L. との差分)

図-13 に両台風時の痕跡水位を比較したものを掲げた。前掲した図-3 と同様に H.W.L. からの差分が分かるように棒グラフを作成している。右岸が上図、左岸が下図になるように表現している。

両台風の痕跡高さを比較し、平成14年台風6号の方が高ければ高い分だけ水色の着色を、令和元年台風19号の方が高ければ高い分だけ桃色の着色をしている。

図をみるとまず分かるのは、全体的に水色の着色部分が多いことである。

特に下流側の 3km~8km にかけては両岸において令和

元年台風の方が平成 14 年台風の痕跡よりも低くなっている。0km～1km は逆に令和元年台風の方が高いことを考えると、平成 14 年台風移行に大きく進展した津尻地区、泡の巻地区の狭窄部拡幅工事が効果が出ていると考えることも過言では無いと思う。

次に 21km より上流側についても水色が卓越している。上流側は令和元年台風の方が流量が多いにもかかわらず、水位が低下しているが、全体的に河床低下が進んでいること、平成 25 年から平成 30 年にかけて行われた阿賀川上流部自然再生事業の効果が間接的に出ていること、平成 29～令和元年にかけて行った緊急減災三ヶ年計画（河道樹木伐採）の効果があるものと推定できる。阿賀川上流部自然再生事業とは河床の比高差を小さくして礫河原を再生させるために河床の平滑化を行った事業である。

一方で、令和元年台風の方が高くなった桃色の箇所は、日橋川合流下流の 7km～8km 右岸、宮古橋下流の 12～13km 両岸、蟹川橋 20km 付近の右岸、本郷大橋下流 23～25km 付近の左岸で顕著である。宮古橋下流、蟹川橋については、前述したとおり令和元年台風の水面高が高いところと一致している。気になることは、令和元年台風の方が高いところが点在するのではなく、一連の区間として現れた点だ。

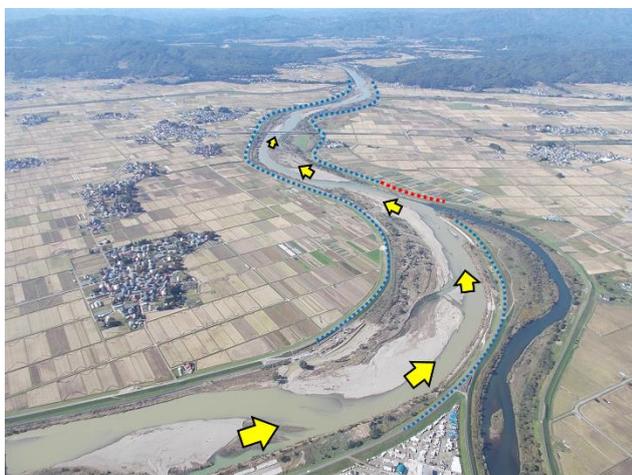
図-14 日橋川合流点付近の状況

なお、図-4、図-5、図-6 に阿賀川空撮の写真を掲載したが、堤防沿に赤色や青色の点線を引いている。この線は、赤色が令和元年台風の方が高かったところ、青色が平成 14 年台風の方が高いところを示している。同様のマーキングで図-14、図-15 に日橋川合流付近、本郷大橋付近の空撮を掲示した。
